# Diagnostikaaruanne

## 2021 PEUGEOT 208 Allure

### Diagnostika üksikasjad

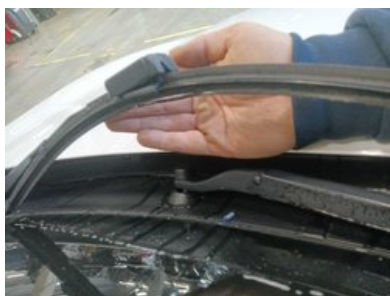
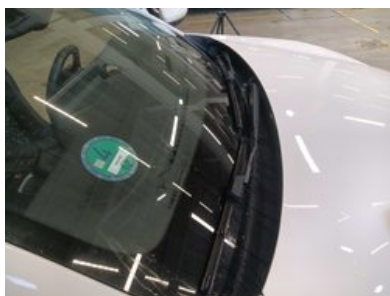
- ✔ **1. Esiosa:** Klaasipuhasti Kumm ja Käepide (Ees ja Taga) - Seisukord

- ✓ 1. Vaheta Esiklaasi Kojamees (Mehaaniline)
- ✓ 2. Mootoriõli ja Filtri Vahetus
- ✓ 3. Laadida Akut

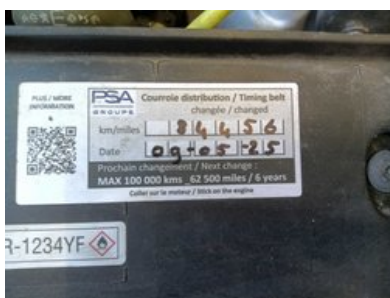
✓ **4. MOOTOR:** Sidurivõlli Ajamrihm
