# Diagnostikaaruanne

## 2017 VOLVO V90 Momentum

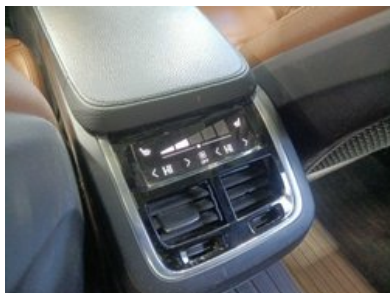
### ✓ 1. Salong: Katted ja liistud - Seisukord

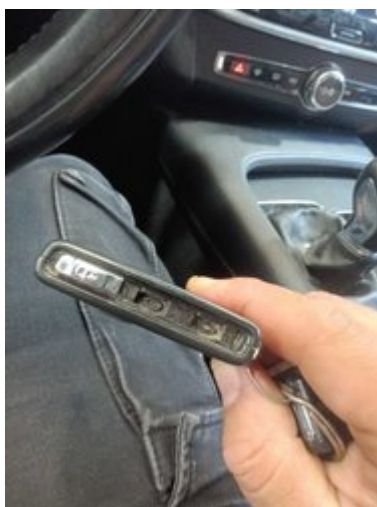
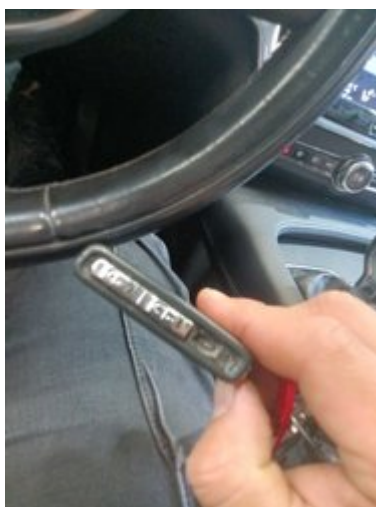
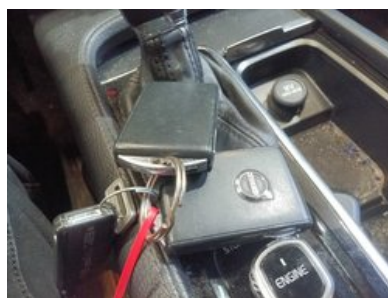
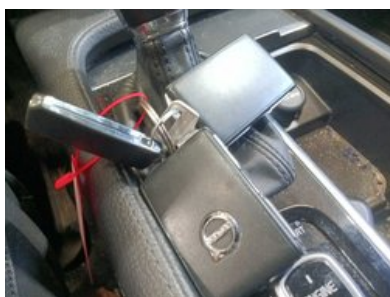
### ✓ 2. Salong: Tarvikud - Toimimine ja Seisukord

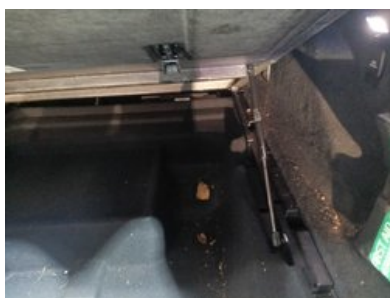
### ✓ 3. Salong: Vaibad - Seisukord

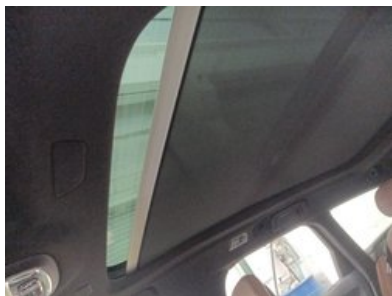
✓ **4. Toiming:** Katuse elemendid - Elektrooniline avamine ja seisukord

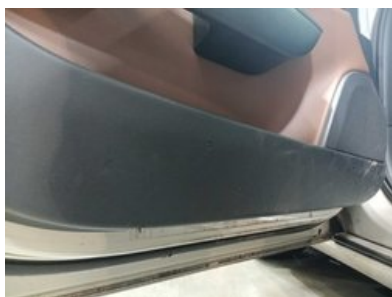
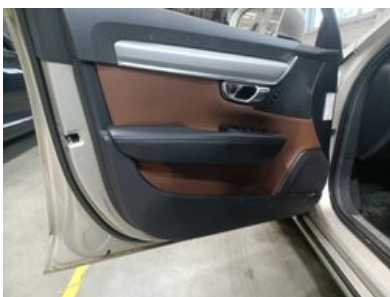
✓ **5. Uksed:** Katted ja liistud - Seisukord

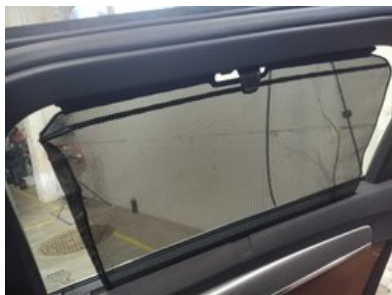
✓ **6. Uksed:** Katted ja liistud - Seisukord

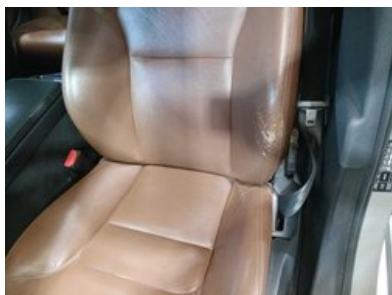
✓ **7. Istmed:** Kõik Istmed - Seisukord

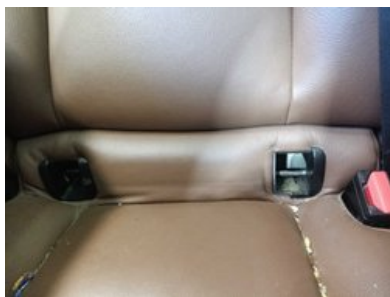
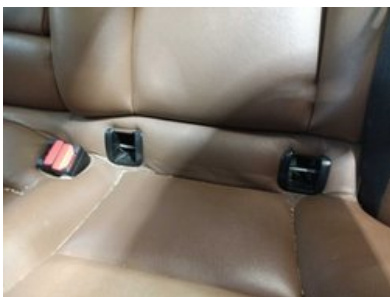
✓ **8. Istmed:** ISOFIX - Toimimine ja Seisukord

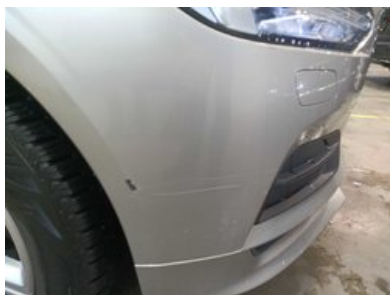
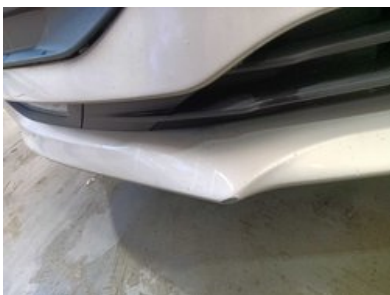
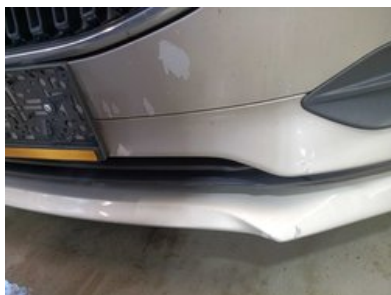
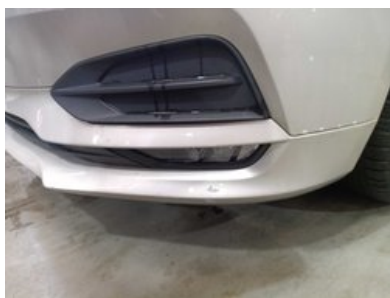
✓ **1. Esiosa:** Esistange - Seisukord ja Joondus

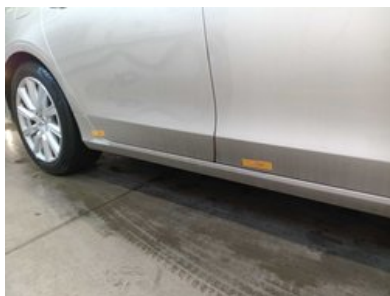
✓ **2. Külg:** Vasak ja Parem Külg - Nähtavad Kahjustused ja Kriimustused

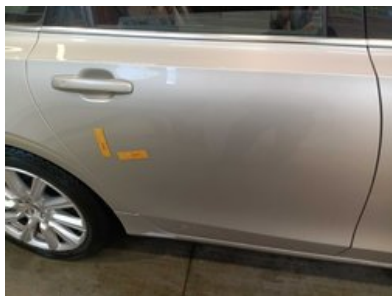
✓ **3. Külg:** Vasak ja Parem Külg - Nähtavad Kahjustused ja Kriimustused

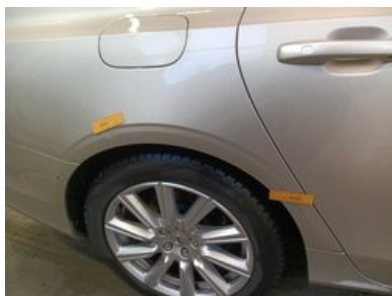
✓ **4. Külg:** Vasak ja Parem Külg - Nähtavad Kahjustused ja Kriimustused

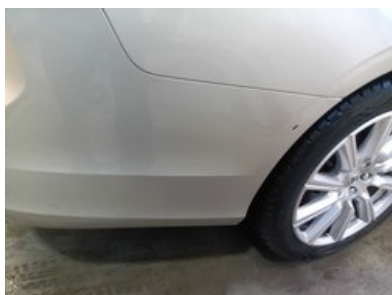
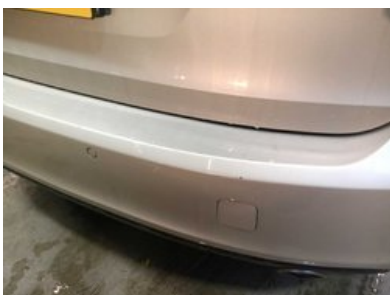
✓ **5. Tagaosa:** Tagumine stange - Seisukord ja joondus

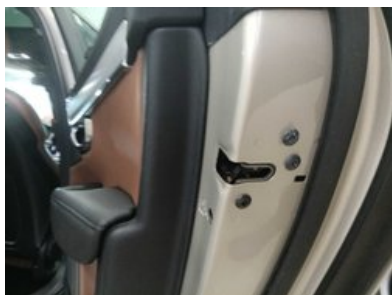
✓ **6. Muu:** Ukse ja Pagasiruumi Lukustusmehhanismid Koos Kütuseklapiga

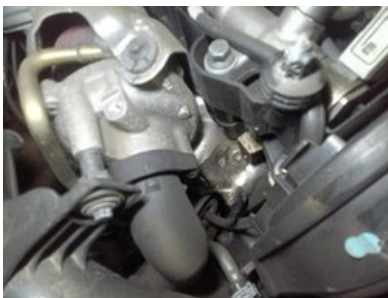
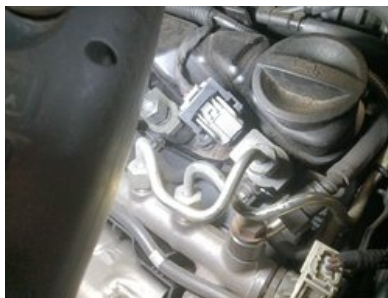
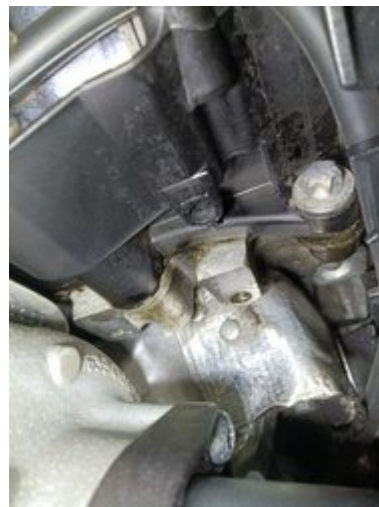
### ✓ 4. MOOTOR: Klapikaane Tihend

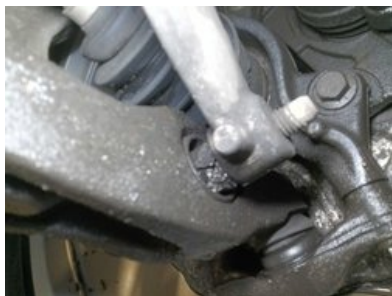
✓ **5. VEDRUSTUS:** Vedrustuse Alumine Õlg

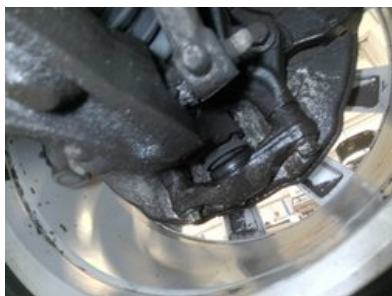
✓ **6. VEDRUSTUS:** Kuuliiges Alumine Mõlemad Pooled

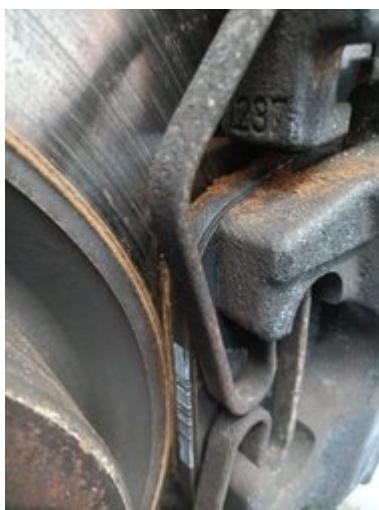
✓ **7. PIDURID:** Esimesed Piduriklotsid (Kõik)
