# Diagnostikaaruanne

## 2013 AUDI A4 Business Edition

### Diagnostika üksikasjad

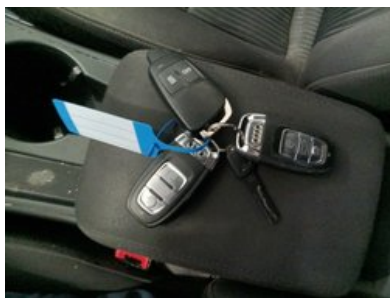
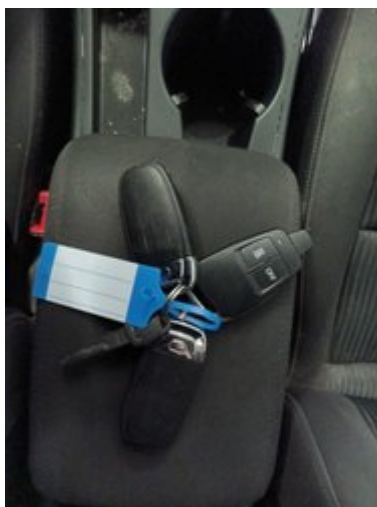
### ✓ 1. Salong: Tarvikud - Toimimine ja Seisukord

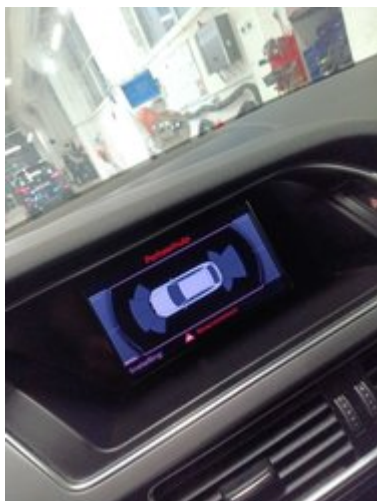
### ✓ 2. Salong: Tarvikud - Toimimine ja Seisukord

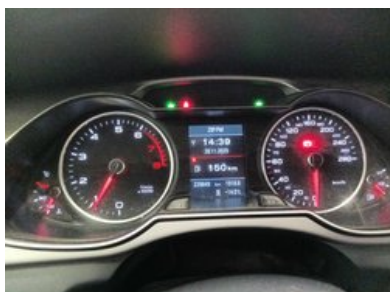
### ✓ 3. Salong: Tarvikud - Toimimine ja Seisukord

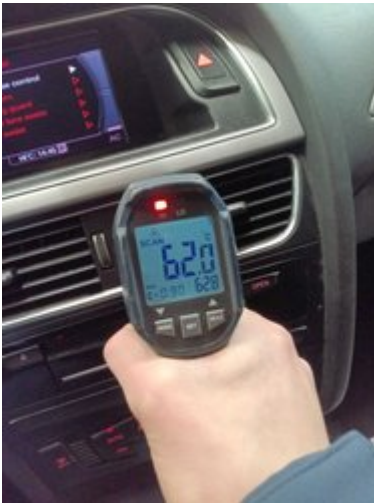
✓ **4. Salong:** Tarvikud - Toimimine ja Seisukord

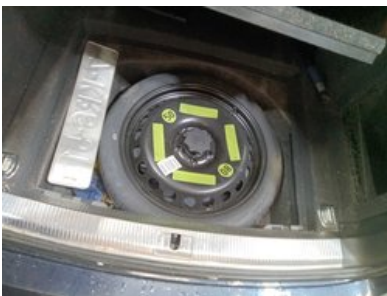
✓ **5. Salong:** Tarvikud - Toimimine ja Seisukord

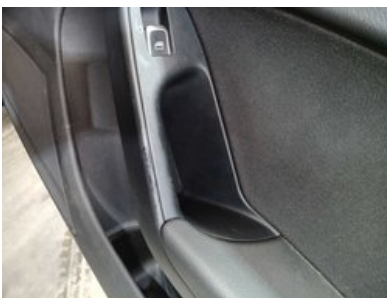
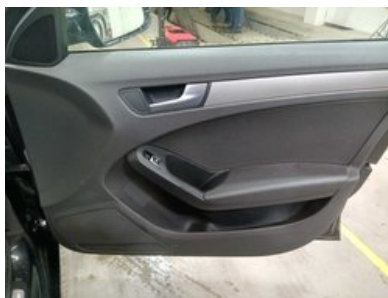
✓ **6. Uksed:** Katted ja liistud - Seisukord

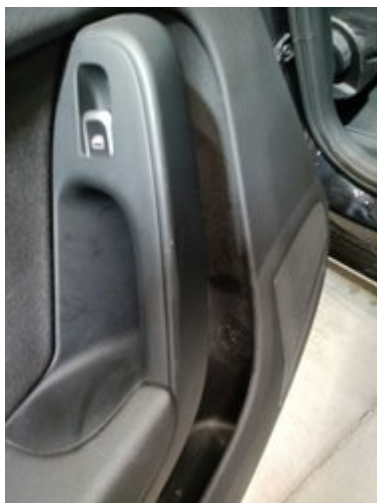
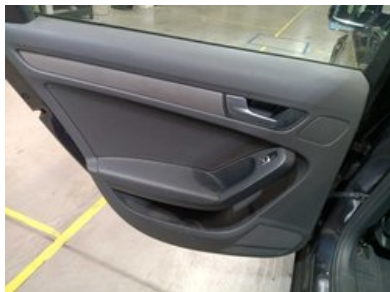
✓ **7. Uksed:** Katted ja liistud - Seisukord

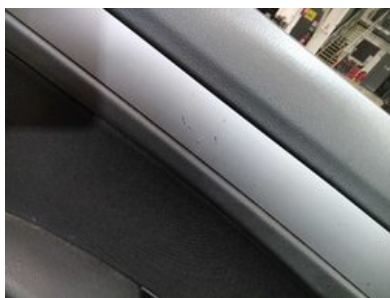
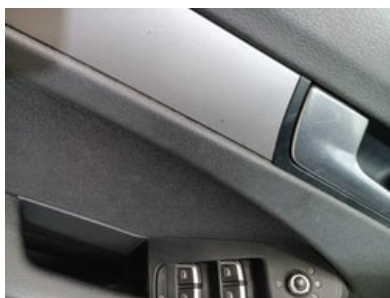
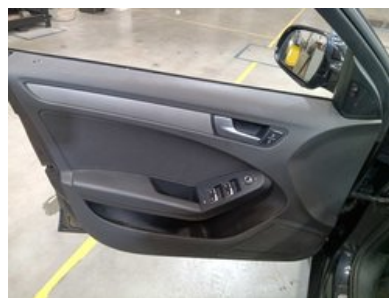
✓ **8. Uksed:** Katted ja liistud - Seisukord

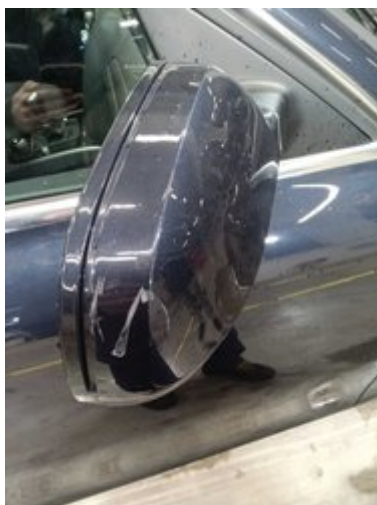
✓ **2. Külge:** Välispeeglid - Peeglite Terviklikkus ja Kinnitamine Auto Külge

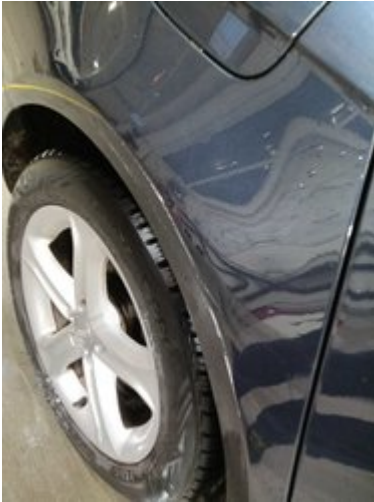
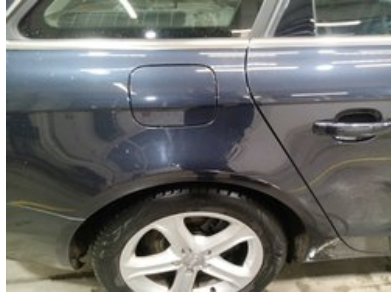
✓ **3. Külg:** Vasak ja Parem Külg - Nähtavad Kahjustused ja Kriimustused

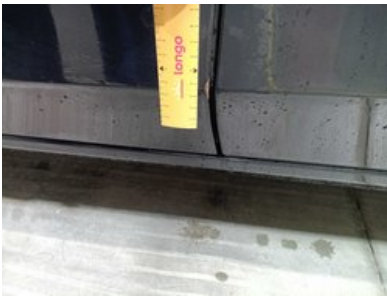
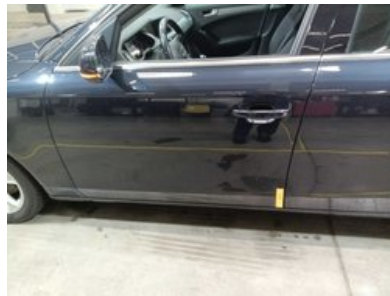
✓ **4. Külg:** Vasak ja Parem Külg - Nähtavad Kahjustused ja Kriimustused

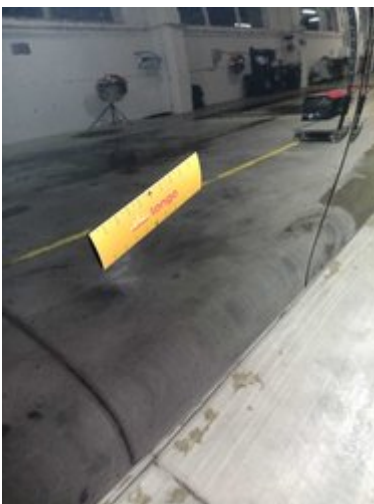
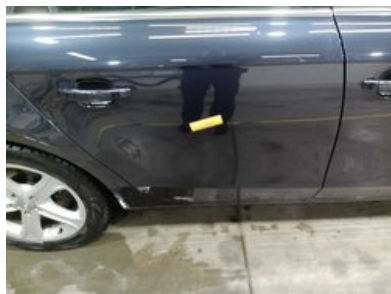
✓ **5. Külg:** Vasak ja Parem Külg - Nähtavad Kahjustused ja Kriimustused

- ✓ 1. Värv Tagumine Poritiib
- ✓ 2. Espõrkekaitse Värvimine

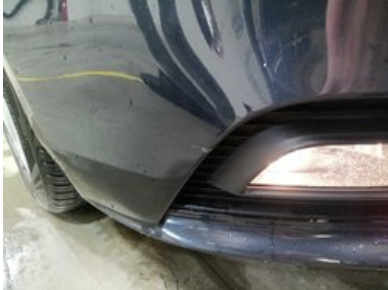
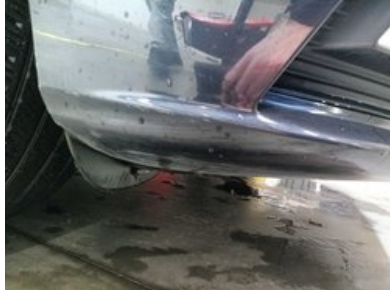
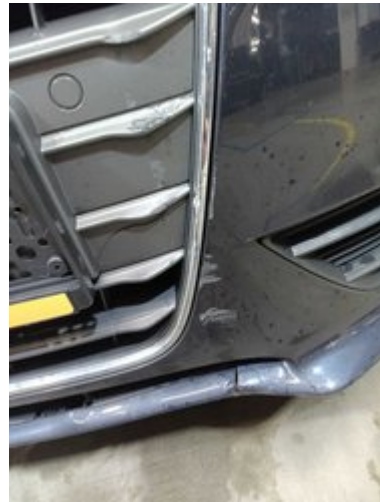
✓ **6. Esiosa:** Esistange - Seisukord ja Joondus

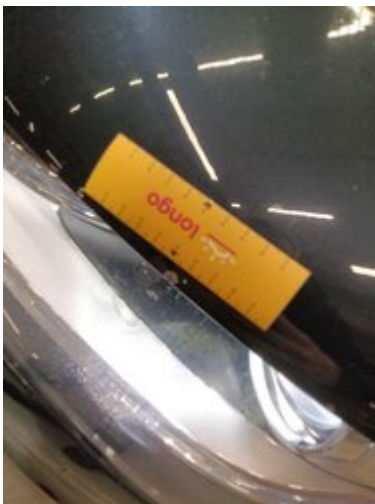
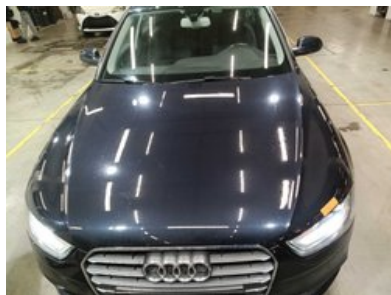
✓ **7. Esiosa:** Kapott - Nähtavad Kahjustused

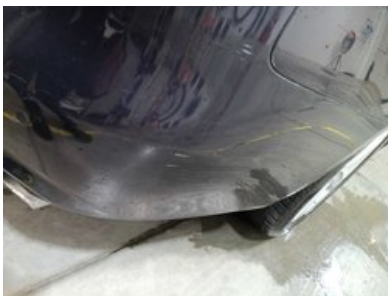
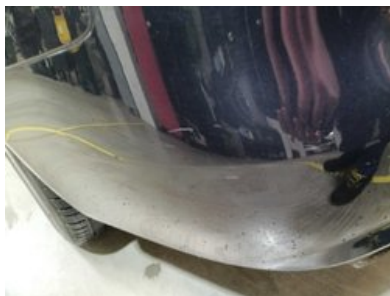
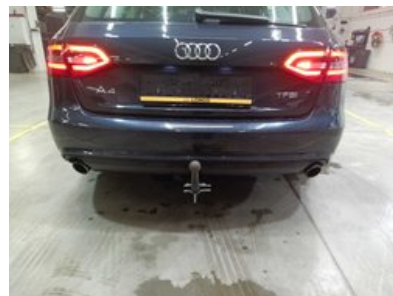
✓ **8. Tagaosa:** Tagumine stange - Seisukord ja joondus
