Diagnostikaaruanne

2022 OPEL MOKKA GS Line

Longo poolt läbi viidud põhjaliku diagnostika käigus, 6 puudust olid tuvastatud sõidukis.

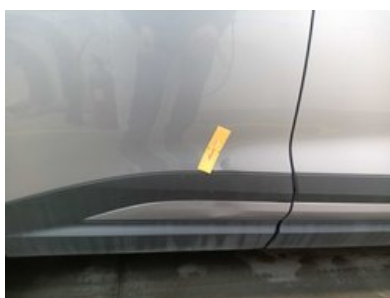
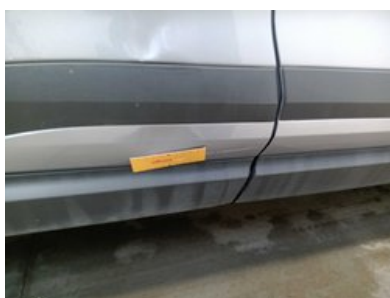
- ✔ **1. Külg:** Vasak ja Parem Külg - Nähtavad Kahjustused ja Kriimustused

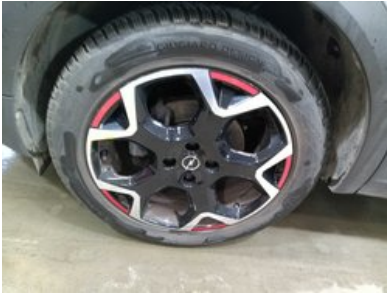
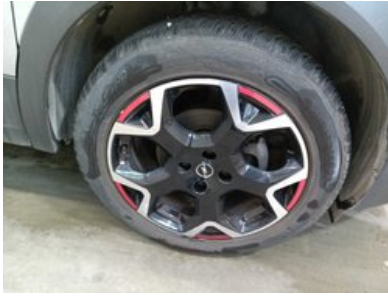
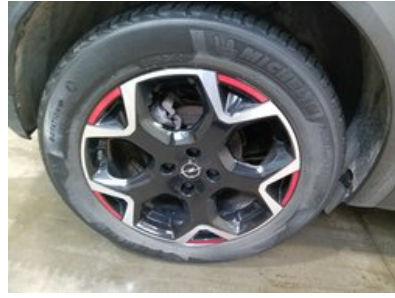
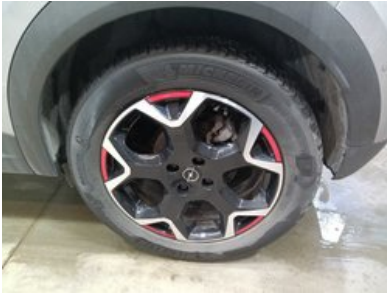
✓ **2. Külg:** Veljed - Seisukord

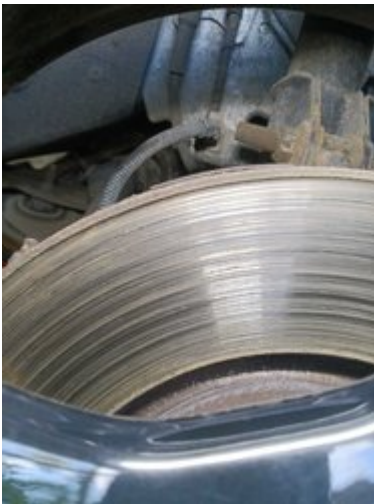
- ✓ **1. MUU:** Mootoriõli ja Filtri Vahetus
- ✓ **2. MOOTOR:** Sidurivõlli Ajamrihma Pinguti
- ✓ **3. PIDURID:** Esimesed Pidurikettad Mõlemad koos Klotside

- ✓ 1. Mootoriõli ja Filtri Vaetus
- ✓ 2. Tagumised Piduriklotsid

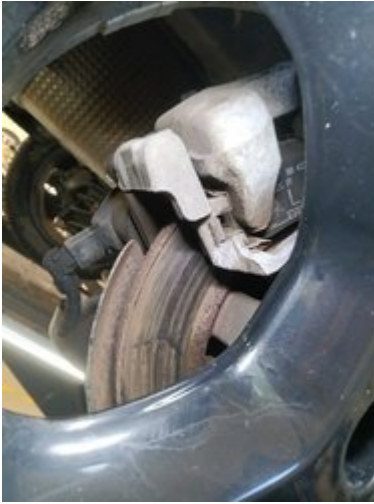
✓ **4. PIDURID:** Tagumised Piduriklotsid (Kõik)

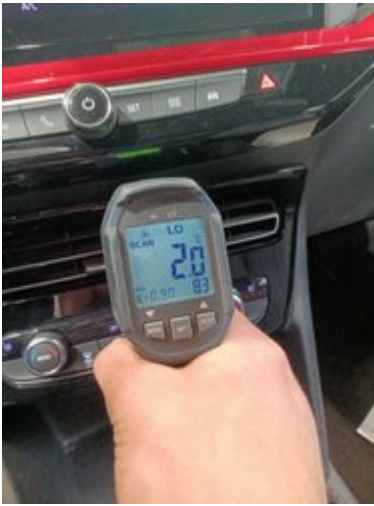
✓ 2. Kliimaseadme Mõõtmine
