# Diagnostikaaruanne

## 2014 VOLVO V60 Summum

### Diagnostika üksikasjad

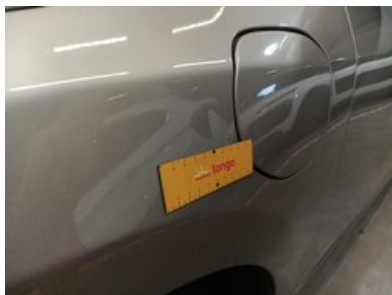
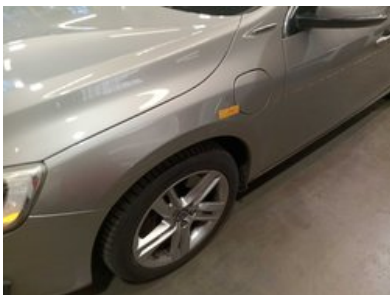
### ✓ 1. Külg: Vasak ja Parem Külg - Nähtavad Kahjustused ja Kriimustused

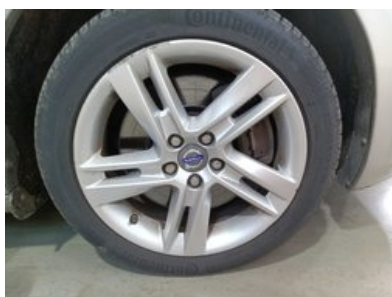
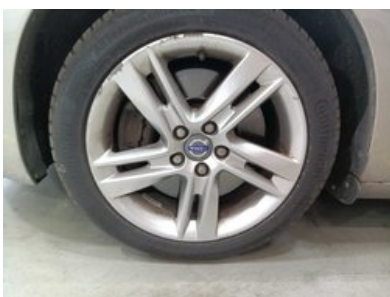
### ✓ 2. Külg: Veljed - Seisukord

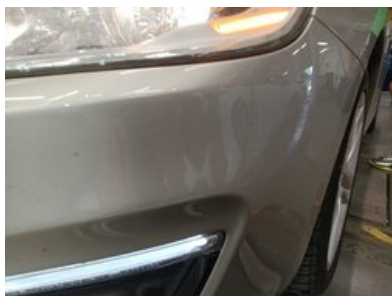
### ✓ 3. Muu: Täiendavad Poleerimistööd

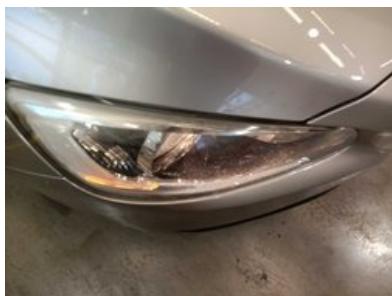
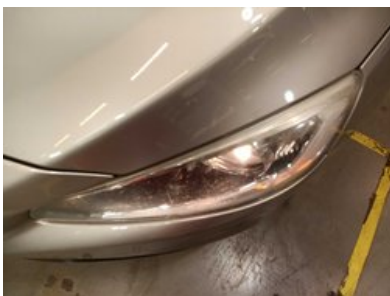
### ✓ 4. Muu: Täiendavad Poleerimistööd

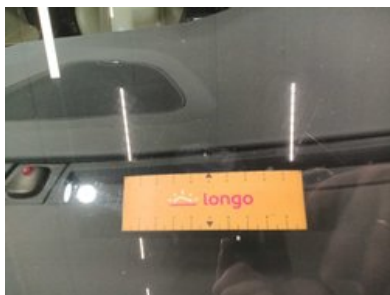
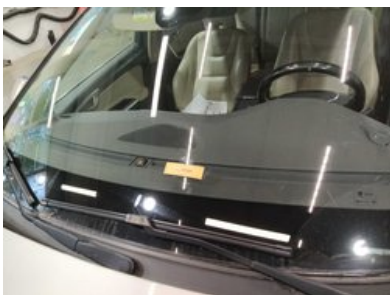
- ✓ **5. Esiosa:** Esiklaasi terviklikkus - puuduvad tehnõlevaatust välistavad kahjustused

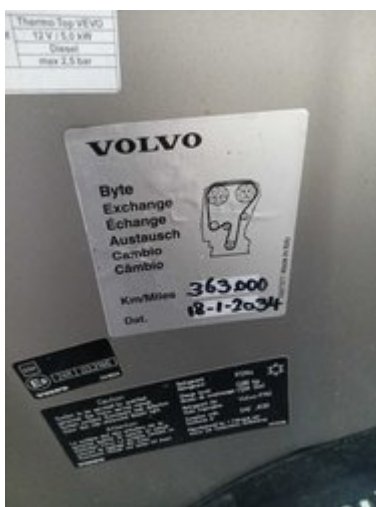
- ✓ **1. MOOTOR:** Sidurivõlli Ajamrihm

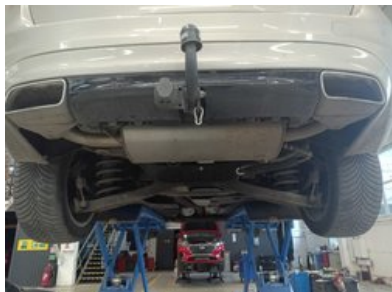
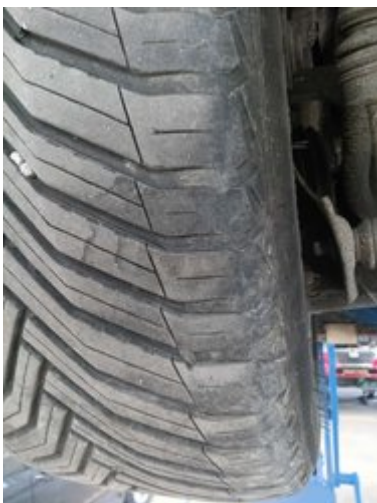
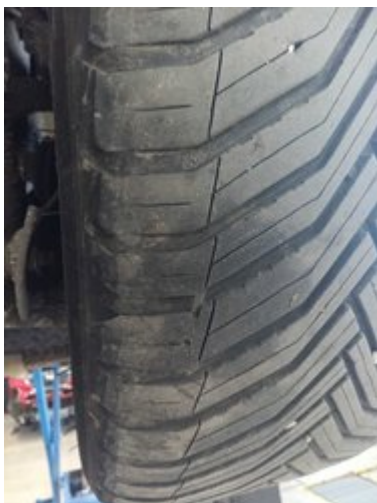
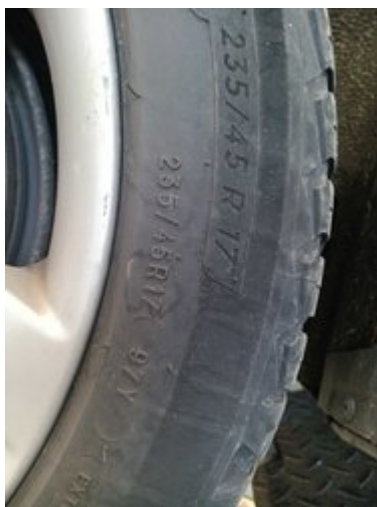
✓ **2. MUU:** Vahetada Rehve

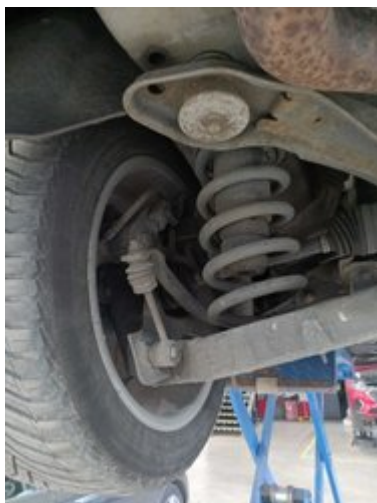
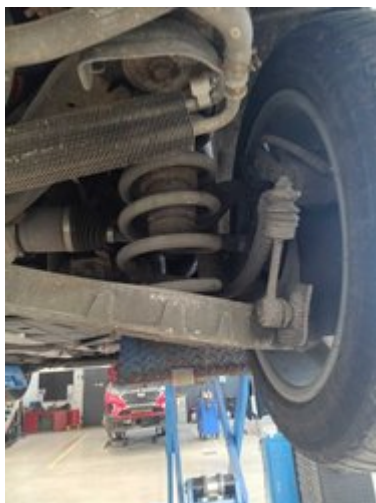
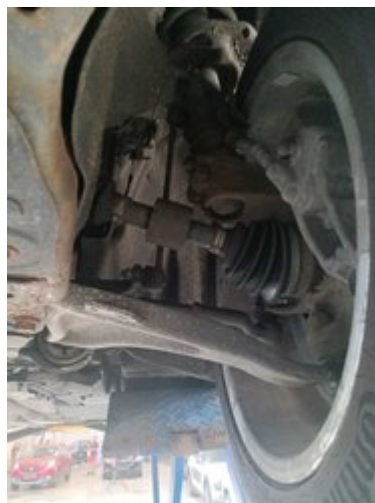
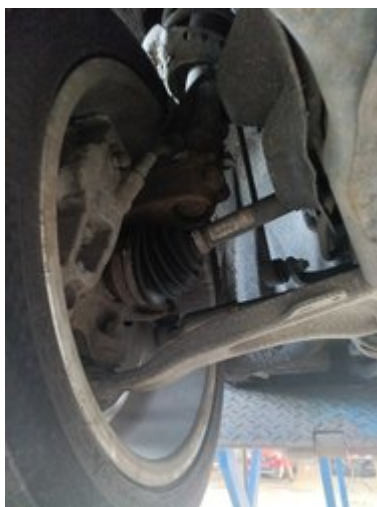
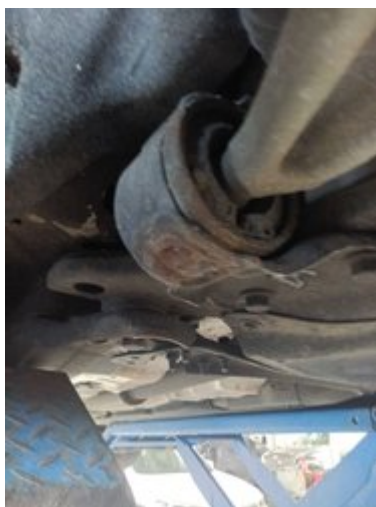
✓ **5. VEDRUSTUS:** Veermiku seisukord

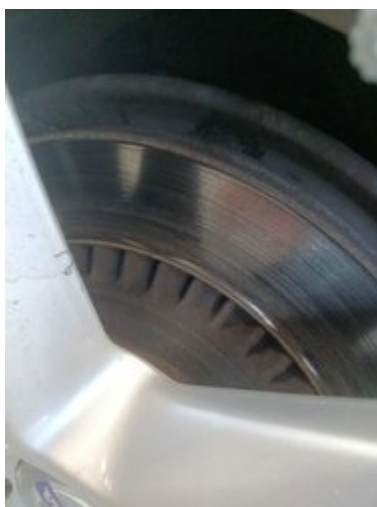
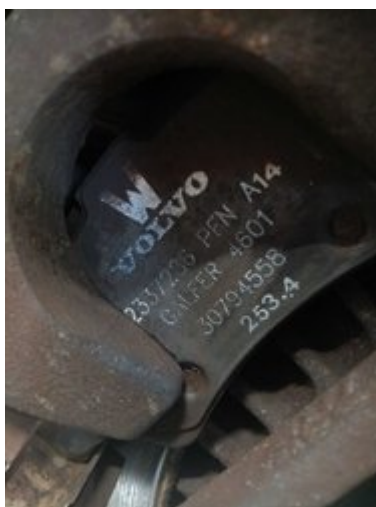
✓ **6. PIDURID:** Tagumised Pidurikettad ja Klotsid

- ✓ 1. Tagumised Pidurikettad ja Klotsid
- ✓ 2. Mootoriõli ja Filtri Vahetus
- ✓ 3. Laadida Akut
