# Diagnostikaaruanne

## 2015 MITSUBISHI OUTLANDER Executive E

### Diagnostika üksikasjad

Longo poolt läbi viidud põhjaliku diagnostika käigus, 23 puudust olid tuvastatud sõidukis.

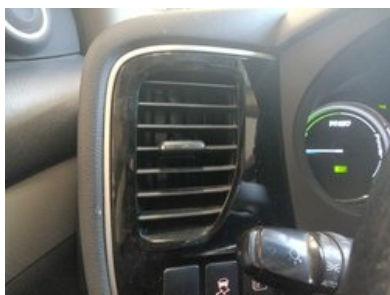
✔ **1. Salong:** Katted ja liistud - Seisukord

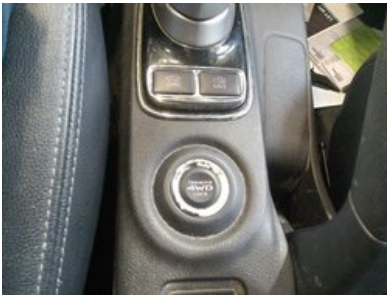
✓ **2. Salong:** Katted ja liistud - Seisukord

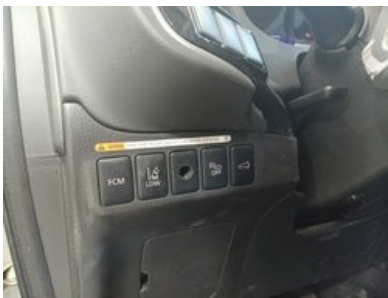
✓ **6. Esiosa:** Katted ja liistud - Seisukord

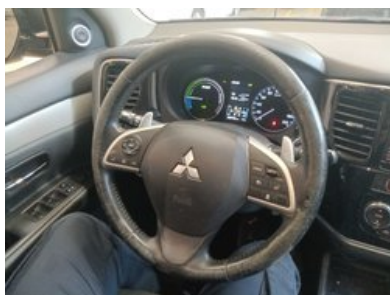
✓ **8. Esiosa:** Rool - Seisukord

- ✓ 1. Värv Rool
- ✓ 2. Muu: Alumised Uduetuled
- ✓ 3. Pesuri Mehhanismi Remont
- ✓ 4. Muu: Vajalik Õige Kinnitus

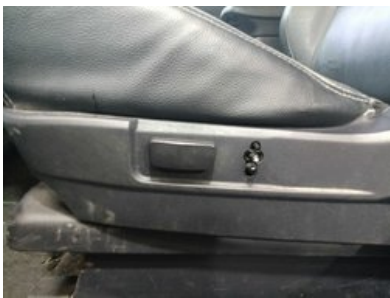
✓ **10. Istmed:** Istmete reguleerimismehhanism - Toimimine

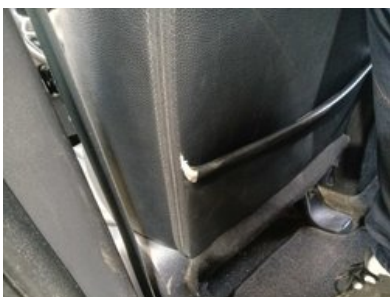
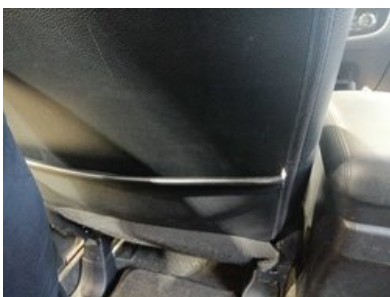
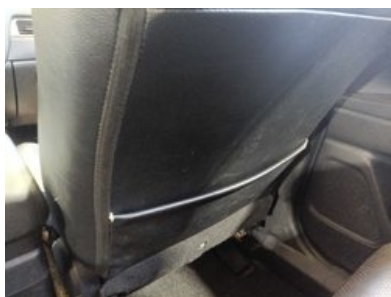
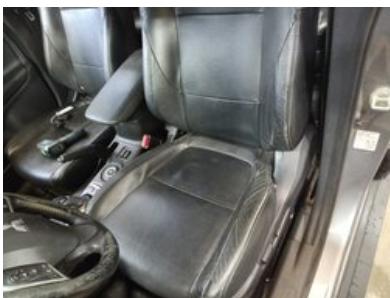
✓ **11. Istmed:** Kõik Istmed - Seisukord

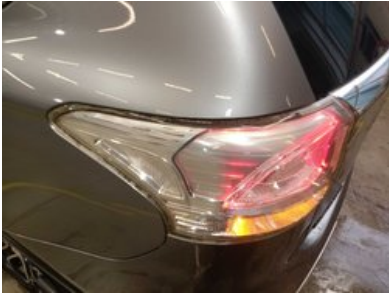
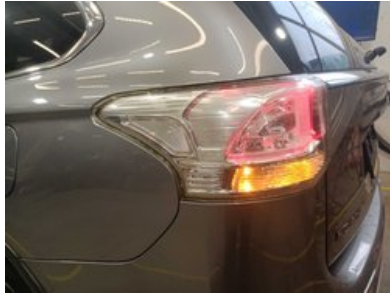
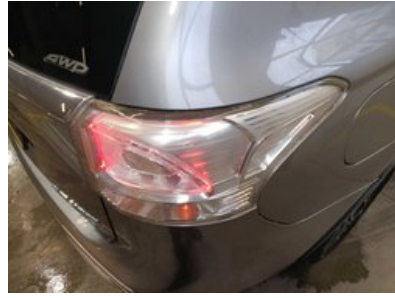
✓ **2. Tuled:** Tagatuled (Pidurituled, udutuled, suunatud) - Toimimine, kahjustused ja värv

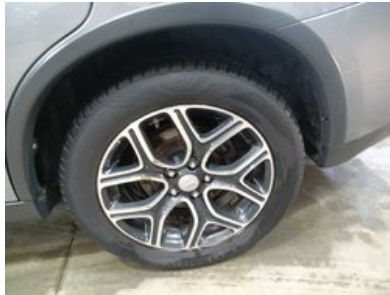
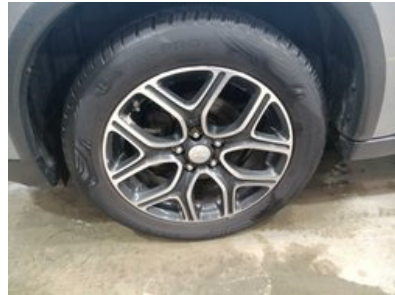
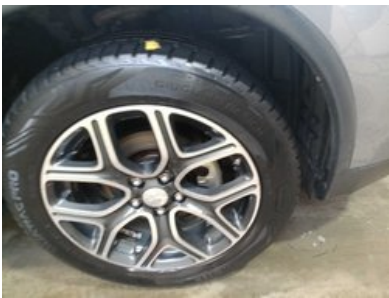
✓ **3. Külg:** Veljed - Seisukord

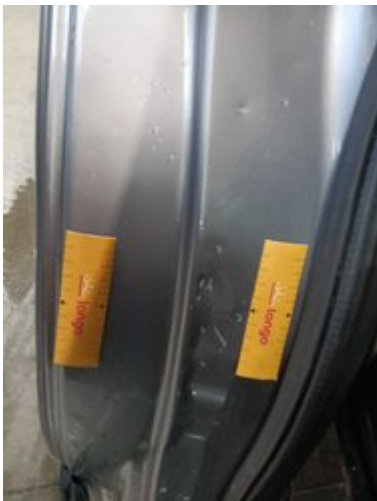
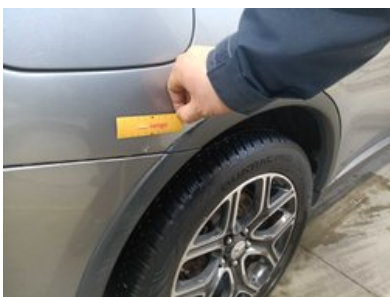
✔ **4. Külg:** Vasak ja Parem Külg - Nähtavad Kahjustused ja Kriimustused

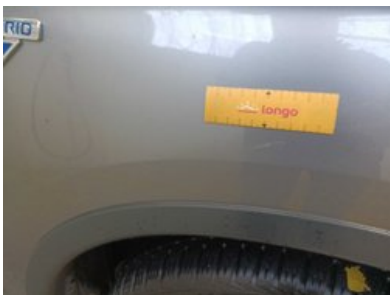
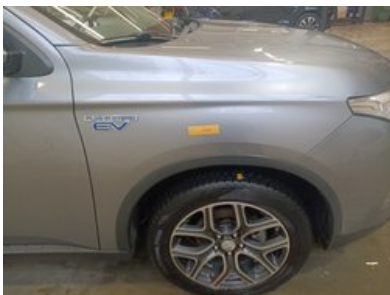
✔ **6. Külg:** Vasak ja Parem Külg - Nähtavad Kahjustused ja Kriimustused

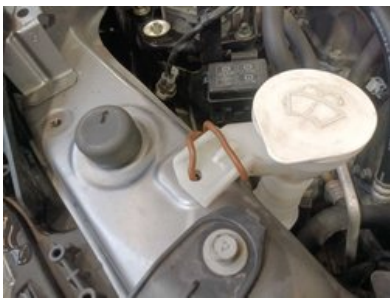
✔ **7. Esiosa:** Klaasipesuvedeliku Tase (Talvel Ka Talvine Vedelik)

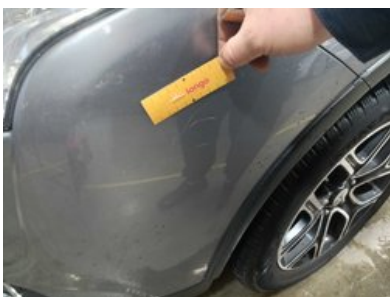
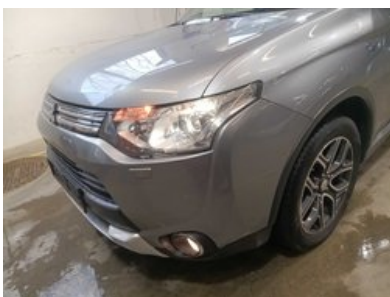
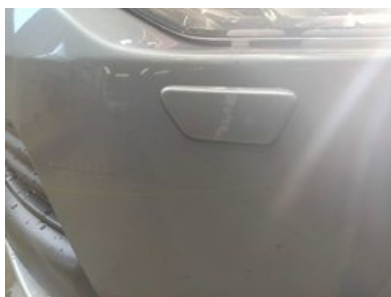
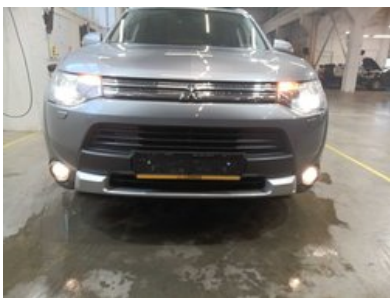
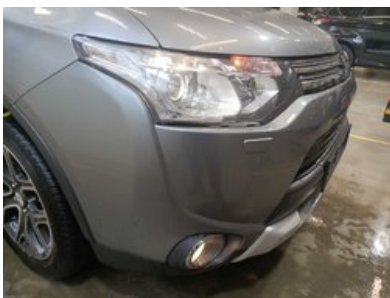
✔ **8. Esiosa:** Esistange - Seisukord ja Joondus

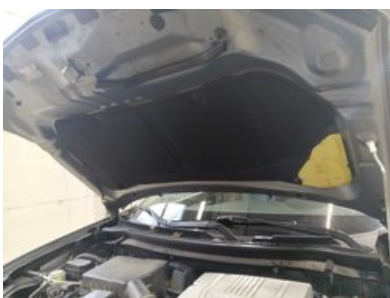
✔ **9. Esiosa:** Kapoti Heliisolatsioon - Seisukord

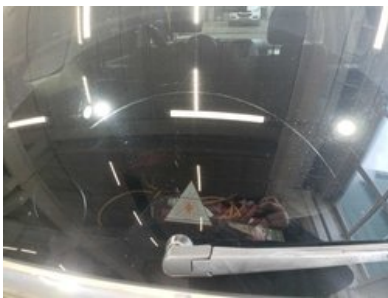
✓ **10. Tagaosa:** Tagaklaasi terviklikkus
