# Diagnostikaaruanne

## 2014 HYUNDAI I30 Business Edition

Longo poolt läbi viidud põhjaliku diagnostika käigus, 19 puudust olid tuvastatud sõidukis.

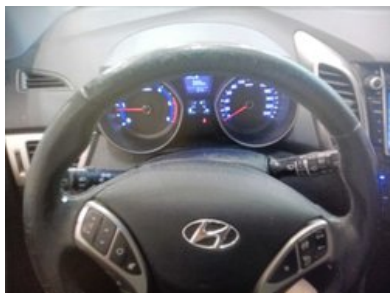
### ✓ 1. Esiosa: Rool - Seisukord

- ✓ 1. Vahetada Roolikuttas

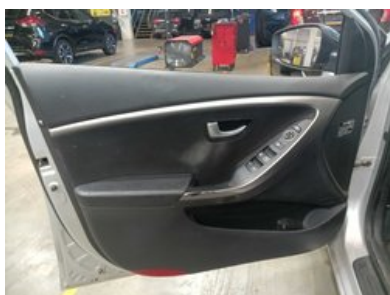
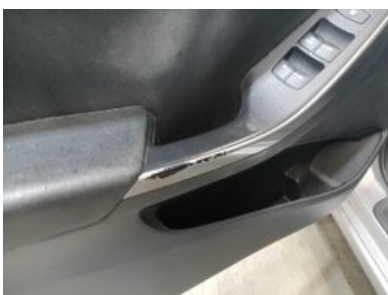
### ✓ 2. Uksed: Katted ja liistud - Seisukord

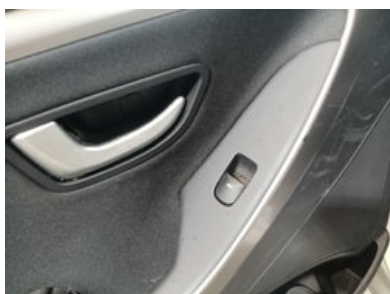
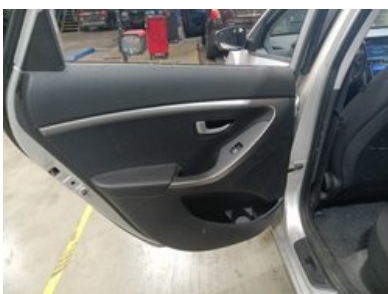
### ✓ 3. Uksed: Katted ja liistud - Seisukord

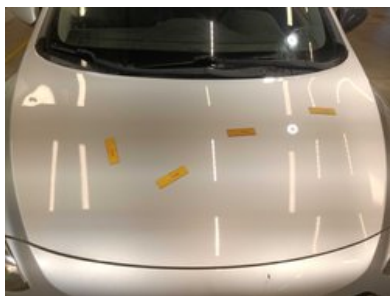
### ✓ 1. Esiosa: Kapott - Nähtavad Kahjustused

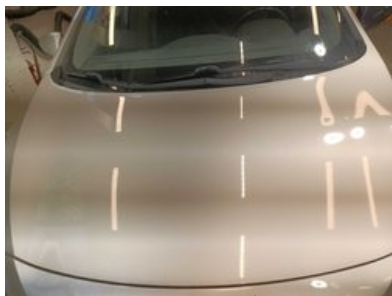
✓ **2. Muu:** Täiendavad Poleerimistööd

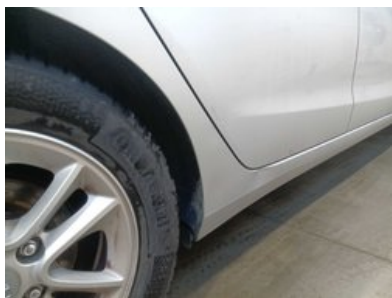
✓ **3. Muu:** Täiendavad Poleerimistööd

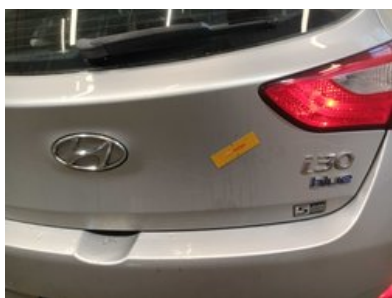
✓ **4. Muu:** Täiendavad Poleerimistööd

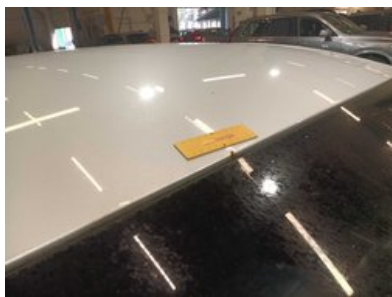
✓ **5. Muu:** Katus - Nähtavad kahjustused (nt rahekahjustused)

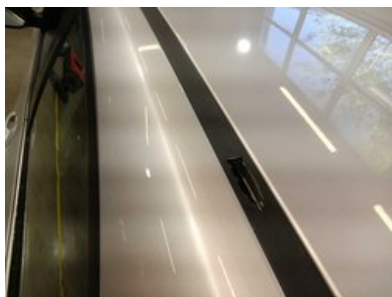
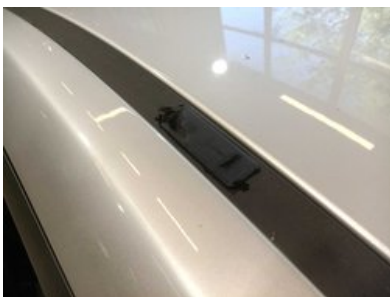
✔ **6. Muu:** Katus - Nähtavad kahjustused (nt rahekahjustused)

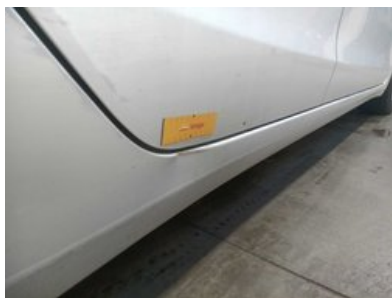
✔ **7. Külg:** Vasak ja Parem Külg - Nähtavad Kahjustused ja Kriimustused

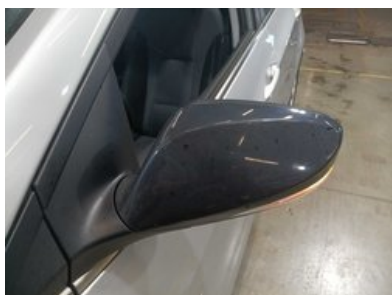
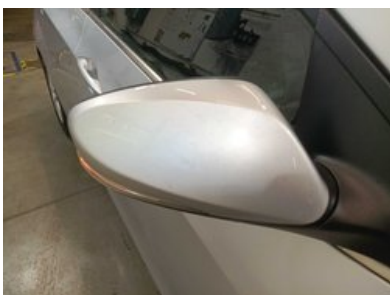
✔ **8. Külg:** Välispeeglid - Peeglite Terviklikkus ja Kinnitamine Auto Külge

- ✓ 1. Värv Peegli Kate

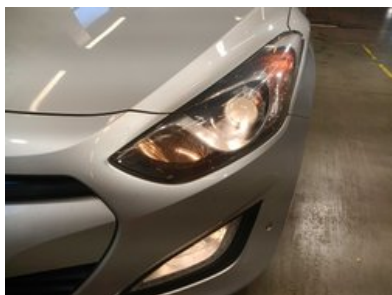
✔ **9. Tuled:** Lambipirnid

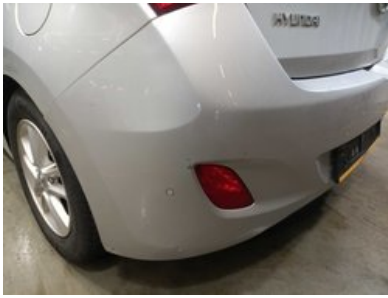
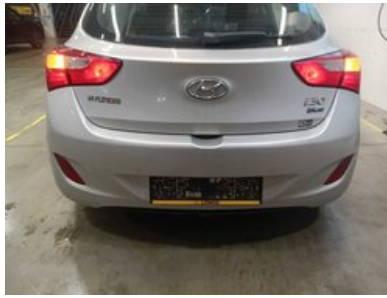
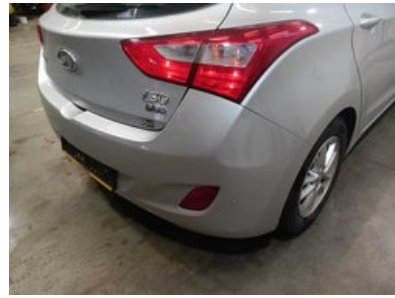
✓ **10. Tagaosa:** Tagumine stange - Seisukord ja joondus

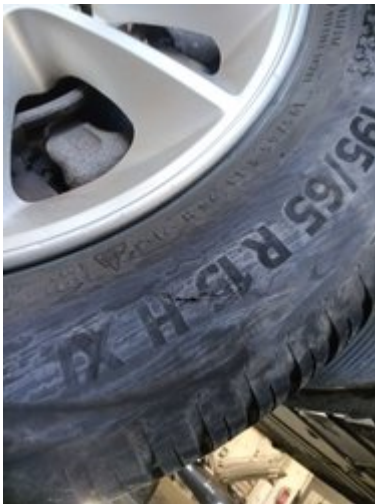
✓ **2. MUU:** Vahetada Rehve

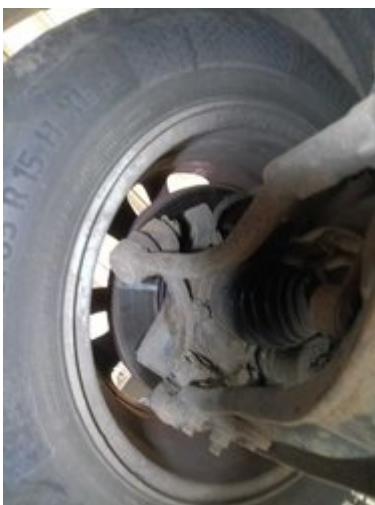
✓ **3. ROOL:** Roolivarda Otsakaant

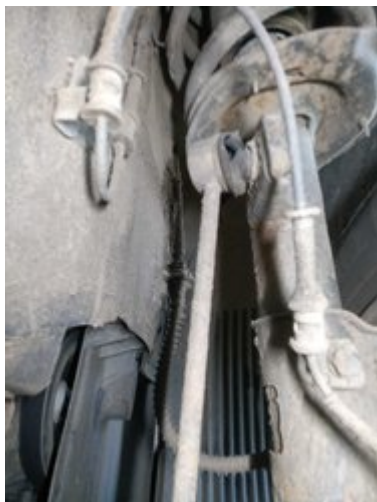
✓ **4. VEDRUSTUS:** Stabilisaatori Välimine Varras, Mõlemad Pooled

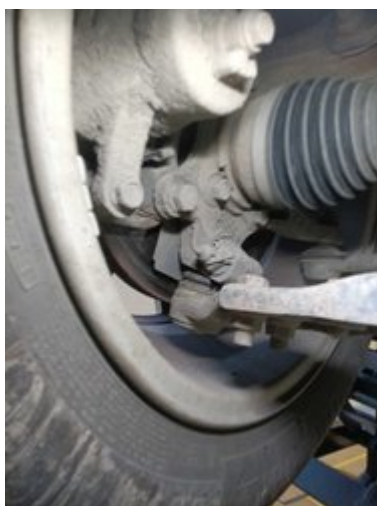
✓ **5. VEDRUSTUS:** Kuuliiges Alumine

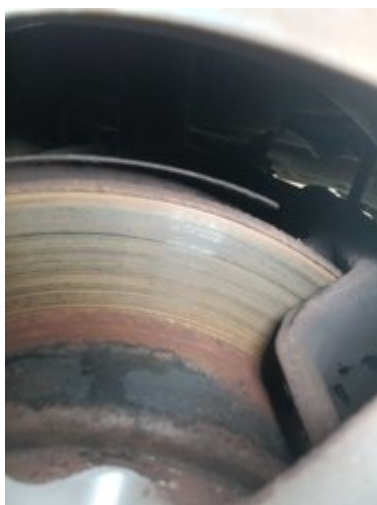
✓ **6. PIDURID:** Tagumine Piduri Ketas (Mõlemad)
