# Diagnostikaaruanne

## 2022 TOYOTA COROLLA Business+

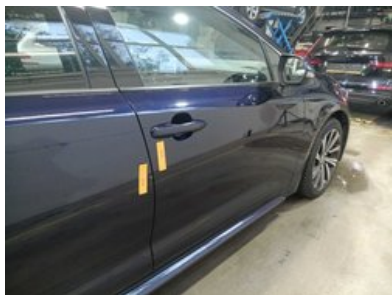
- ✓ **1. Külg:** Vasak ja Parem Külg - Nähtavad Kahjustused ja Kriimustused

- ✓ 1. Mõlkideta Remontimine

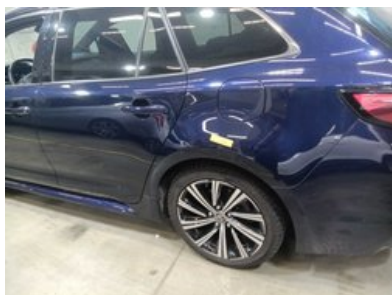
- 
- ✓ **2. Külg:** Vasak ja Parem Külg - Nähtavad Kahjustused ja Kriimustused

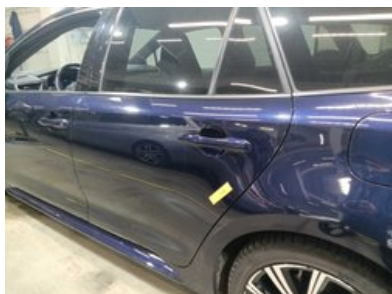
- 
- ✓ **3. Külg:** Vasak ja Parem Külg - Nähtavad Kahjustused ja Kriimustused

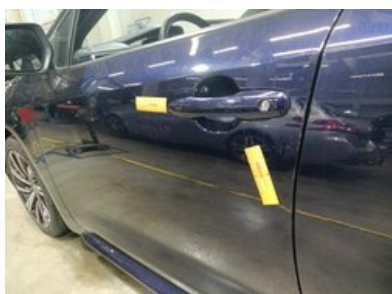
- 
- ✓ **4. Külg:** Vasak ja Parem Külg - Nähtavad Kahjustused ja Kriimustused
