# Diagnostikaaruanne

## 2022 VOLKSWAGEN TOURAN Comfortline E

### Diagnostika üksikasjad

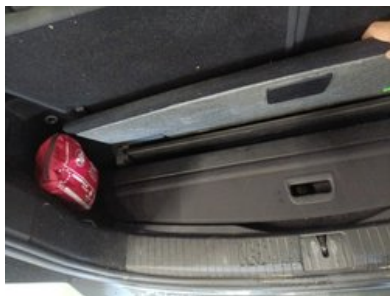
✓ **4. Salong:** Tarvikud - Toimimine ja Seisukord

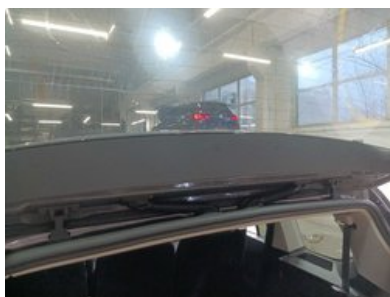
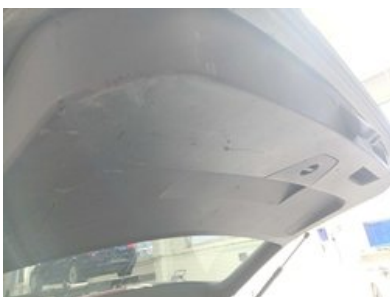
✓ **5. Salong:** Katted ja liistud - Seisukord

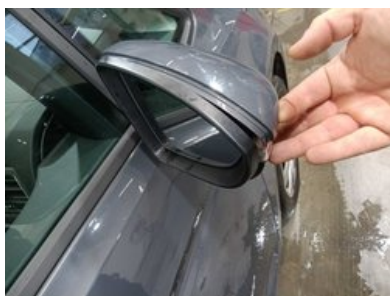
✓ **1. Külg:** Välispeeglid - Peeglite Terviklikkus ja Kinnitamine Auto Külge

- ✓ 1. Vaheta Peegli Katet

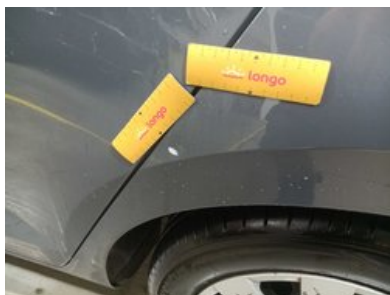
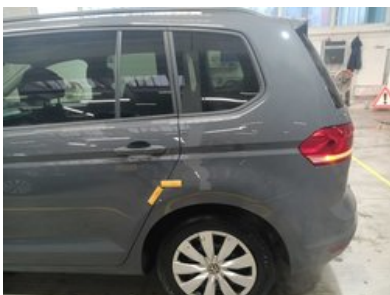
✓ **2. Külg:** Vasak ja Parem Külg - Nähtavad Kahjustused ja Kriimustused
