# Diagnostikaaruanne

## 2021 OPEL MOKKA Business Elegance

### Tuvastatud puuduste kokkuvõte

Longo poolt läbi viidud põhjaliku diagnostika käigus, 7 puudust olid tuvastatud sõidukis.

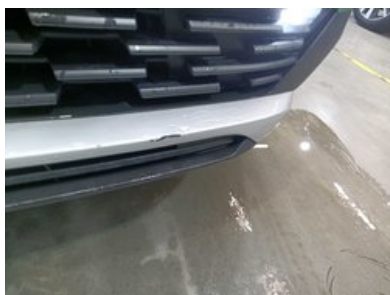
- ✓ 1. Esiosa: Esistange - Seisukord ja Joondus

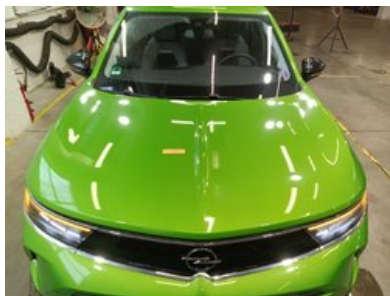
✓ **2. Esiosa:** Kapott - Nähtavad Kahjustused

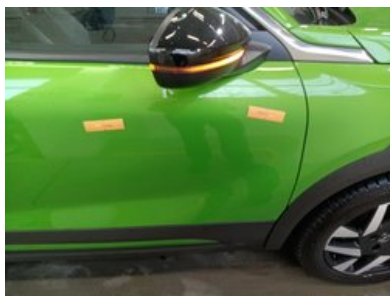
✓ **3. Külg:** Vasak ja Parek Külg - Nähtavad Kahjustused ja Kriimustused

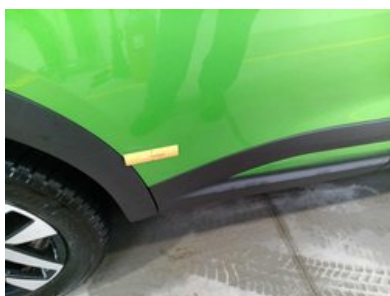
✓ **4. Külg:** Vasak ja Parek Külg - Nähtavad Kahjustused ja Kriimustused

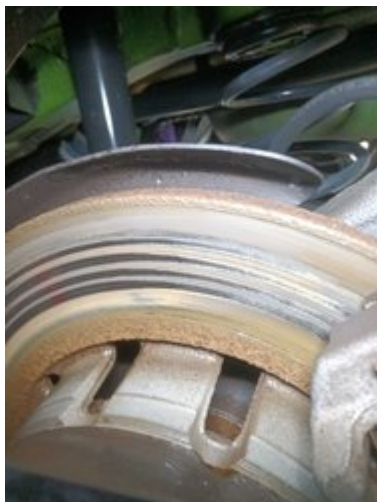
✓ **2. PIDURID:** Tagumine Piduri Ketas (Mõlemad)

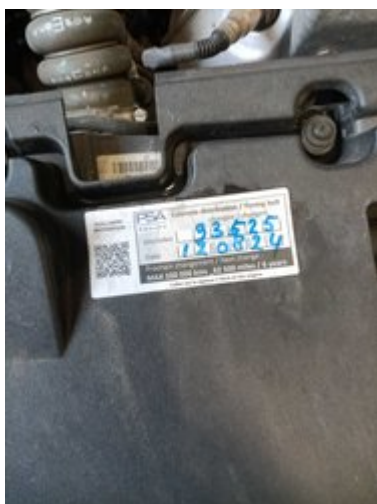
✓ **3. MOOTOR:** Sidurivõlli Ajamrihm
