### Auto andmed

# Diagnostikaaruanne

## 2020 FORD FIESTA Connected

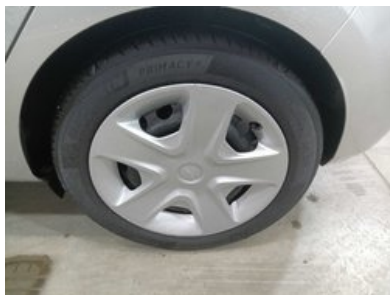
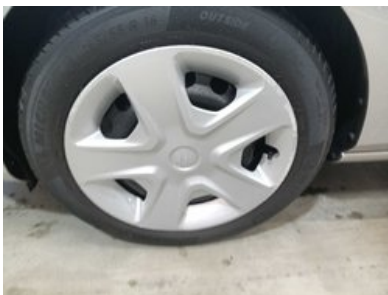
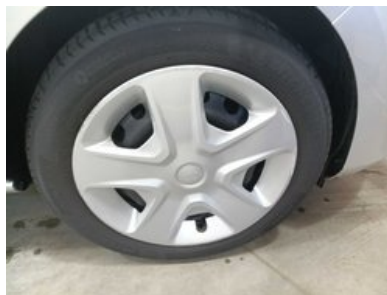
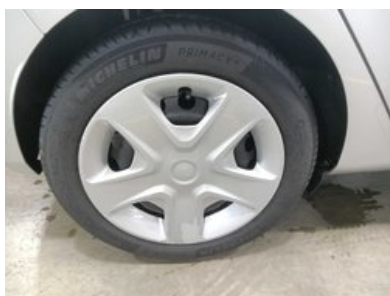
### ✓ 1. Külg: Veljed - Seisukord

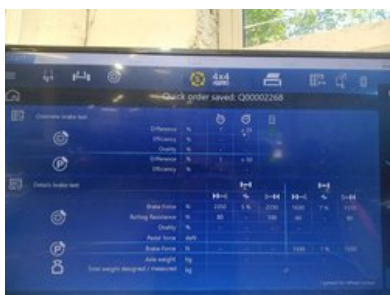
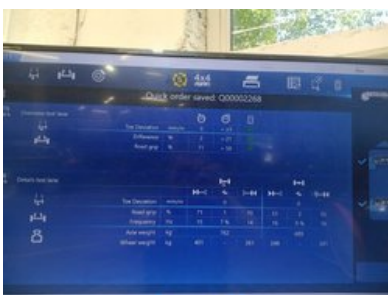
### ✓ 1. Piduristendi Tulemused

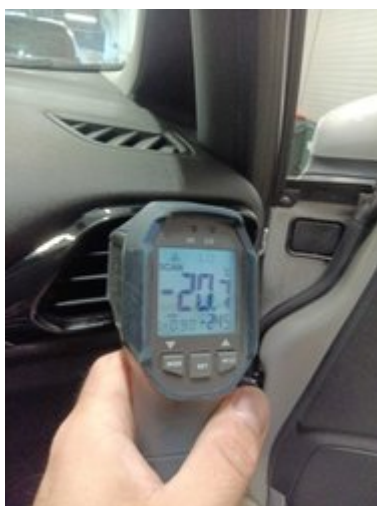
## ✓ 4. Kliimaseadme Mõõtmine
