# Diagnostikaaruanne

## 2017 PEUGEOT 308 Allure

# Ettevalmistus- ja remondiaruanne

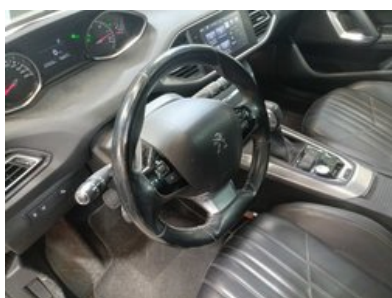
### ✓ 2. Esiosa: Rool - Seisukord

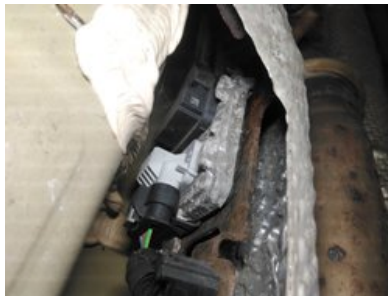
✓ **4. HEITGAASISÜSTEEM:** NOx

- ✓ 1. NOx
- ✓ 2. Mootoriõli ja Filtri Vahetus

- 1. Mootoriõli 5.3L
- 2. Õlifilter (OP540/1)
- 3. Õli Äravoolu Kork (257.865.001)
- 4. NOX Sensor PSA 9678570780 (JOT24483)
