# Diagnostikaaruanne

## 2017 BMW 318 Executive

Longo poolt läbi viidud põhjaliku diagnostika käigus, 11 puudust olid tuvastatud sõidukis.

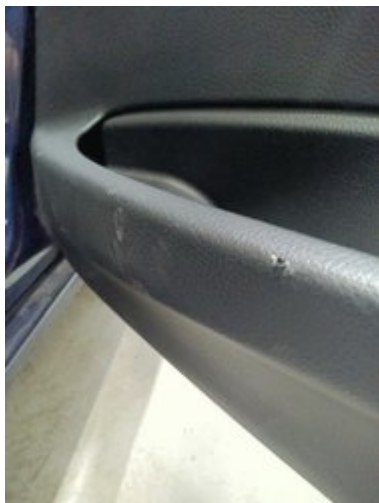
### ✓ 1. Uksed: Katted ja liistud - Seisukord

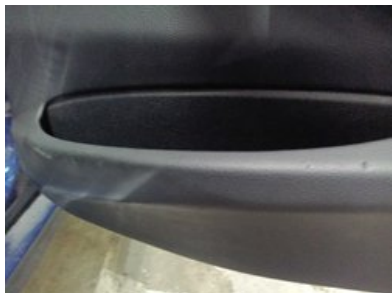
### ✓ 2. Uksed: Katted ja liistud - Seisukord

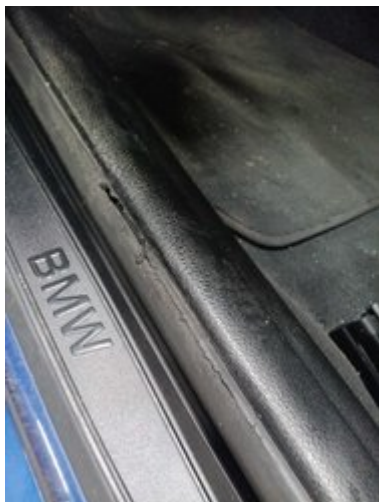
### ✓ 3. Uksed: Uste Kummitihendid

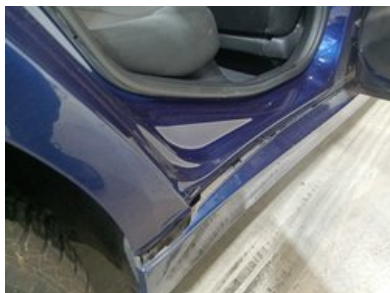
- ✓ **1. Külg:** Vasak ja Parem Külg - Nähtavad Kahjustused ja Kriimustused

- ✓ 1. Lävi Remont

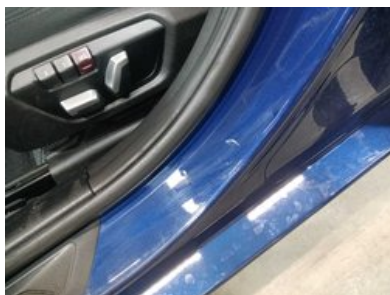
- ✓ **2. Külg:** Vasak ja Parem Külg - Nähtavad Kahjustused ja Kriimustused

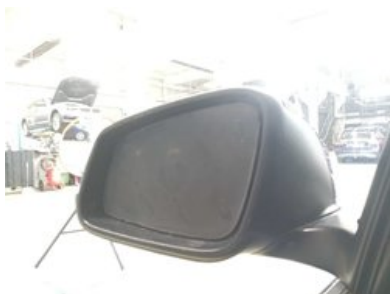
- ✓ **3. Külg:** Välispeeglid - Peeglite Terviklikkus ja Kinnitamine Auto Külge

- ✓ 1. Peegel

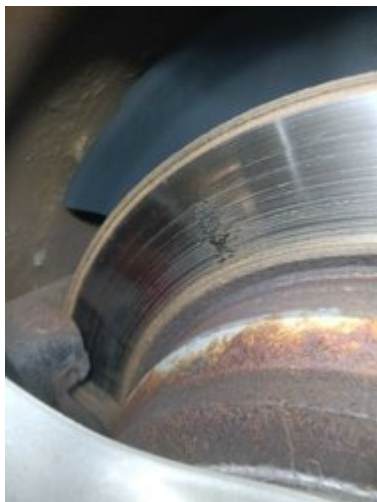
✓ **3. PIDURID:** Tagumine Piduri Ketas (Mõlemad)

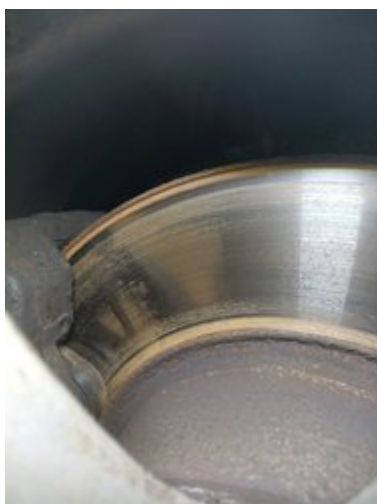
✓ **4. PIDURID:** Esimesed Pidurikettad Mõlemad

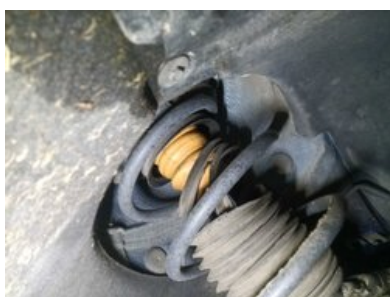
✓ **5. VEDRUSTUS:** Amortisaatori posti komplekt (mõlemad)
