# Diagnostikaaruanne

## 2014 VOLKSWAGEN GOLF 7 GTI Performance

### Diagnostika üksikasjad

Longo poolt läbi viidud põhjaliku diagnostika käigus, 8 puudust olid tuvastatud sõidukis.

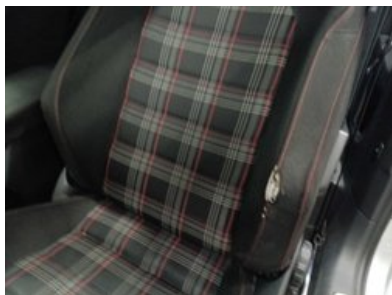
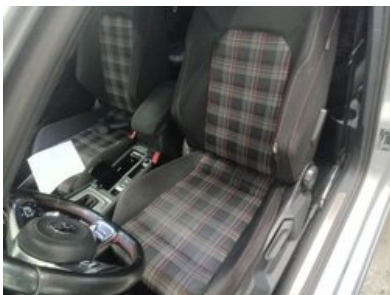
### ✓ 1. Istmed: Kõik Istmed - Seisukord

- ✓ 1. Õmble Eesmine Iste
- ✓ 2. Vahetada Aknatõstuki Nuppu(-pe)

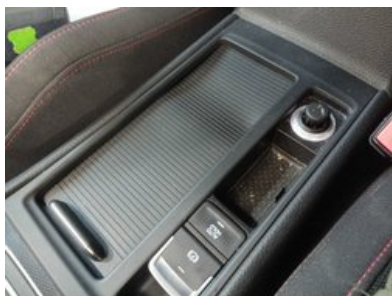
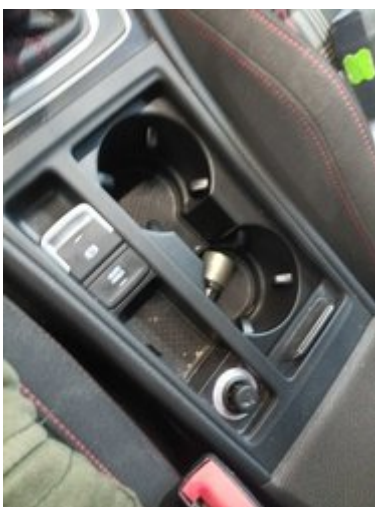
### ✓ 2. Salong: Tarvikud - Toimimine ja Seisukord

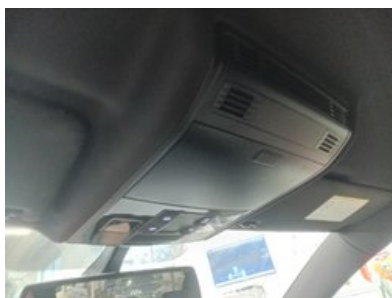
### ✓ 3. Esiosa: Katted ja liistud - Seisukord

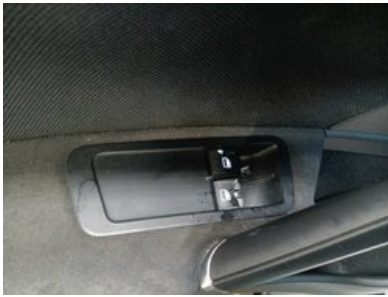
✓ **4. Uksed:** Elektriakende Toimimine - Kõik Aknad

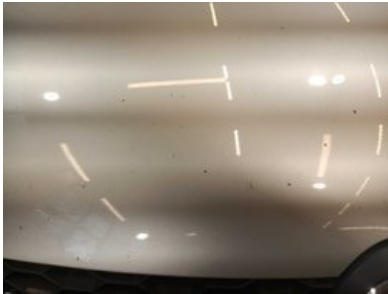
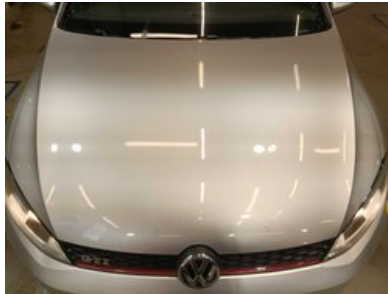
✓ **1. Esiosa:** Kapott - Nähtavad Kahjustused

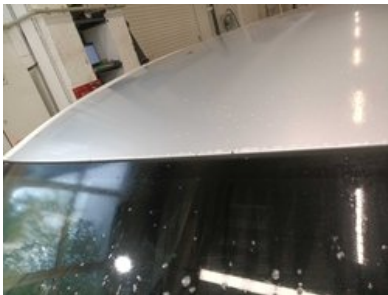
✓ **2. Muu:** Katus - Nähtavad kahjustused (nt rahekahjustused)

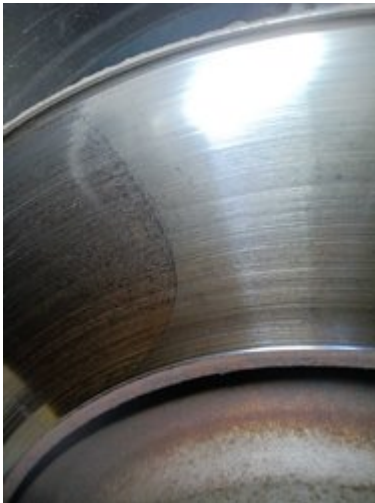
✓ **2. PIDURID:** Esimesed Pidurikettad Mõlemad
