# Diagnostikaaruanne

## 2016 HYUNDAI TUCSON Premium

### Diagnostika üksikasjad

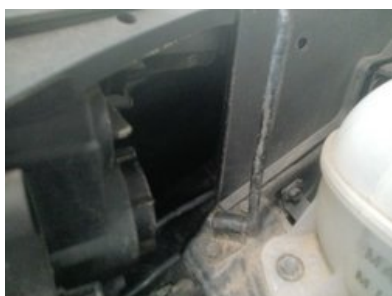
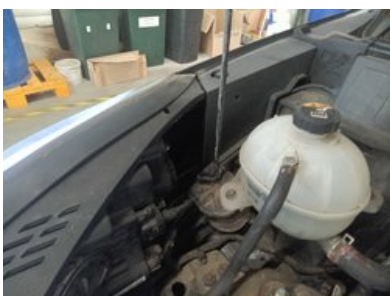
### ✓ 3. Esiosa: Klaasipesusüsteem - Toimimine (Ees ja taga)

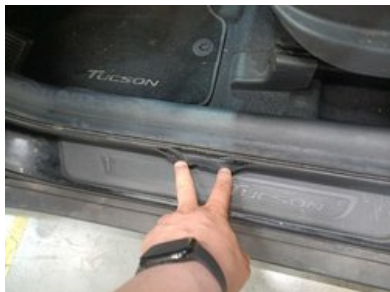
✓ **5. Uksed:** Uste Kummitihendid

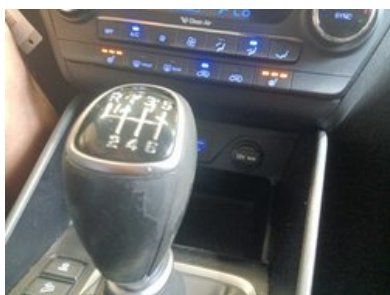
✓ **6. Salong:** Käigukang Katik ja Käigukang Nupp - Seisukord

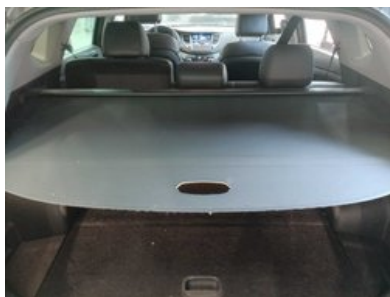
✓ **7. Salong:** Pagasiruumi kate - Toimimine ja seisukord

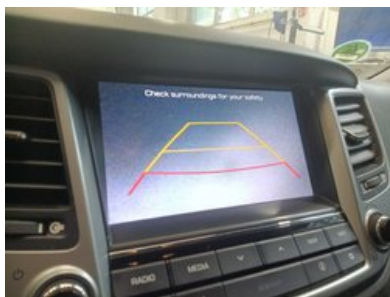
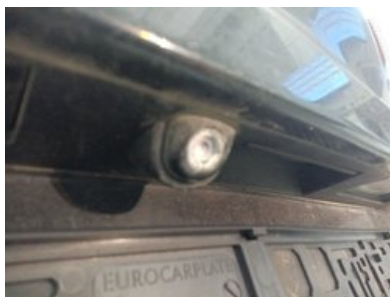
✓ **9. Toiming:** Tagavaate Kaamera / Lähedussensorid - Toimimine

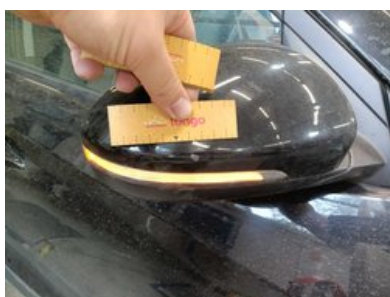
✓ **1. Külg:** Välispeeglid - Peeglite Terviklikkus ja Kinnitamine Auto Külge

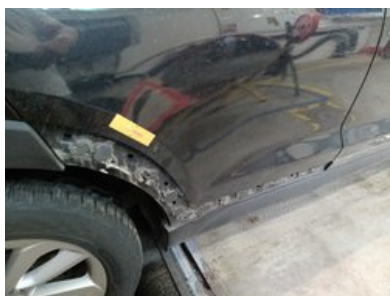
✓ **2. Külg:** Vasak ja Parem Külg - Nähtavad Kahjustused ja Kriimustused

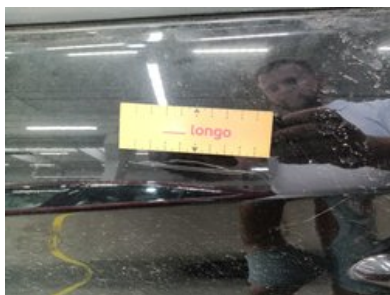
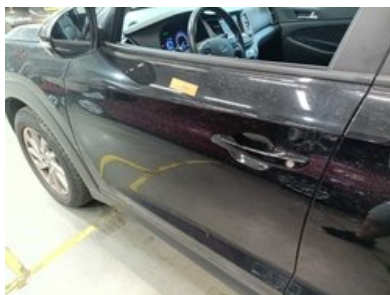
✓ **3. Külg:** Vasak ja Parem Külg - Nähtavad Kahjustused ja Kriimustused

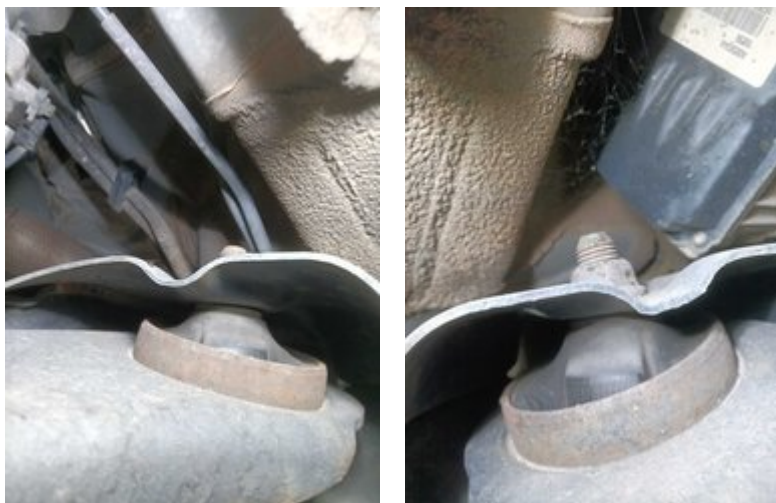
## ✓ 5. VEDRUSTUS: Vedrustuse Alumine Ölg
