Diagnostikaaruanne

2019 PEUGEOT 3008 Access

Diagnostika üksikasjad

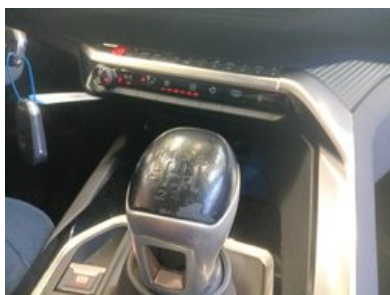
- ✔ **1. Salong:** Käigukang Katik ja Käigukang Nupp - Seisukord

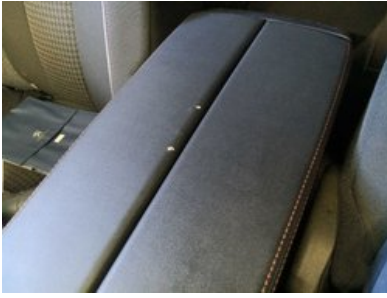
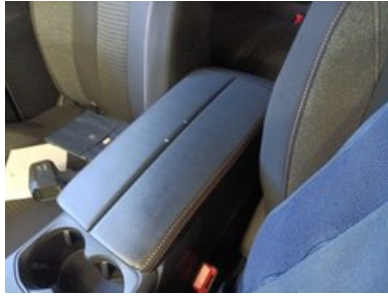
✔ **2. Salong:** Käetugi - Toimimine ja Seisukord

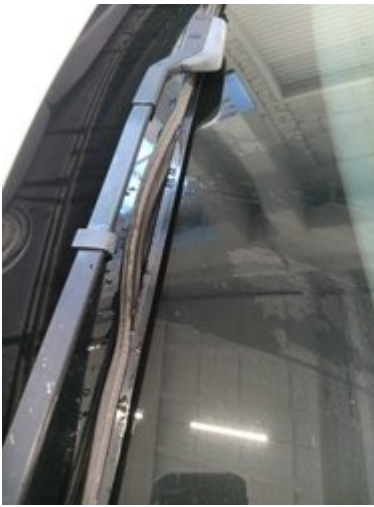
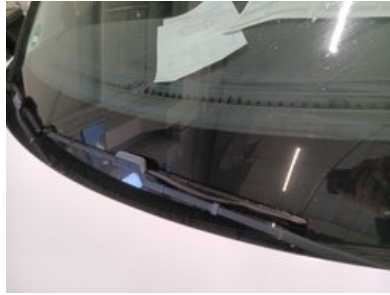
✔ **3. Esiosa:** Klaasipuhasti Kumm ja Käepide (Ees ja Taga) - Seisukord

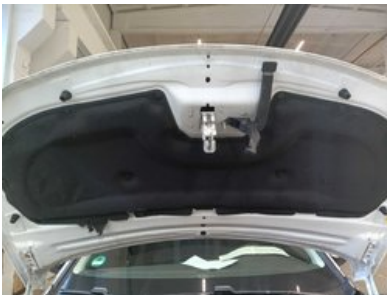
✔ **1. Esiosa:** Kapoti Heliisolatsioon - Seisukord

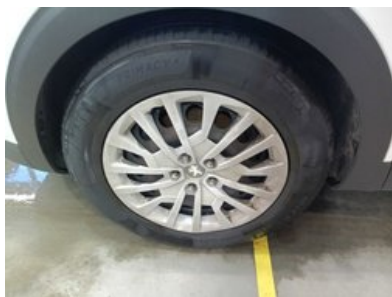
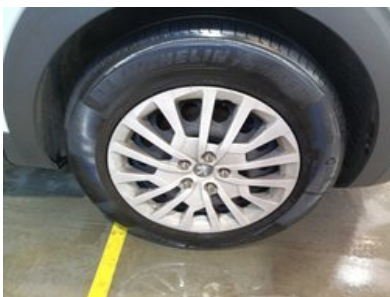
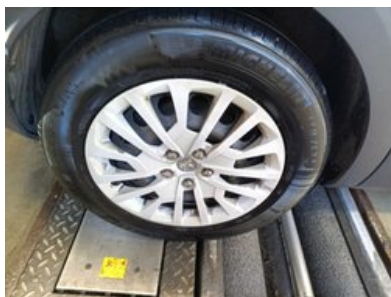
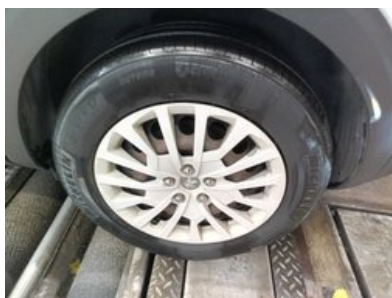
✓ **2. Külg:** Veljed - Seisukord

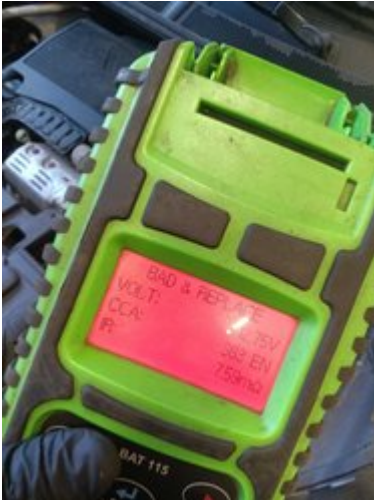
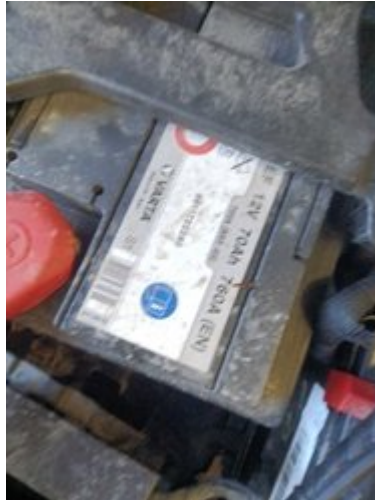
✓ **3. ÜLDINE ELEKTER:** Aku

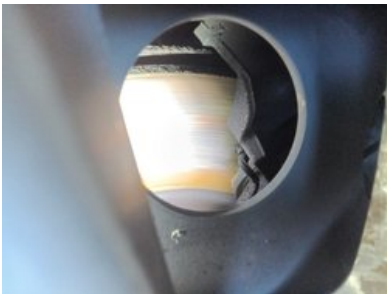
✓ **4. PIDURID:** Esimesed Piduriklotsid (Kõik)
