# Diagnostikaaruanne

## 2022 TOYOTA C-HR Style Plus

### Diagnostika üksikasjad

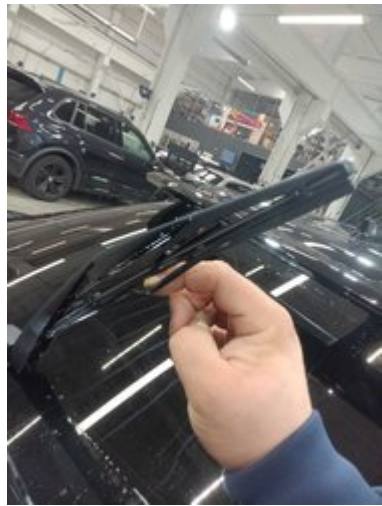
- ✓ 1. **Esiosa:** Klaasipuhasti Kumm ja Käepide (Ees ja Taga) - Seisukord

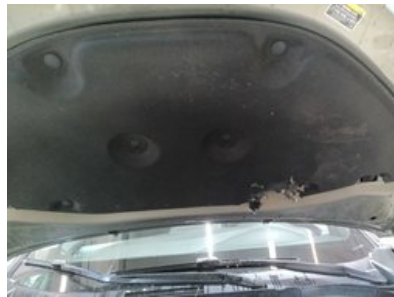
- ✓ 1. **Esiosa:** Kapoti Heliisolatsioon - Seisukord

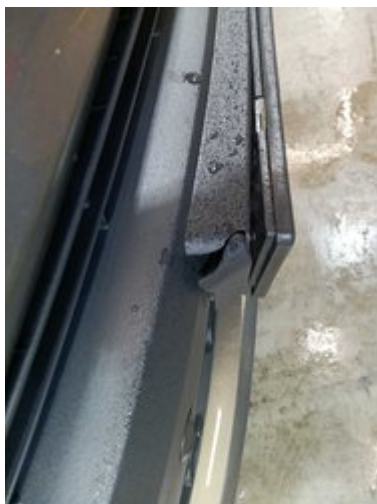
✓ **3. Esiosa:** Esistange - Seisukord ja Joondus

- ✓ 1. Esipõrkekaitse Värvimine
- ✓ 2. Ukse Värvimine

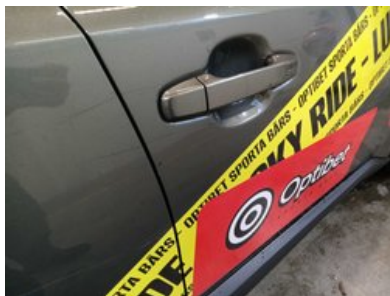
✓ **5. Külg:** Vasak ja Parem Külg - Nähtavad Kahjustused ja Kriimustused

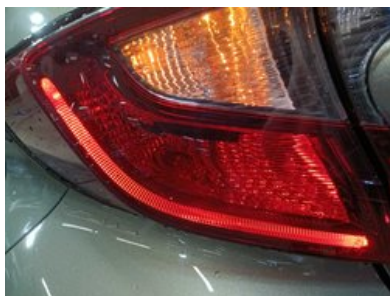
✓ **6. Tuled:** Lambipirnid

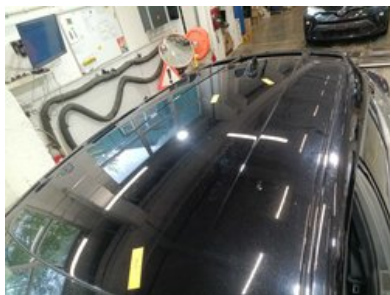
✓ **7. Muu:** Katus - Nähtavad kahjustused (nt rahekahjustused)

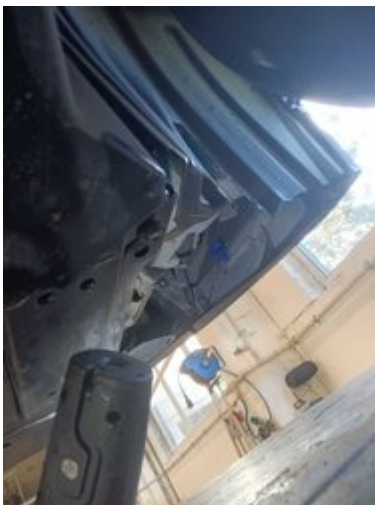
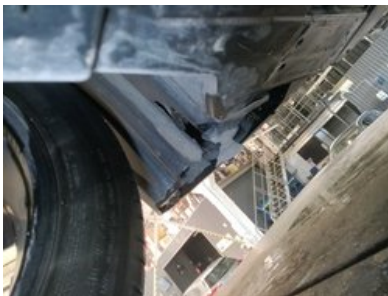
### ✓ 1. KERE - EESOSA: Kahjustus

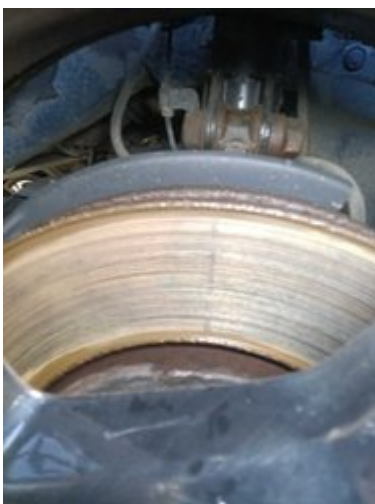
### ✓ 3. PIDURID: Esimesed Pidurikettad Mõlemad
