# Diagnostikaaruanne

## 2019 SKODA OCTAVIA Ambition Business

### Diagnostika üksikasjad

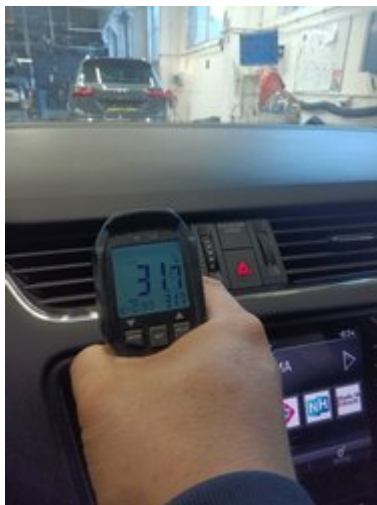
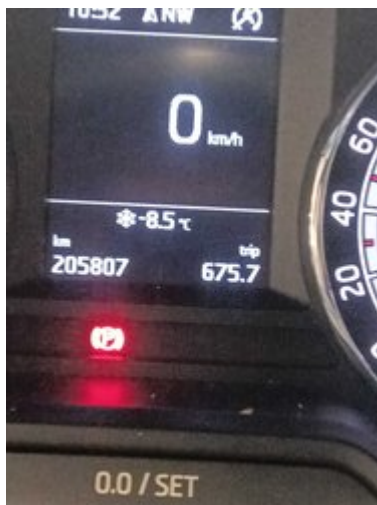
### ✓ 1. Toiming: Kliimaseade - Toimimine

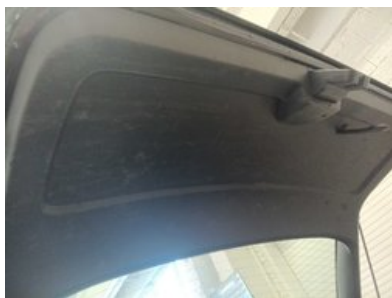
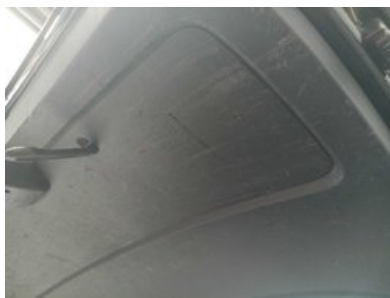
### ✓ 2. Salong: Katted ja liistud - Seisukord

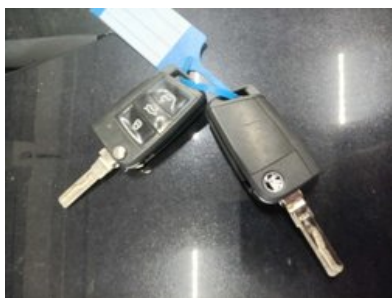
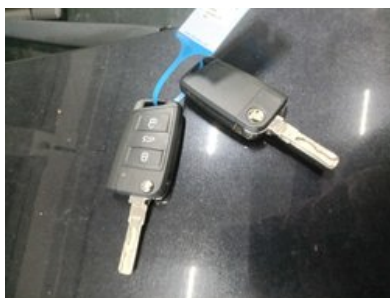
### ✓ 3. Salong: Tarvikud - Toimimine ja Seisukord

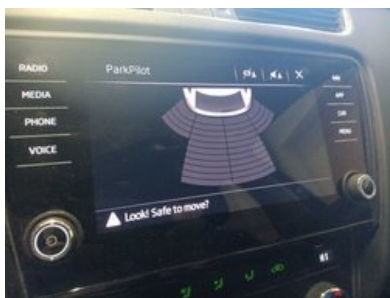
✓ **4. Salong:** Tarvikud - Toimimine ja Seisukord

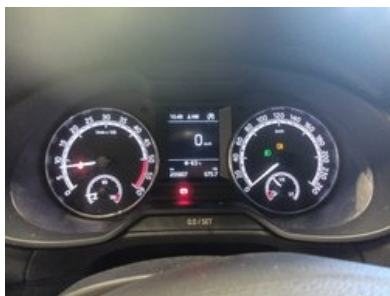
✓ **5. Salong:** Tarvikud - Toimimine ja Seisukord

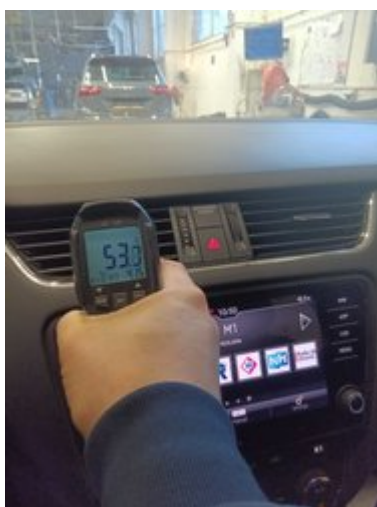
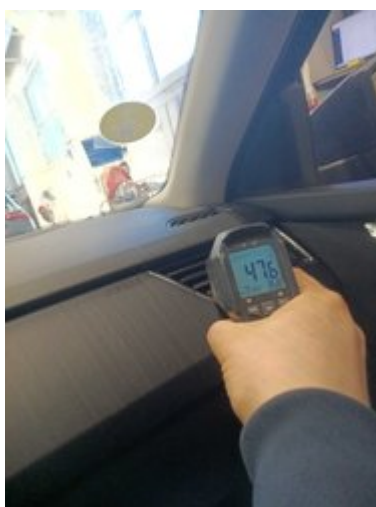
✓ **6. Salong:** Tarvikud - Toimimine ja Seisukord

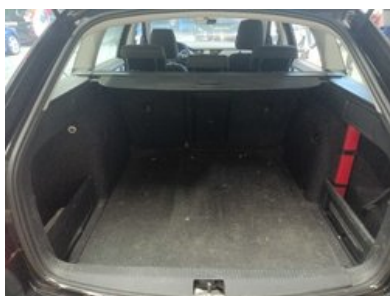
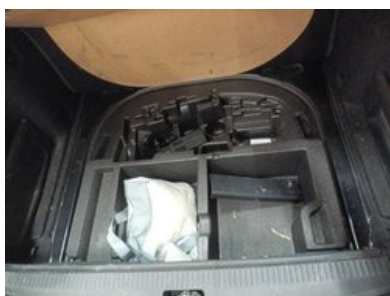
✓ **7. Salong:** Tarvikud - Toimimine ja Seisukord

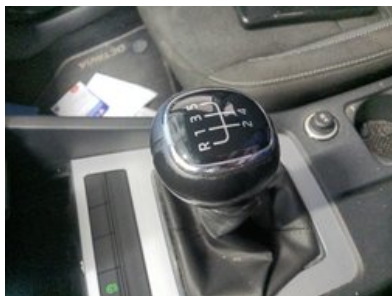
✓ **8. Salong:** Käigukang Katik ja Käigukang Nupp - Seisukord

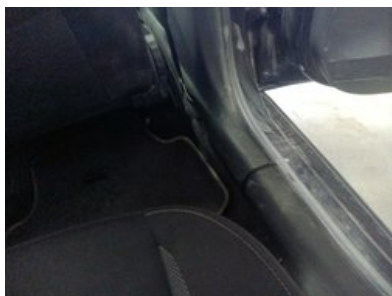
✓ **9. Istmed:** Kõik Istmed - Seisukord

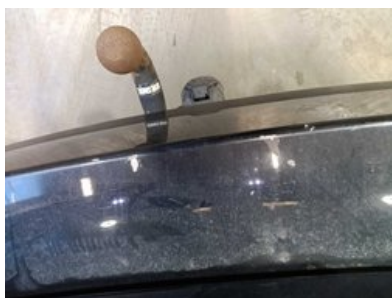
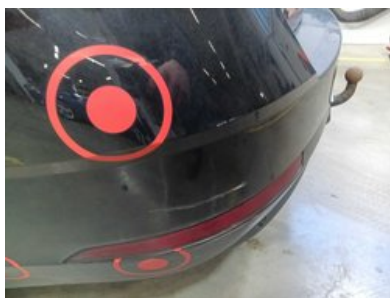
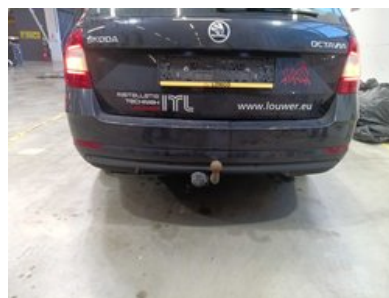
✓ **1. Tagaosa:** Tagumine stange - Seisukord ja joondus

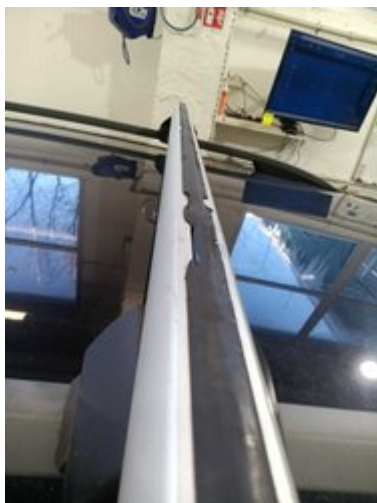
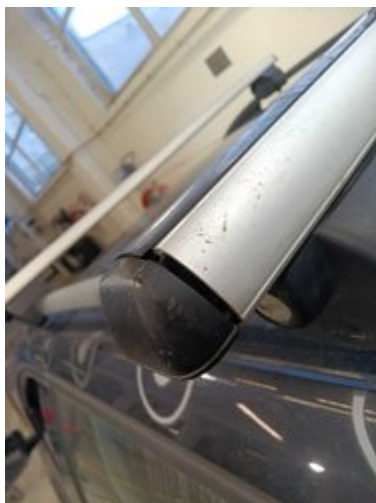
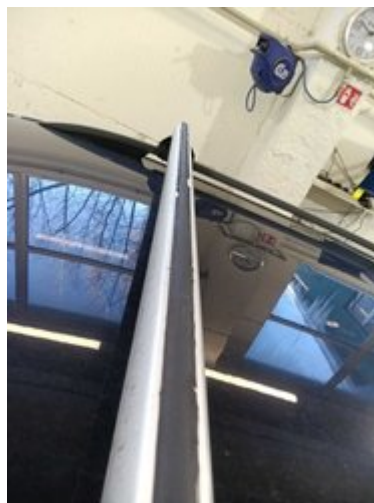
✓ **2. Muu:** Katus - Nähtavad kahjustused (nt rahekahjustused)

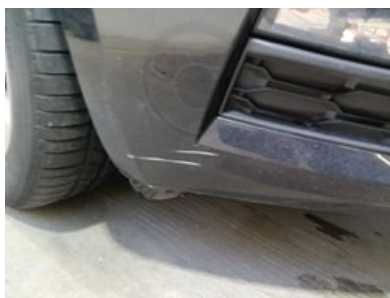
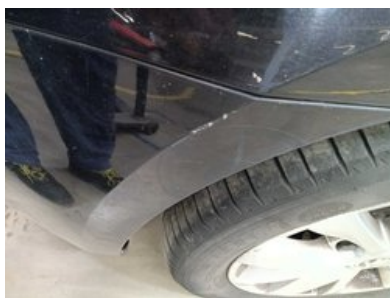
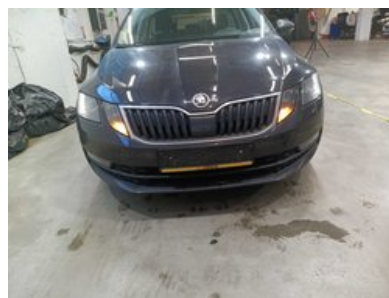
✓ **3. Esiosa:** Esistange - Seisukord ja Joondus

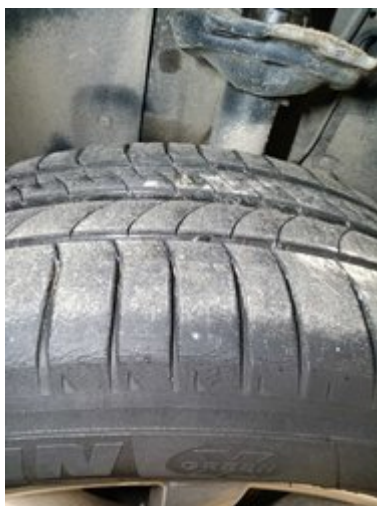
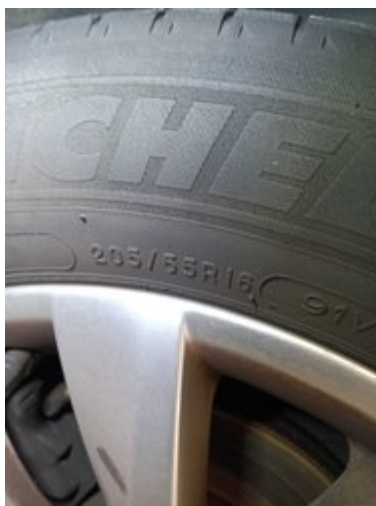
✓ **2. MUU:** Vahetada Rehve

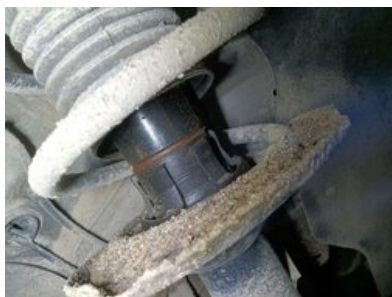
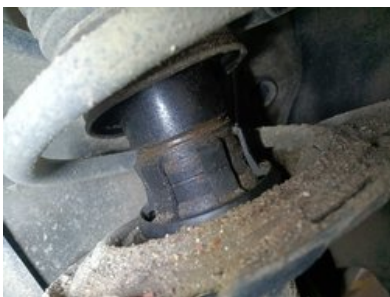
✓ **3. VEDRUSTUS:** Amortisaatorid (Paar)

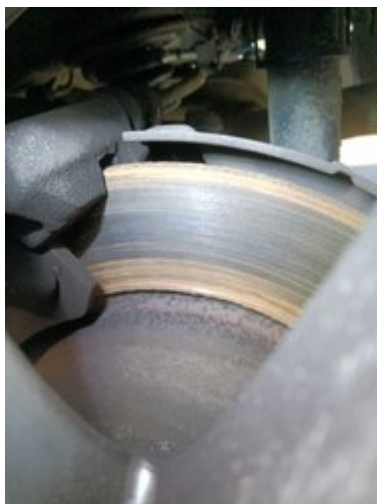
✓ **4. PIDURID:** Tagumine Piduri Ketas (Mõlemad)
