# Diagnostikaaruanne

## 2020 OPEL CROSSLAND X Innovation

### Tuvastatud puuduste kokkuvõte

Longo poolt läbi viidud põhjaliku diagnostika käigus, 14 puudust olid tuvastatud sõidukis.

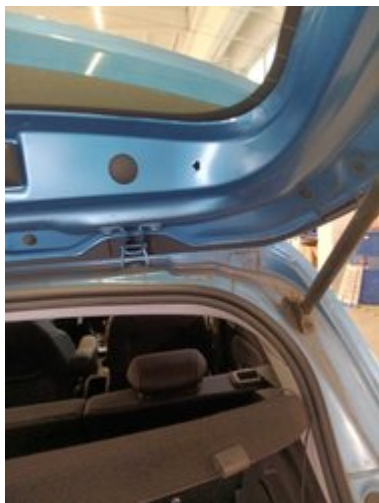
- ✓ **1. Salong:** Pagasiruumi kate - Toimimine ja seisukord

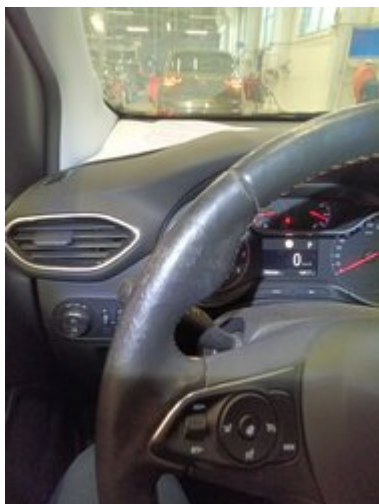
- ✓ **2. Esiosa:** Rool - Seisukord

- ✓ 1. Värv Rool
