# Diagnostikaaruanne

## 2017 BMW 320 Sportline

Longo poolt läbi viidud põhjaliku diagnostika käigus, 26 puudust olid tuvastatud sõidukis.

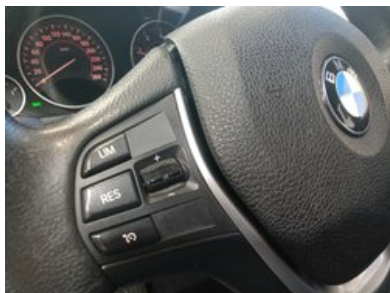
### ✓ 1. Esiosa: Rool - Juhtseadmete/Nuppude Töö

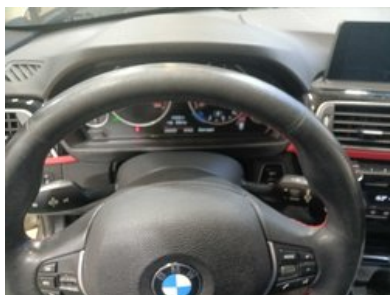
### ✓ 2. Esiosa: Rool - Seisukord

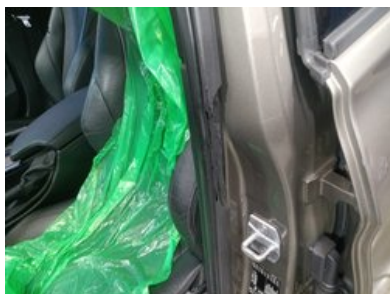
### ✓ 3. Uksed: Uste Kummitihendid

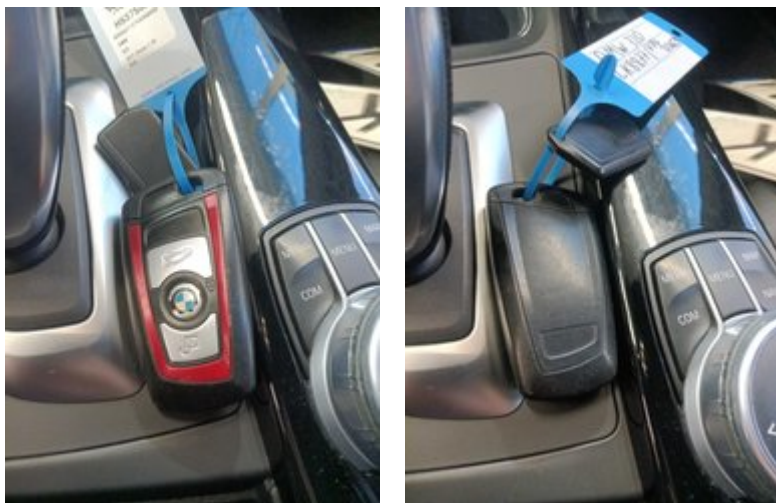
✓ **4. Salong:** Tarvikud - Toimimine ja Seisukord

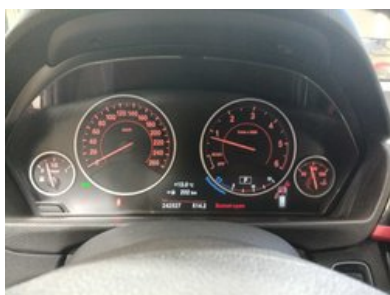
✓ **5. Salong:** Tarvikud - Toimimine ja Seisukord

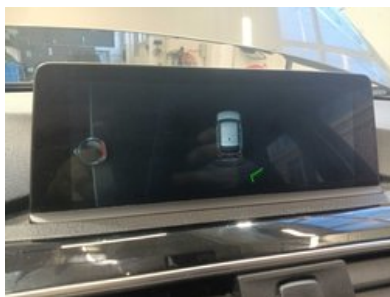
✓ **6. Salong:** Tarvikud - Toimimine ja Seisukord

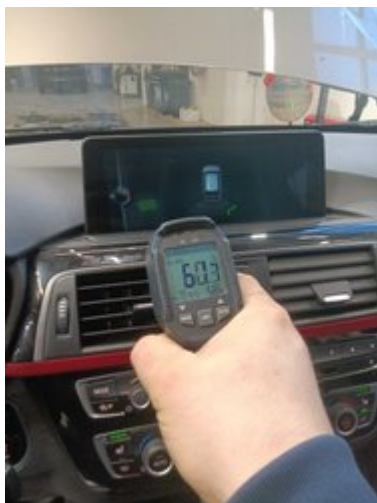
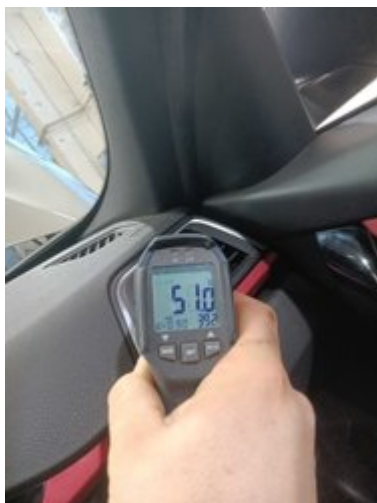
✓ **7. Salong:** Tarvikud - Toimimine ja Seisukord

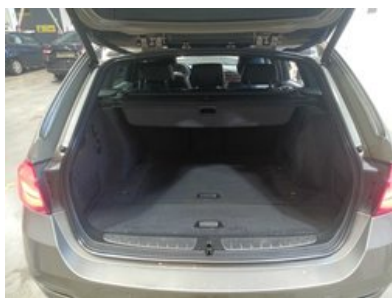
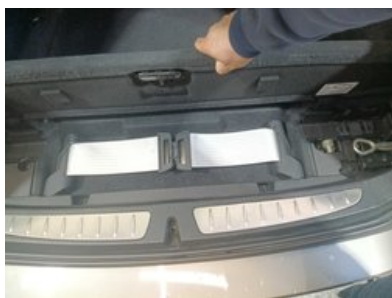
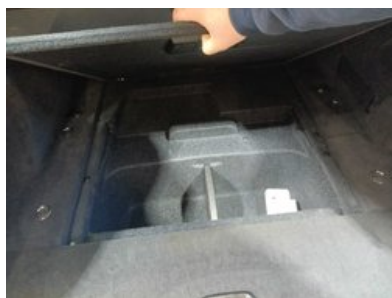
✓ **8. Salong:** Tarvikud - Toimimine ja Seisukord

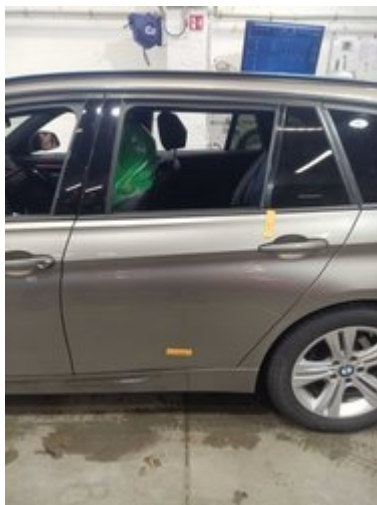
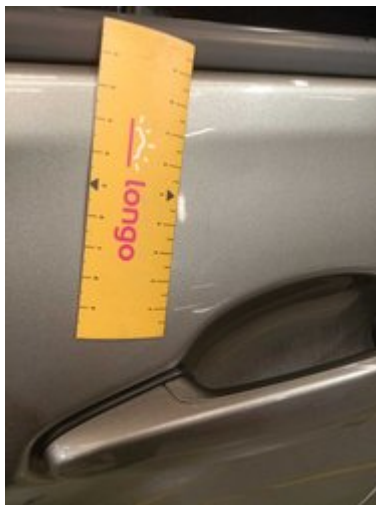
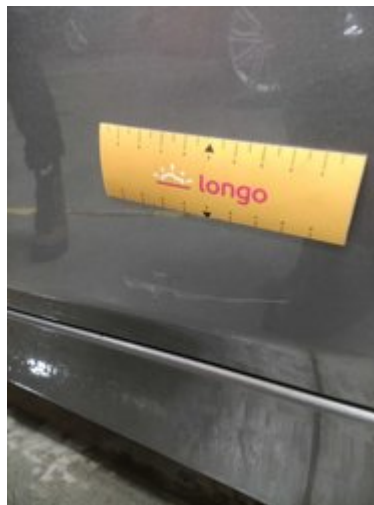
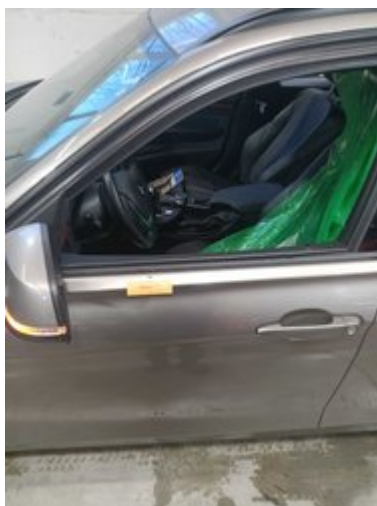
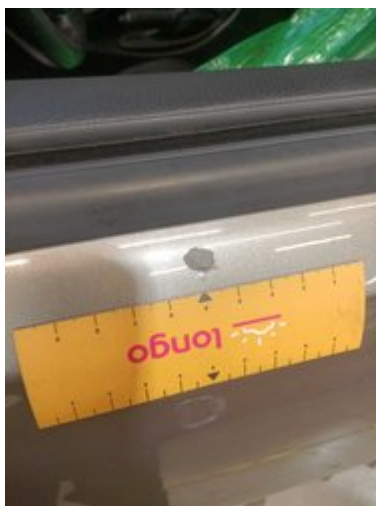
### ✓ 1. Külg: Vasak ja Parem Külg - Nähtavad Kahjustused ja Kriimustused

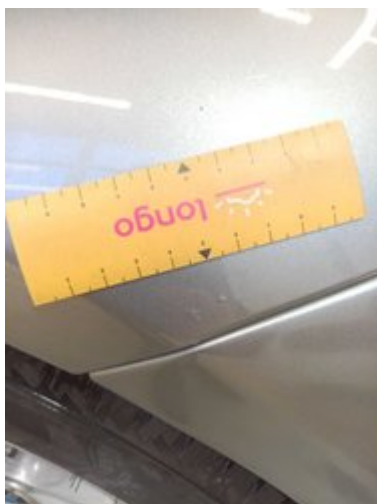
### ✓ 2. Külg: Vasak ja Parem Külg - Nähtavad Kahjustused ja Kriimustused

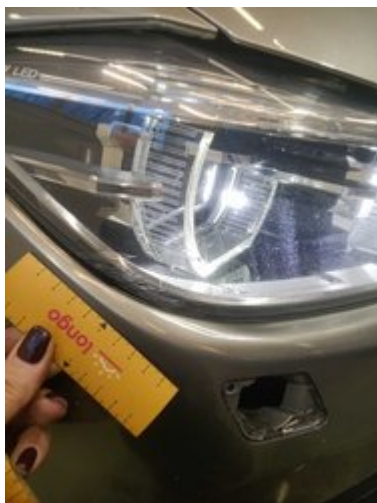
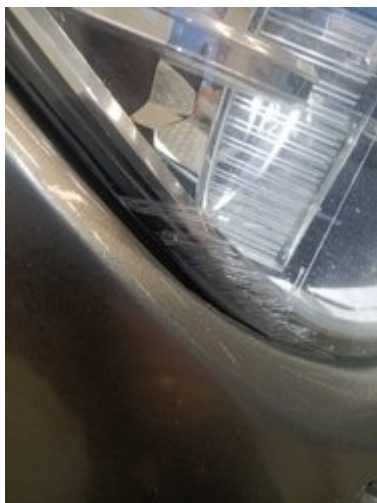
✓ **3. Tuled:** Esituled (Päevatuled, Kaugtuled, Udu, Suunatud) - Põhiline Toimimine, Kahjustused ja Värv

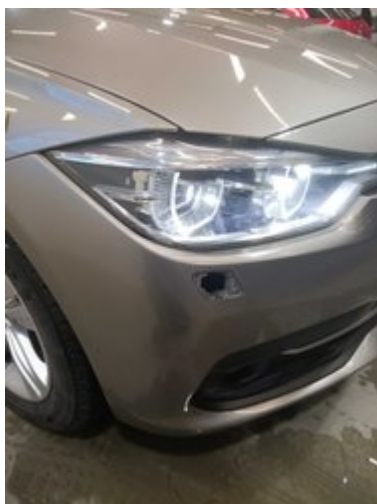
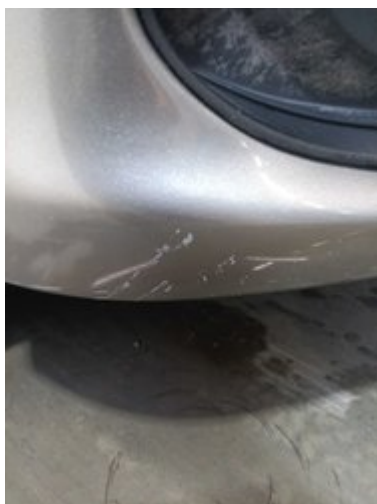
✓ **4. Esiosa:** Esistange - Seisukord ja Joondus

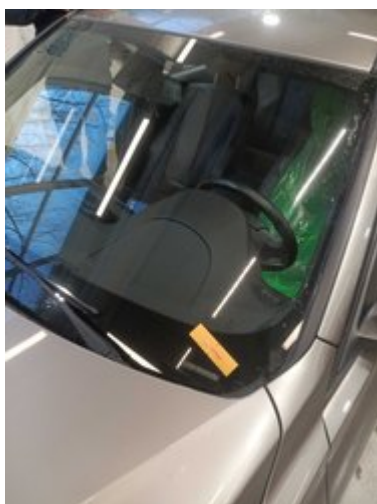
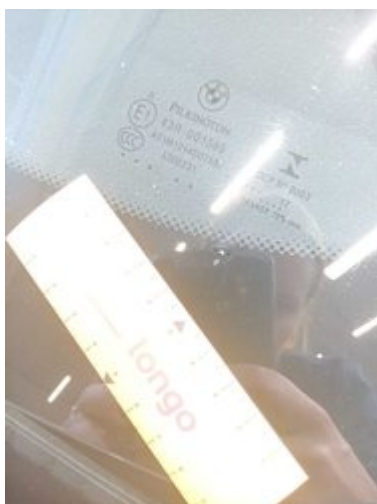
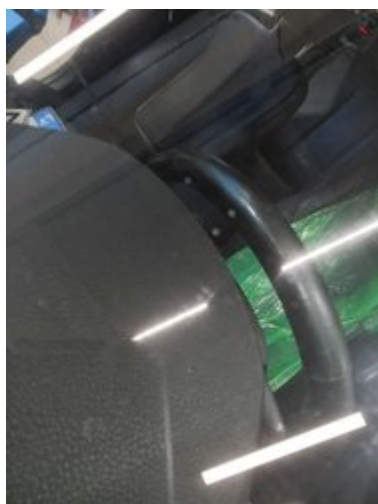
✓ **5. Esiosa:** Esiklaasi terviklikkus - puuduvad tehnoloogilistest välistavad kahjustused

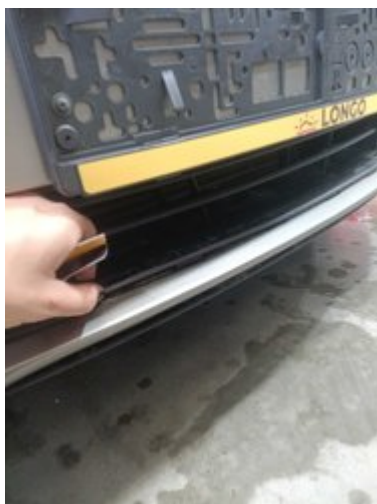
✓ **6. Esiosa:** Esivõre - Seisukord

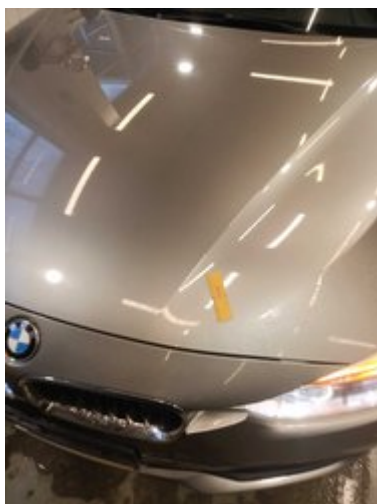
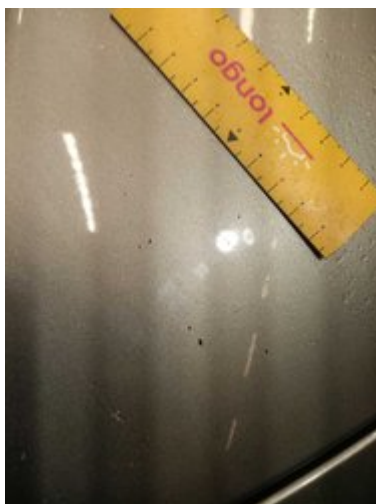
✓ **7. Esiosa:** Kapott - Nähtavad Kahjustused

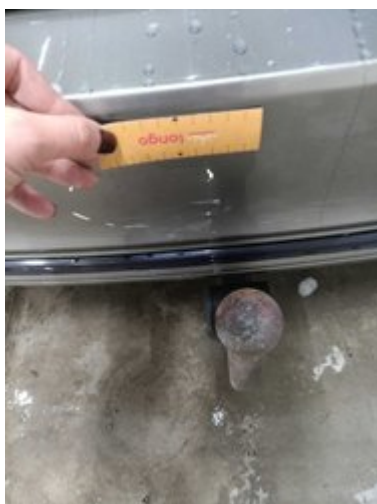
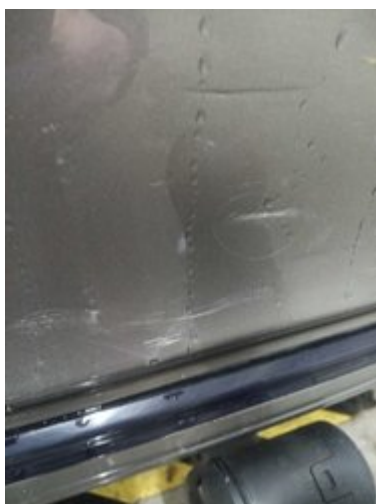
✓ **8. Tagaosa:** Tagumine stange - Seisukord ja joondus

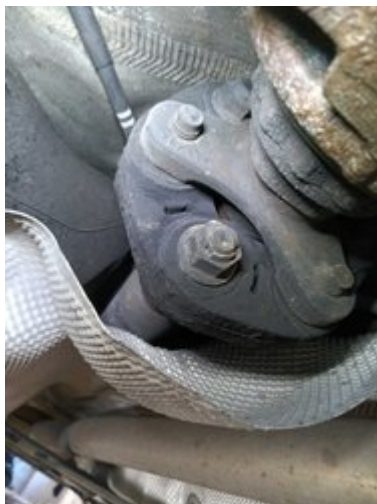
✓ **6. LÖPPHAMMASTIK, VÖLL JA TELJED:** Kardaanliigese Kaitse

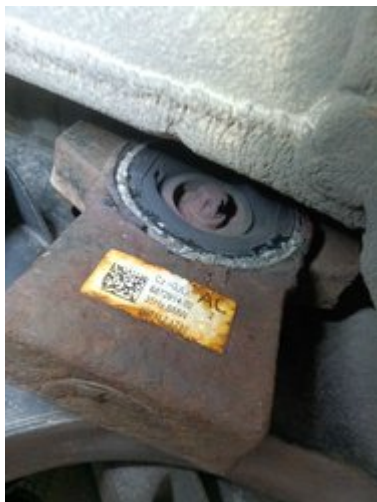
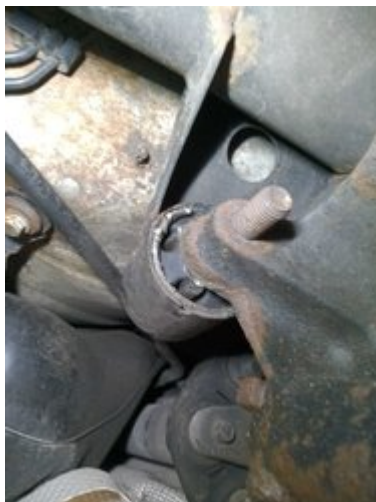
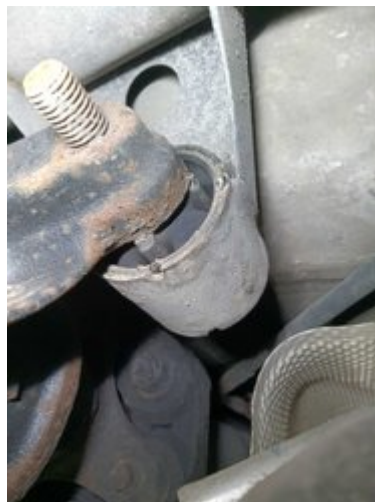
✓ **7. LÖPPHAMMASTIK, VÖLL JA TELJED:** Diferentsiaali Puksid

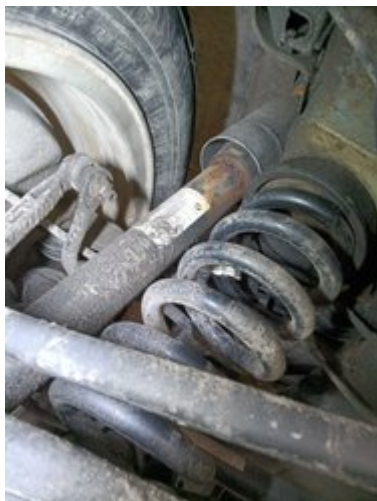
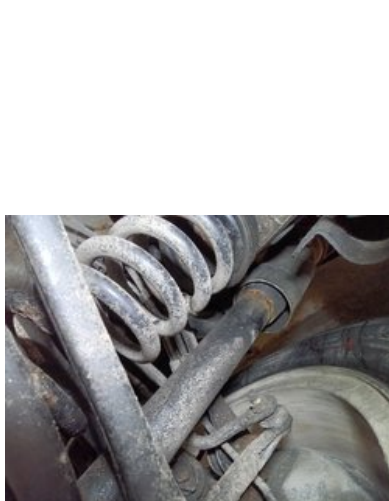
✓ **8. VEDRUSTUS:** Amortisaatorid (Paar)

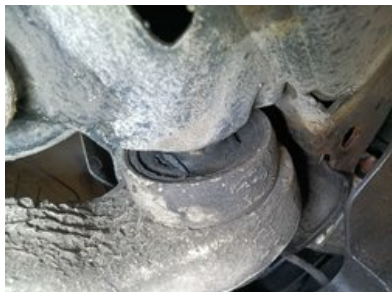
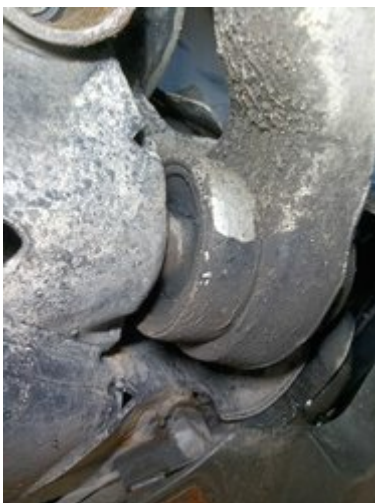
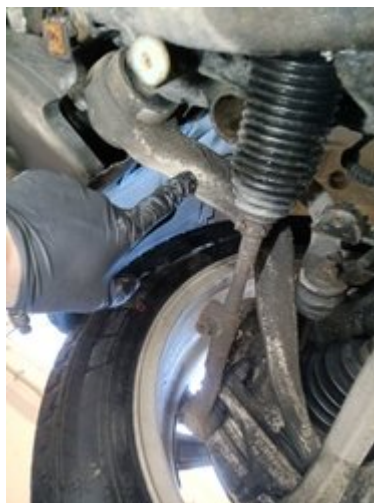
✓ **9. VEDRUSTUS:** Vedrustuse Alumine Õlg Mõlemad

- ✓ 1. Laadida Akut
- ✓ 2. Mootoriõli ja Filtri Vahetus
- ✓ 3. Vedrustuse Alumine Võll (Mõlemad)
- ✓ 4. DPF Filtri Regenerereerimine/Puhastamine

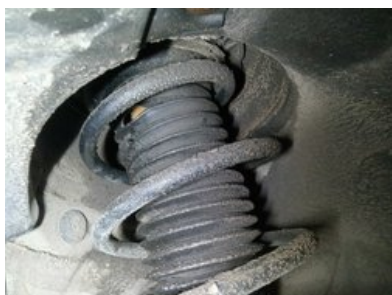
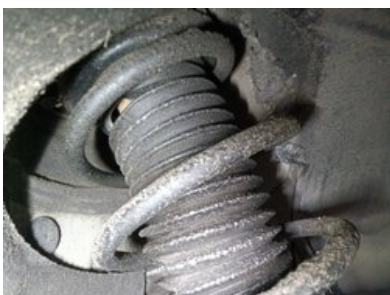
✓ **10. VEDRUSTUS:** Amortisaatorite Kate Ees
