# Diagnostikaaruanne

## 2019 ALFA ROMEO STELVIO Super

### Tuvastatud puuduste kokkuvõte

Longo poolt läbi viidud põhjaliku diagnostika käigus, 6 puudust olid tuvastatud sõidukis.

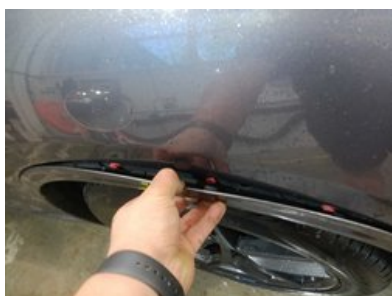
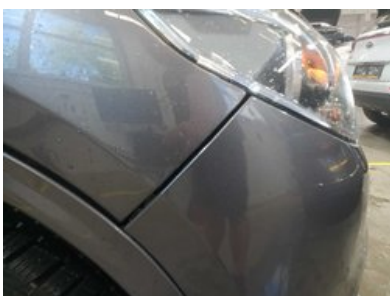
### ✓ 3. Külg: Keredetailide Geomeetria

- ✓ 1. Kereplaadi Geomeetria Parandamine

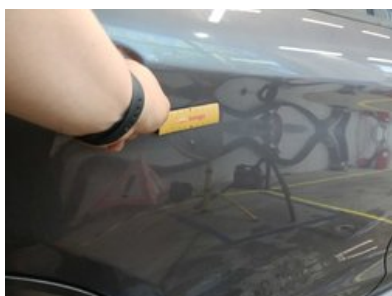
### ✓ 4. Külg: Vasak ja Parem Külg - Nähtavad Kahjustused ja Kriimustused

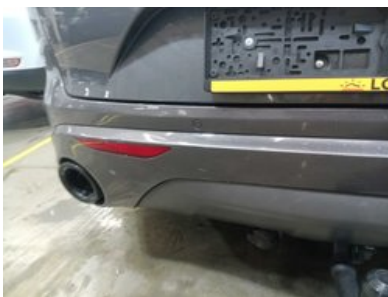
## ✓ 5. Tagaosa: Tagumine stange - Seisukord ja joondus
