# Diagnostikaaruanne

## 2022 PEUGEOT 308 Allure

### Diagnostika üksikasjad

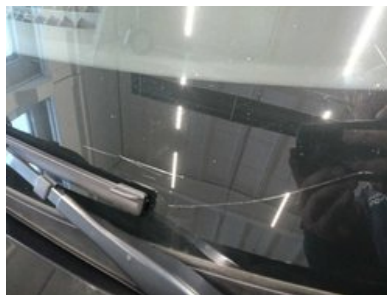
✓ **1. Esiosa:** Esisilla raamistiku Terviklikkus
