# Diagnostikaaruanne

## 2016 OPEL ASTRA Business +

Läbisõit lõpetamise kuupäeval: 178 445 km

Kontrollitud Longo Shared Service sertifitseeritud diagnostika meeskonna poolt: Kestutis S., Arnas S.

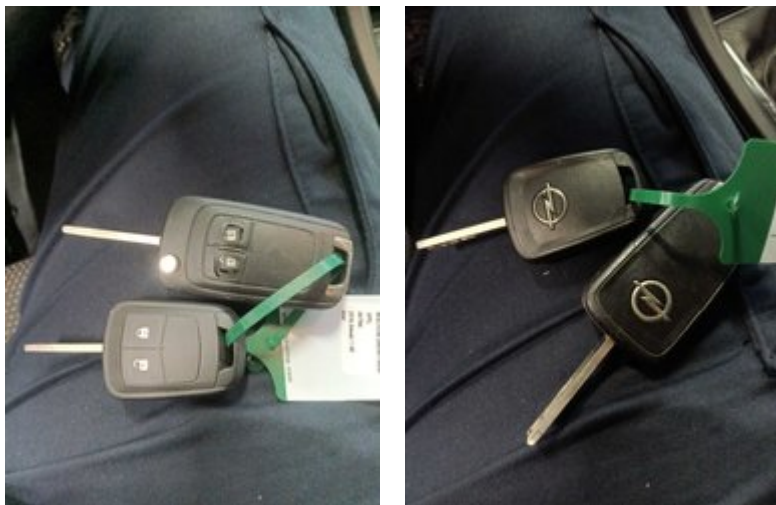
### ✓ 1. Salong: Tarvikud - Toimimine ja Seisukord

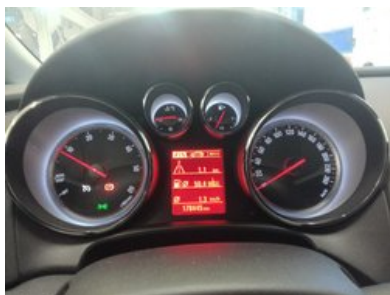
### ✓ 2. Salong: Tarvikud - Toimimine ja Seisukord

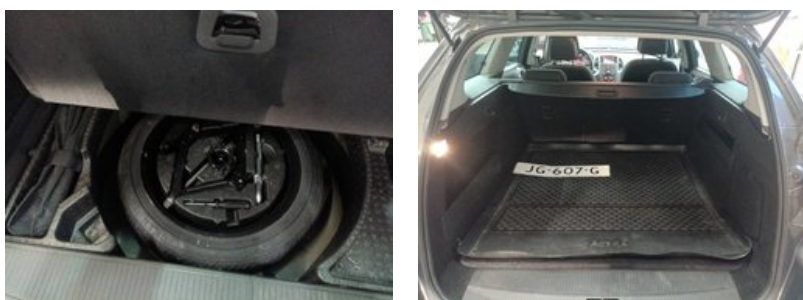
### ✓ 3. Salong: Tarvikud - Toimimine ja Seisukord

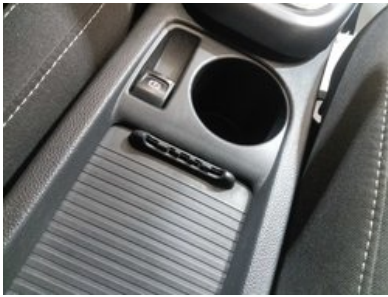
✓ **4. Salong:** Katted ja liistud - Seisukord

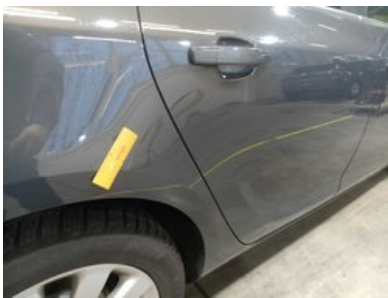
✓ **1. Külg:** Vasak ja Parem Külg - Nähtavad Kahjustused ja Kriimustused

- ✓ 1. Salongi süvapuhasus ainult hüpoallergeensete puhastusvahendidega
- ✓ 2. Kere poleerimine pärast puhastamist

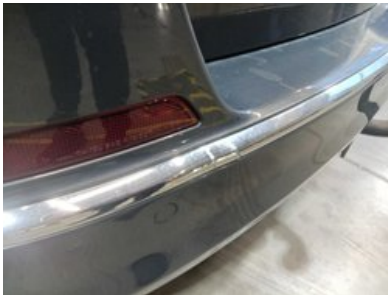
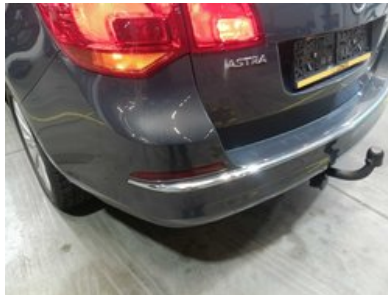
✓ **2. Tagaosa:** Tagumine stange - Seisukord ja joondus

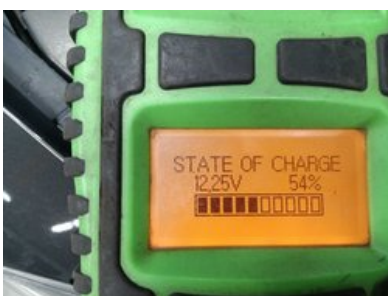
✓ **1. MUU:** Laadida Akut

- ✓ 1. Laadida Akut
