# Diagnostikaaruanne

## 2016 VOLKSWAGEN PASSAT B8 Highline

### Diagnostika üksikasjad

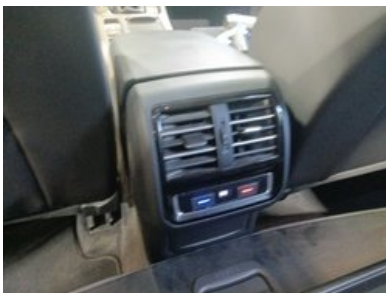
✔ 1. **Salong:** Katted ja liistud - Seisukord

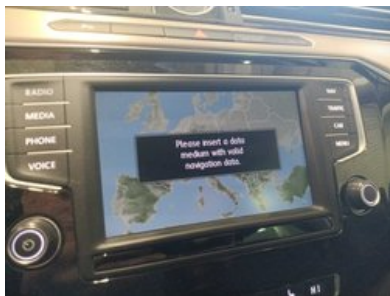
✓ **2. Toiming:** Navigatsiooni- ja raadiosüsteem - Toimimine

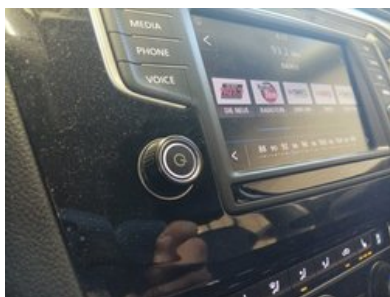
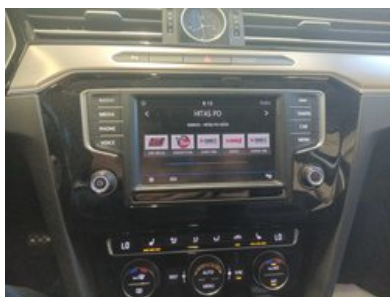
✓ **3. Toiming:** Navigatsiooni- ja raadiosüsteem - Toimimine

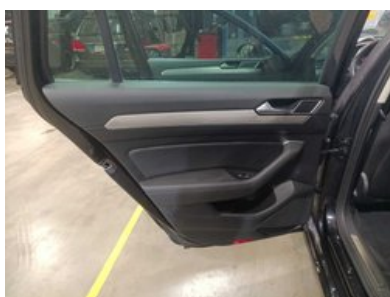
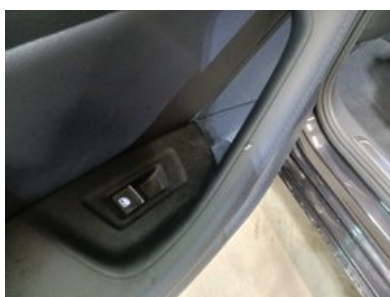
✓ **4. Uksed:** Katted ja liistud - Seisukord

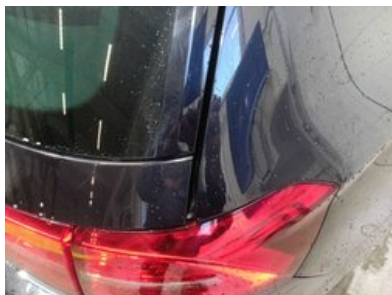
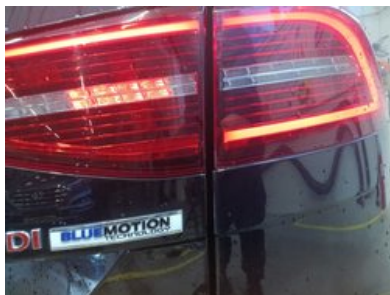
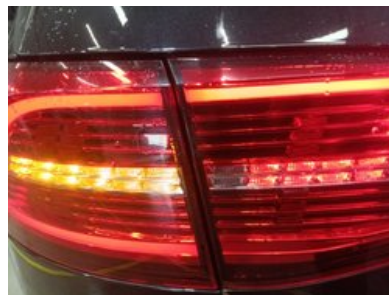
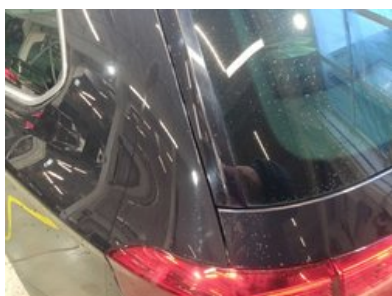
### ✓ 1. Külg: Keredetailide Geomeetria

- ✓ 1. Kereplaadi Geomeetria Parandamine

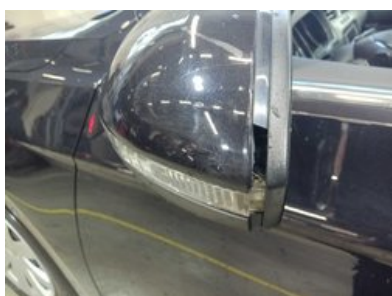
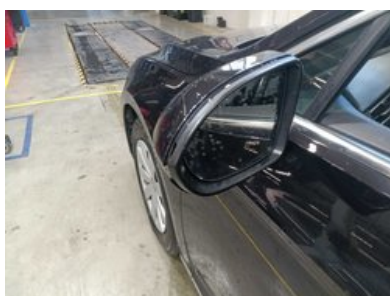
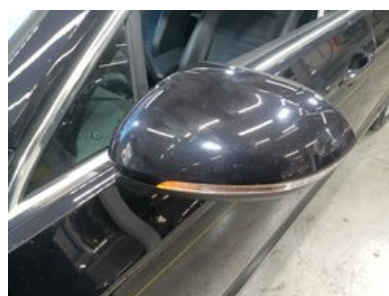
### ✓ 2. Külg: Välispeeglid - Peeglite Terviklikkus ja Kinnitamine Auto Külge

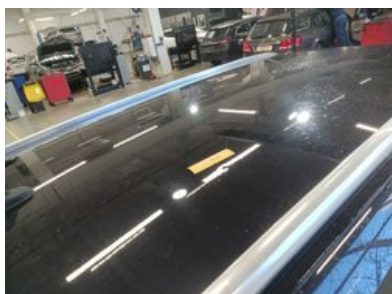
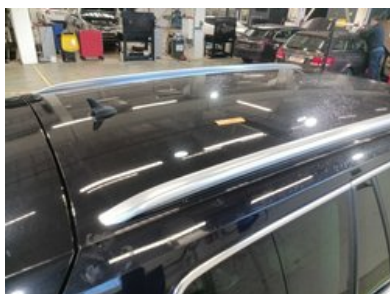
### ✓ 3. Muu: Katus - Nähtavad kahjustused (nt rahekahjustused)

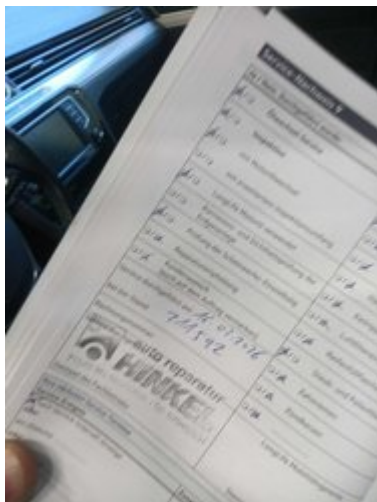
✓ **2. MUU:** Mootooriõli ja Filtri Vahetus

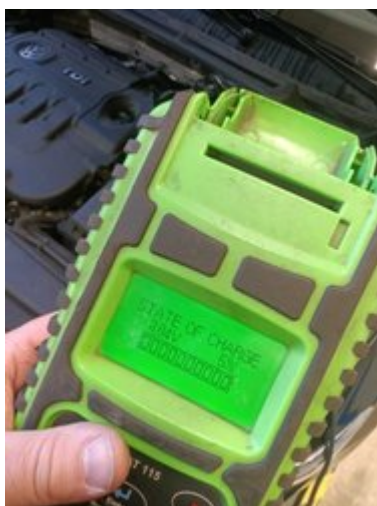
✓ **3. MUU:** Laadida Akut

- ✓ 1. Laadida Akut
- ✓ 2. Vedrustuse Alumine Võll (Mõlemad)
- ✓ 3. Esirattate Joondamine (Koondumine)

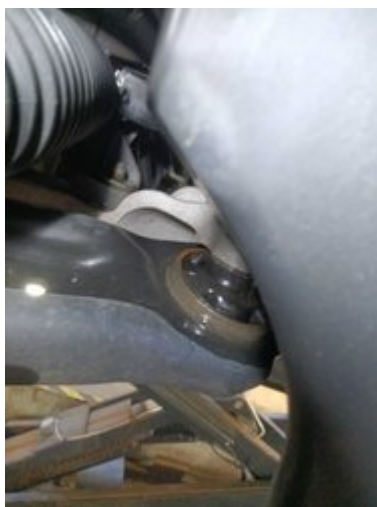
✓ **4. VEDRUSTUS:** Vedrustuse Alumine Õlg Mõlemad

- 1. AdBlue 10L
- 2. Kandevarre Puksiiir (1006100036)

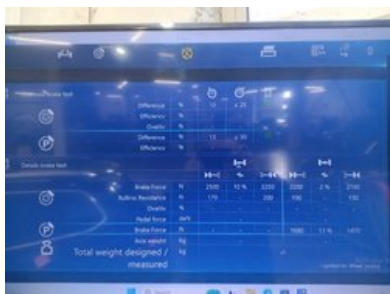
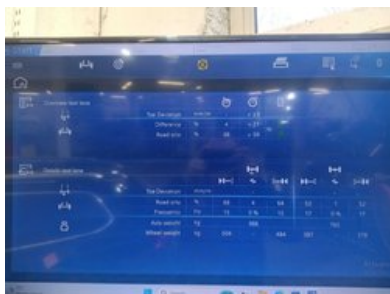
- ✓ 3. Piduristendi Tulemused

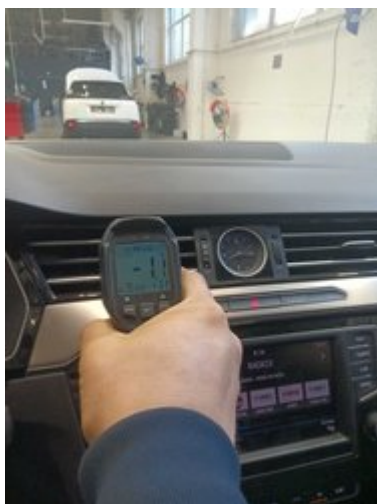
- ✓ 4. Kliimaseadme Mõõtmine
