# Diagnostikaaruanne

## 2014 VOLKSWAGEN GOLF 7 Highline

### Diagnostika üksikasjad

### Tuvastatud puuduste kokkuvõte

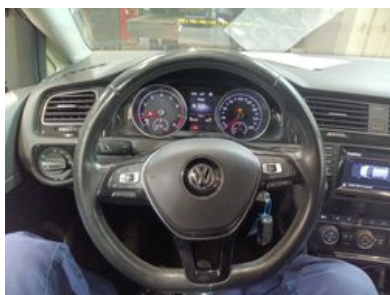
#### ✔ 1. Esiosa: Rool - Seisukord

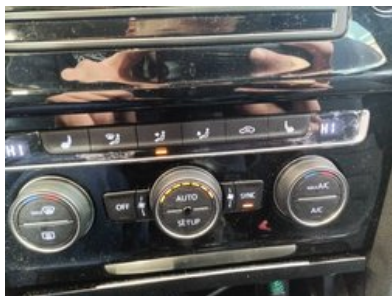
✓ **2. Esiosa:** Katted ja liistud - Seisukord

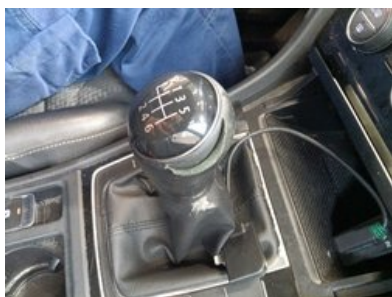
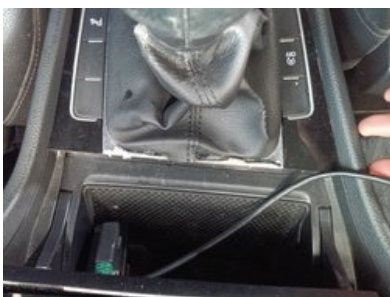
✓ **3. Salong:** Käigukang Katik ja Käigukang Nupp - Seisukord

- ✓ 1. Vaheta Käigukang

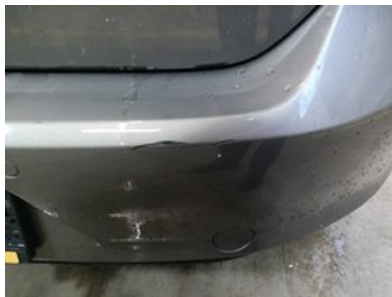
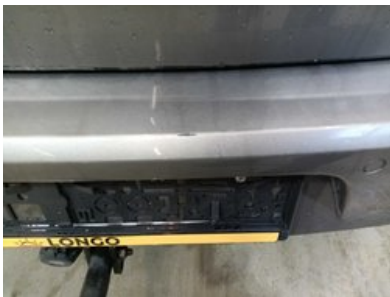
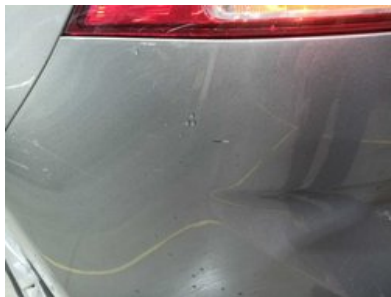
✓ **1. Tagaosa:** Tagumine stange - Seisukord ja joondus

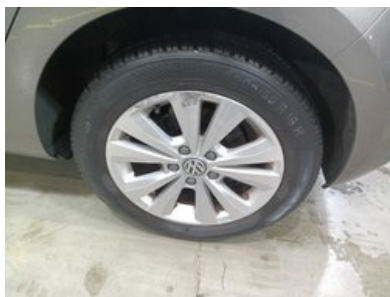
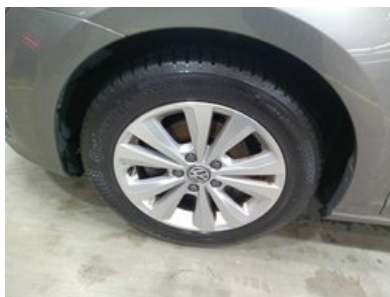
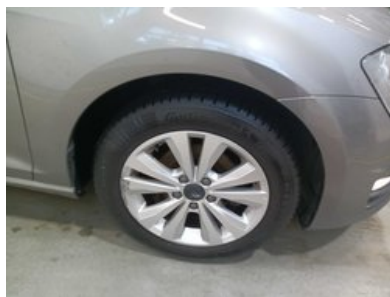
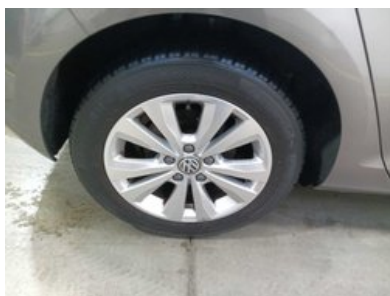
✓ **2. Külg:** Veljed - Seisukord

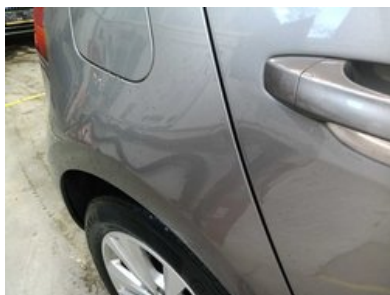
✓ **3. Külg:** Vasak ja Parem Külg - Nähtavad Kahjustused ja Kriimustused

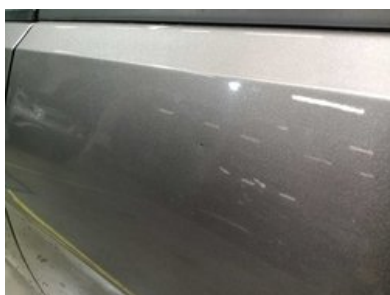
✓ **4. Külg:** Vasak ja Parem Külg - Nähtavad Kahjustused ja Kriimustused

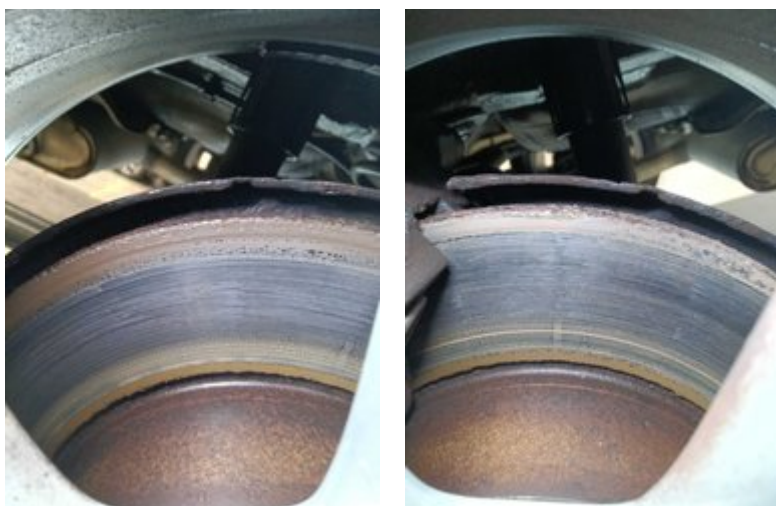
### ✓ 2. MUU: Tagumised Pidurikettad koos Klotsidega

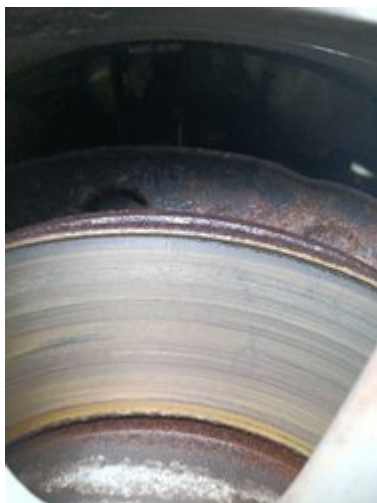
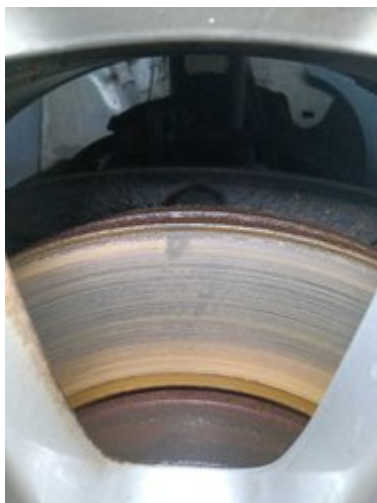
✓ **4. MUU:** Esimised Piduriketad Klotsidega

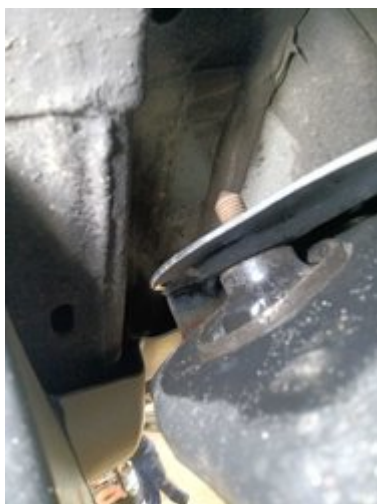
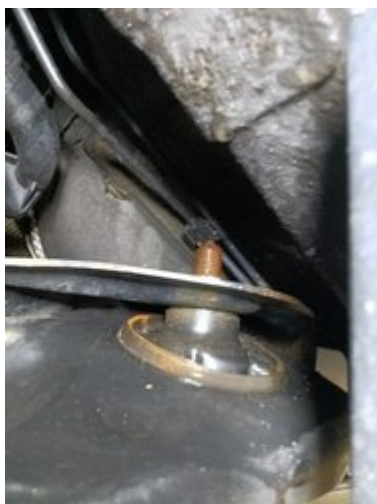
✓ **5. MUU:** Vedrustuse Alumine Võll

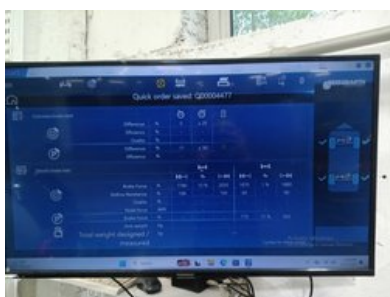
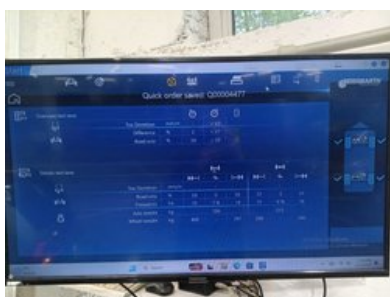
✓ **1. Piduristendi Tulemused**

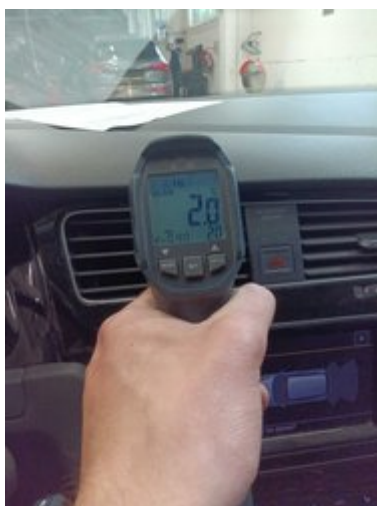
## ✓ 3. Kliimaseadme Mõõtmine
