# Diagnostikaaruanne

## 2019 RENAULT CAPTUR Intense

### Tuvastatud puuduste kokkuvõte

Longo poolt läbi viidud põhjaliku diagnostika käigus, 13 puudust olid tuvastatud sõidukis.

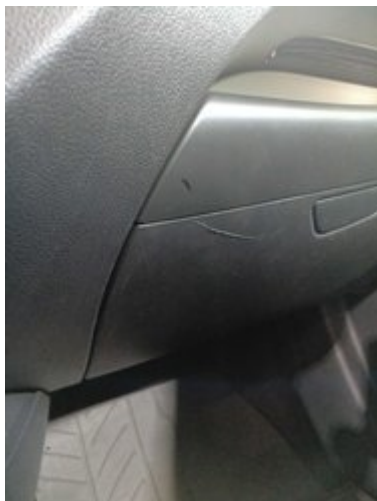
### ✓ 1. Esiosa: Katted ja liistud - Seisukord

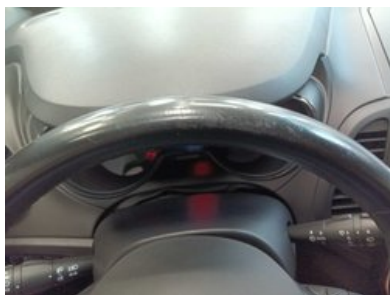
### ✓ 2. Esiosa: Rool - Seisukord

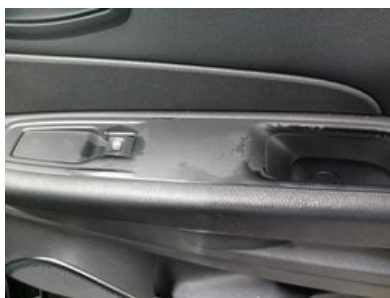
### ✓ 3. Uksed: Katted ja liistud - Seisukord

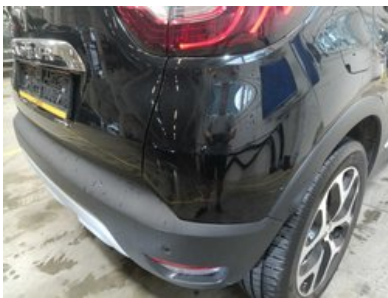
✓ **2. Tagaosa:** Tagumine stange - Seisukord ja joondus

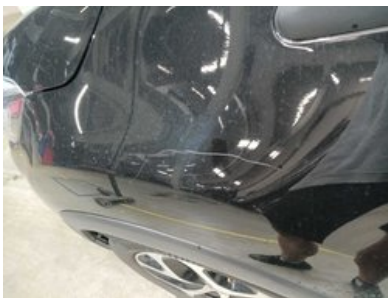
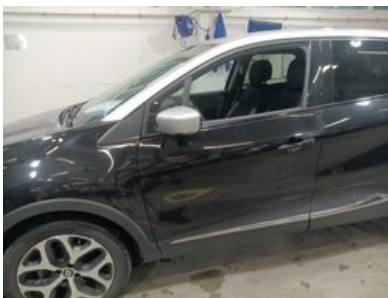
✓ **3. Muu:** Täiendavad Poleerimistööd

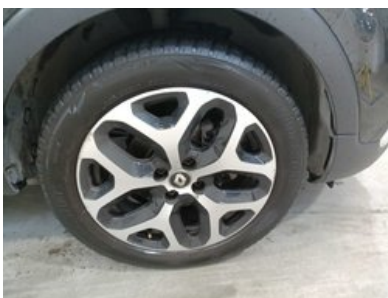
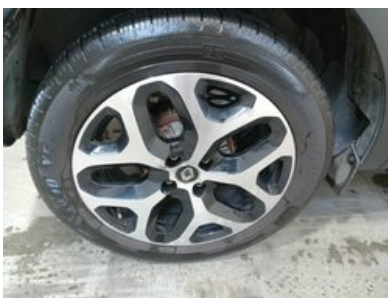
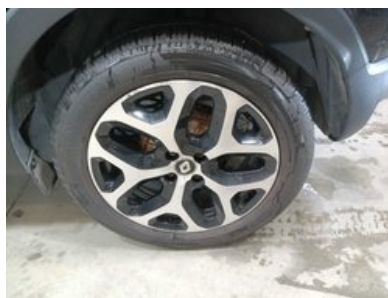
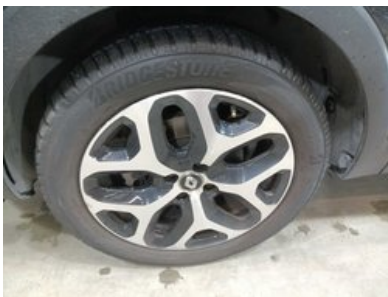
✓ **4. Külg:** Veljed - Seisukord
