# Diagnostikaaruanne

## 2015 HONDA CR-V Lifestyle

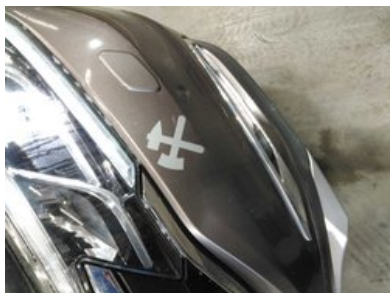
### ✓ 1. Muu: Täiendavad Poleerimistööd
