# Diagnostikaaruanne

## 2019 PEUGEOT 2008 Allure

Longo poolt läbi viidud põhjaliku diagnostika käigus, 8 puudust olid tuvastatud sõidukis.

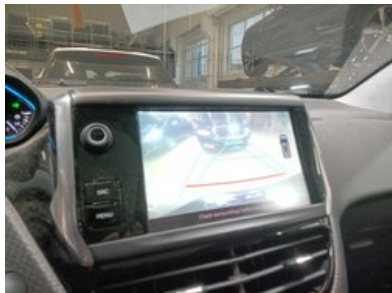
- ✓ **1. Toiming:** Tagavaate Kaamera / Lähedussensorid - Toimimine

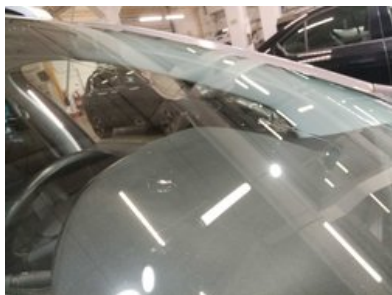
- ✓ **1. Esiosa:** Esiklaasi terviklikkus - puuduvad tehnõülevaatust välistavad kahjustused

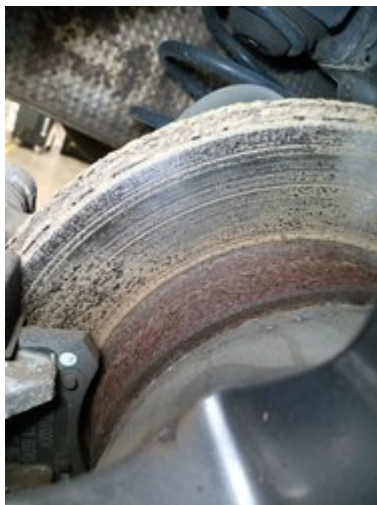
- ✓ **1. PIDURID:** Tagumine Piduri Ketas (Mõlemad)

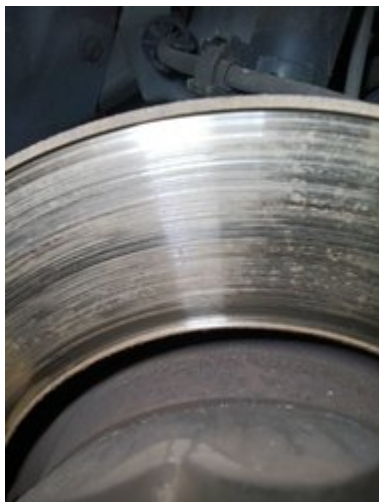
✓ **2. PIDURID:** Esimesed Pidurikettad Mõlemad

- ✓ 1. Mootoriõli ja Filtri Vahetus
- ✓ 2. Laadida Akut
- ✓ 3. Esimesed Pidurikettad (Mõlemad)
- ✓ 4. Vahetada Rehve

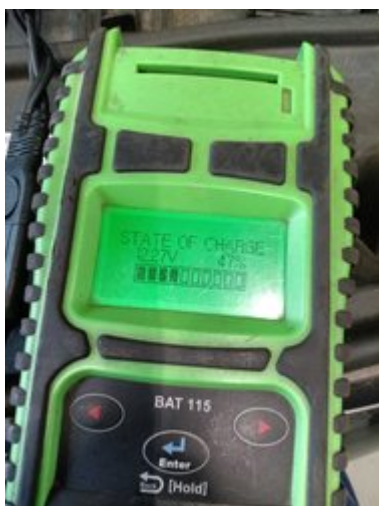
✓ **3. MUU:** Laadida Akut

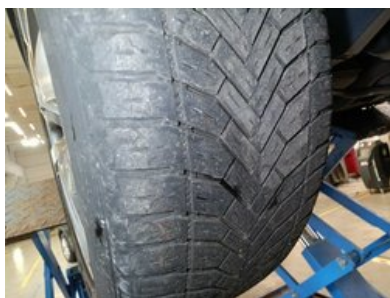
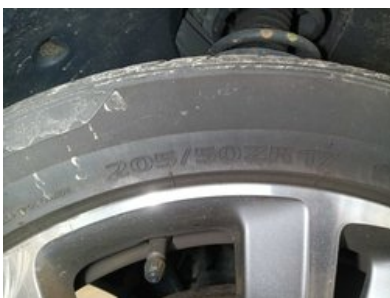
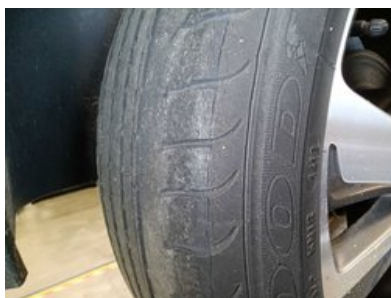
✓ **5. MUU:** Vahetada Rehve

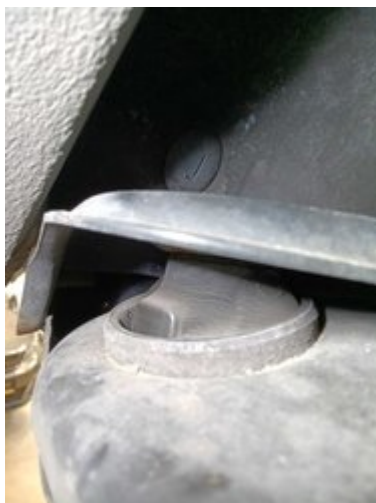
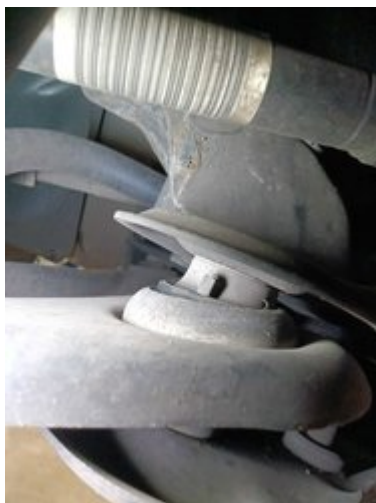
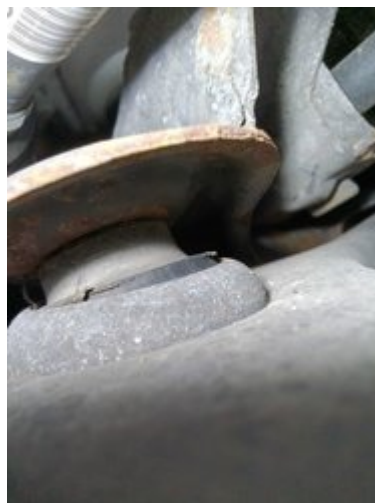
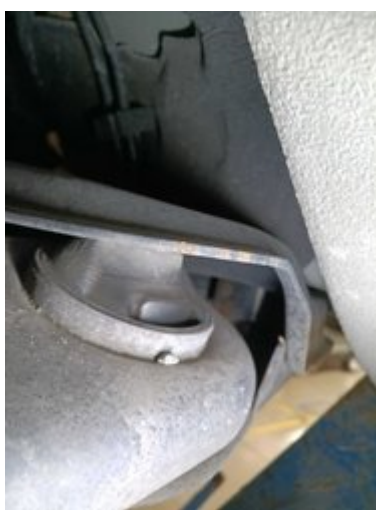
## ✓ 6. VEDRUSTUS: Vedrustuse Alumine Ölg Mõlemad
