# Diagnostikaaruanne

## 2016 PEUGEOT 2008 Urban Cross

### Tuvastatud puuduste kokkuvõte

Longo poolt läbi viidud põhjaliku diagnostika käigus, 14 puudust olid tuvastatud sõidukis.

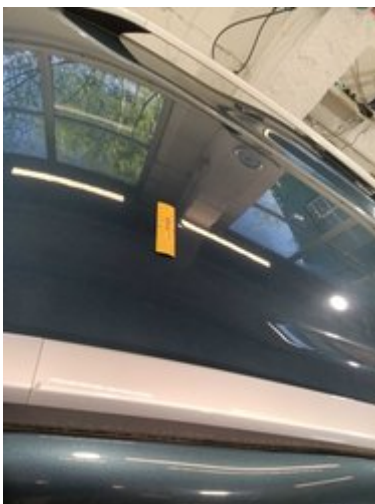
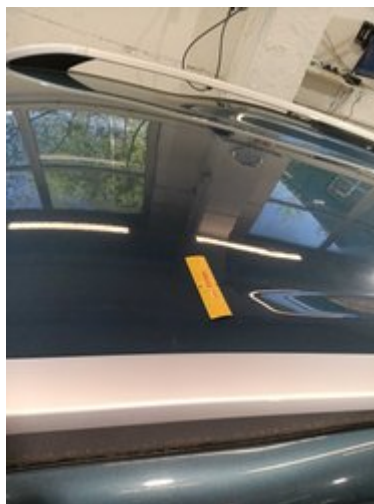
✓ **4. Muu:** Katus - Nähtavad kahjustused (nt rahekahjustused)
