# Diagnostikaaruanne

## 2016 HYUNDAI TUCSON Classic

# Ettevalmistus- ja remondiaruanne

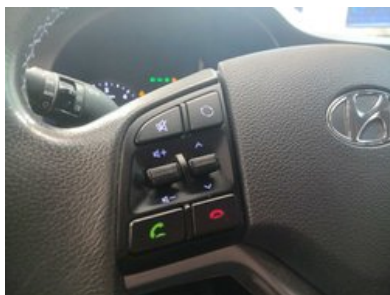
### ✓ 2. Esiosa: Rool - Juhtseadmete/Nuppude Töö

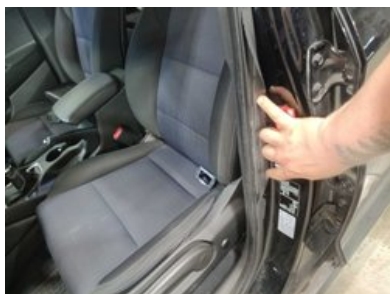
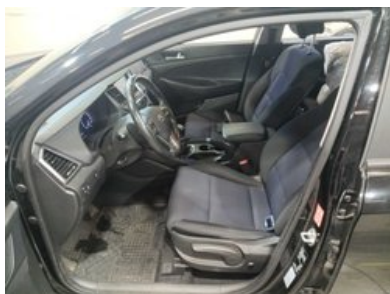
### ✓ 3. Uksed: Uste Kummitihendid

- ✓ 1. Vaheta Ukse Kummitihend
- ✓ 2. Esitulede Reguleerimine

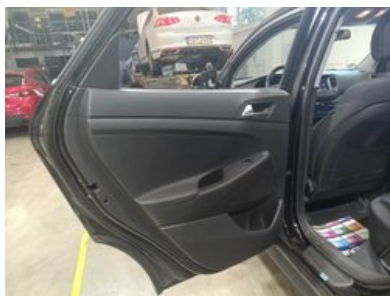
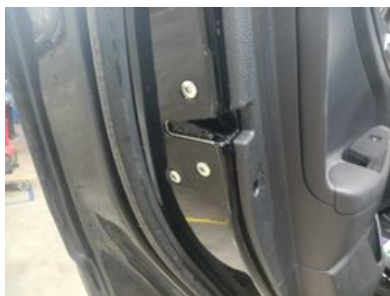
### ✓ 4. Uksed: Kõik Neli Ust - Avamine, Sulgemine ja Käepideme Toimimine

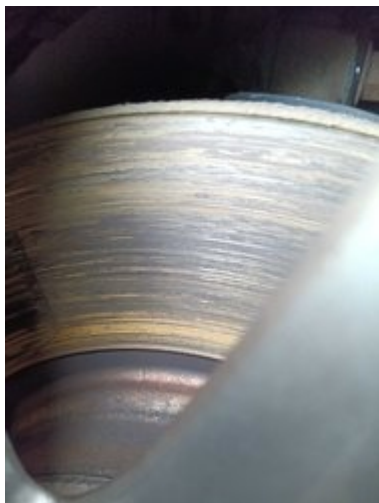
- ✓ **1. PIDURID:** Esimesed Pidurikettad Mõlemad

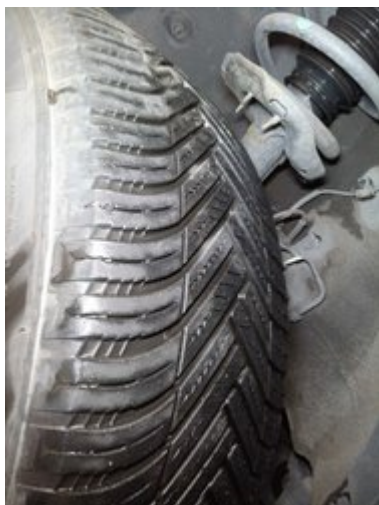
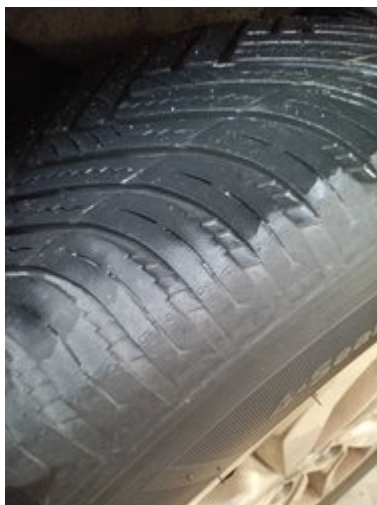
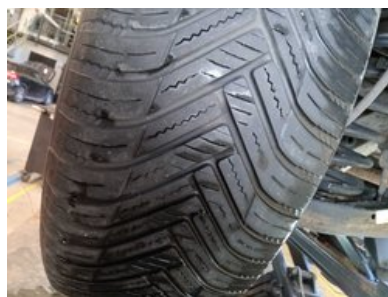
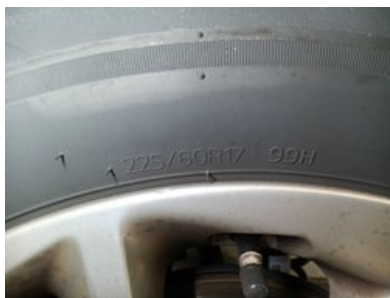
- ✓ **4. MUU:** Vahetada Rehve

- ✓ 1. Mootoriõli ja Filtri Vahetus
- ✓ 2. Vahetada Rehve
- ✓ 3. Vaheta Pirn Esitulede Jaoks
- ✓ 4. Seisupiduri Vabakäik

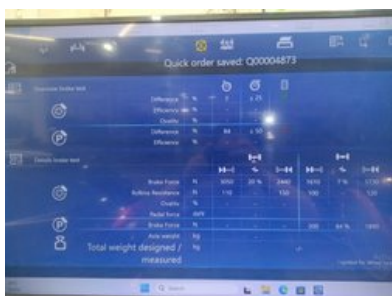
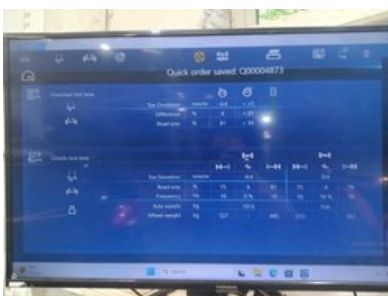
### ✓ 2. Piduristendi Tulemused

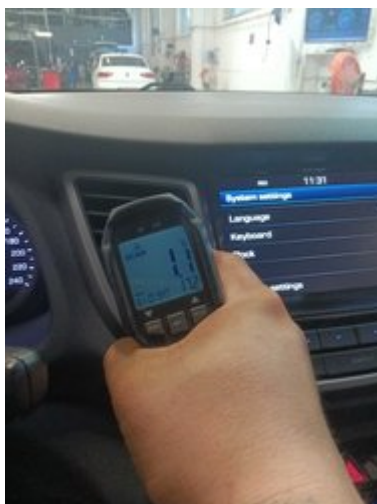
### ✓ 3. Kliimaseadme Mõõtmine
