# Diagnostikaaruanne

## 2018 BMW 320 Executive

### Diagnostika üksikasjad

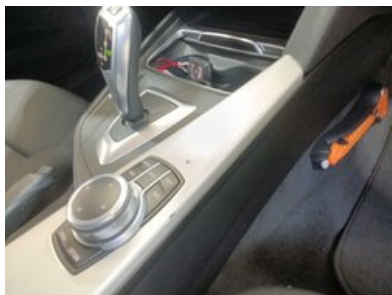
### ✓ 1. Salong: Katted ja liistud - Seisukord

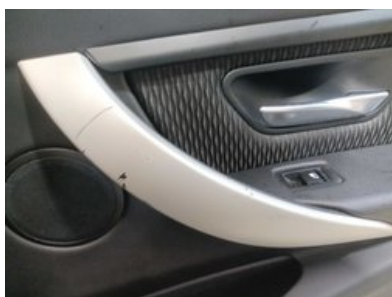
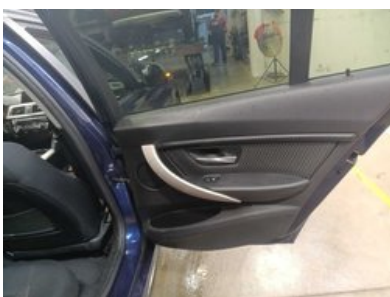
### ✓ 2. Uksed: Uksekäepidemed - Toimimine ja Seisukord

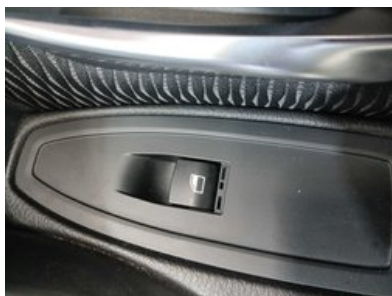
### ✓ 3. Uksed: Elektriakende Toimimine - Kõik Aknad

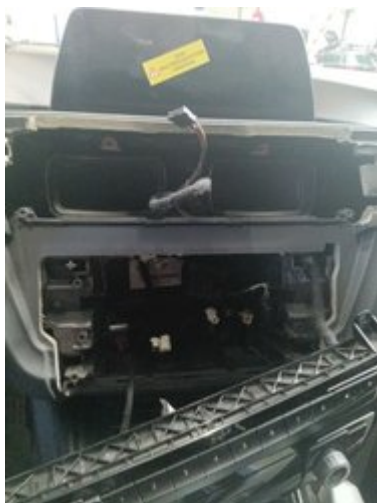
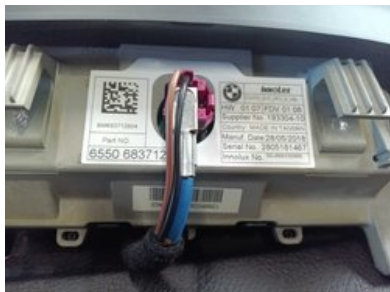
✔ **4. Toiming:** Navigatsiooni- ja raadiosüsteem - Toimimine

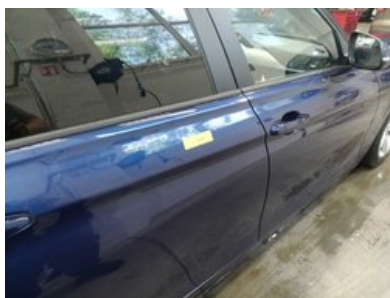
✔ **1. Külg:** Vasak ja Parem Külg - Nähtavad Kahjustused ja Kriimustused

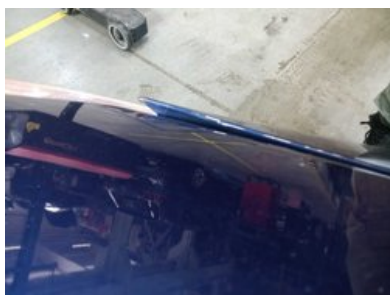
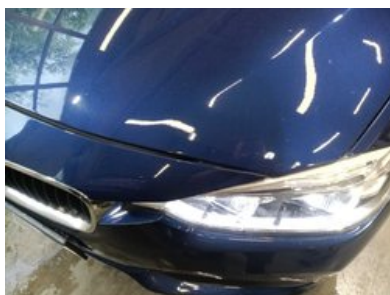
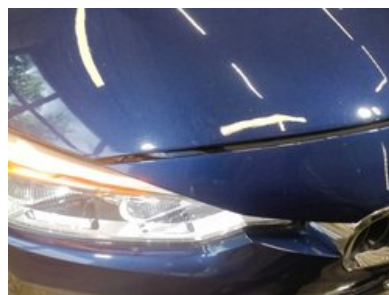
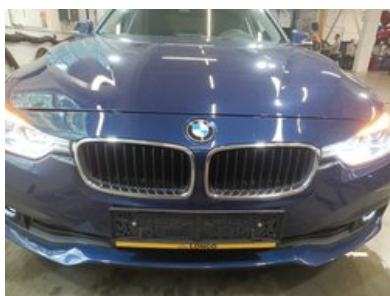
✔ **2. Külg:** Keredetailide Geomeetria

- ✓ 1. Kereplaadi Geomeetria Parandamine

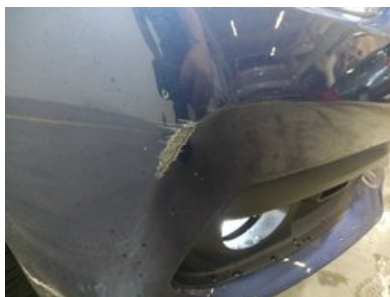
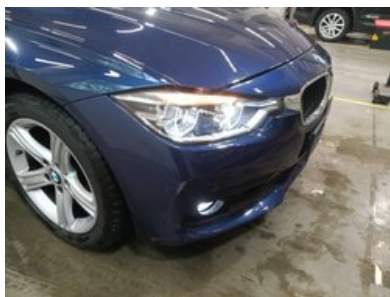
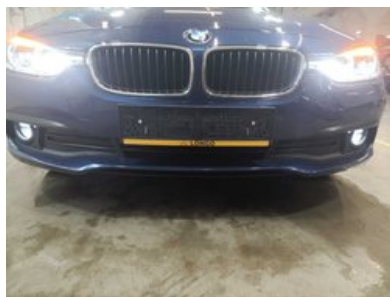
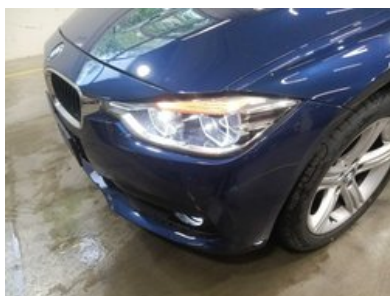
✓ **3. Esiosa:** Esistange - Seisukord ja Joondus

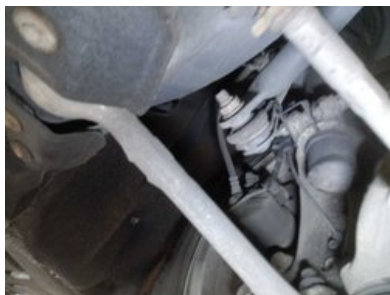
✓ **1. VEDRUSTUS:** Stabilisaatori Varras, Välimine

- ✓ 1. Mootoriõli ja Filtri Vahetus
- ✓ 2. Stabilisaatori Link - Välimine
- ✓ 3. Hädaabikõne süsteemi moodul
- ✓ 4. Eemalda lukustatud rattapoldid
- ✓ 5. Vahetada Rehve

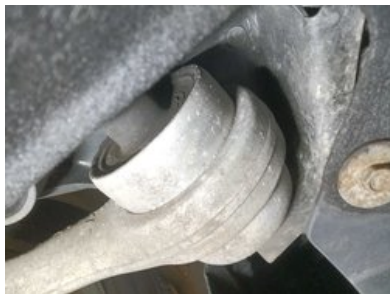
✓ **2. VEDRUSTUS:** Vedrustuse Alumine Õlg Mõlemad

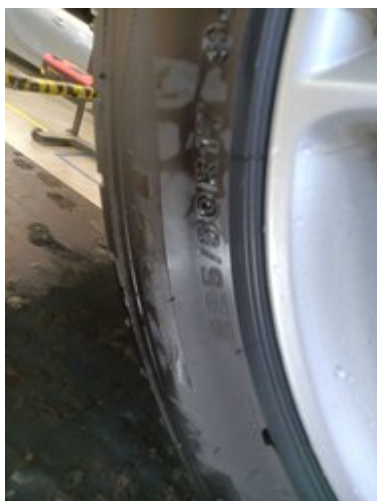
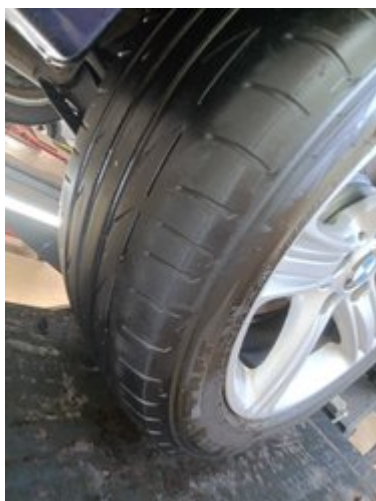
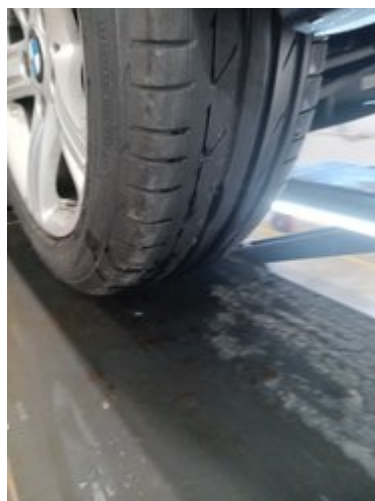
✓ **4. MUU:** Vahetada Rehve

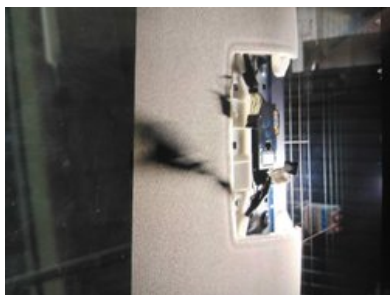
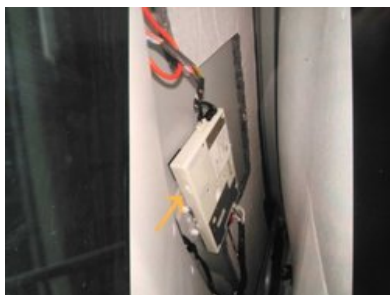
## ✓ 6. ÜLDINE ELEKTER: Hädaabikõne süsteemi moodul
