# Diagnostikaaruanne

## 2022 SKODA KODIAQ Clever

# Ettevalmistus- ja remondiaruanne

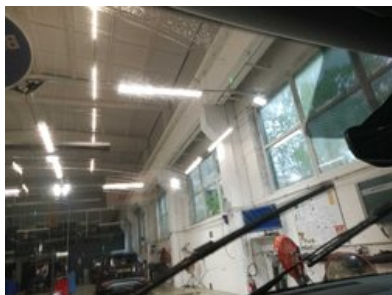
- ✓ **1. Esiosa:** Klaasipuhasti Kumm ja Käepide (Ees ja Taga) - Seisukord

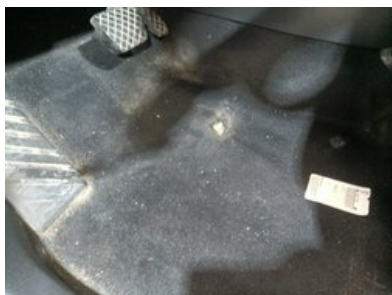
- 
- ✓ **2. Salong:** Vaibad - Seisukord

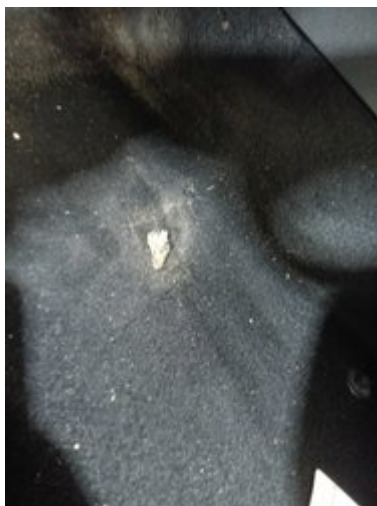
- 
- ✓ **3. Salong:** Vaibad - Seisukord

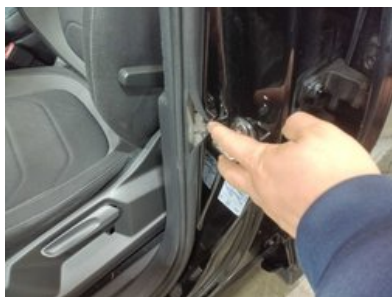
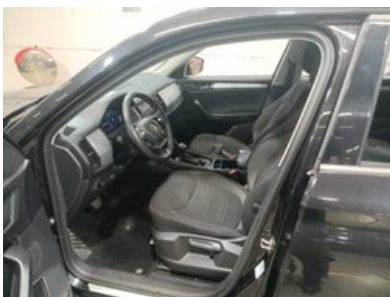
✓ **4. Uksed:** Uste Kummitihendid

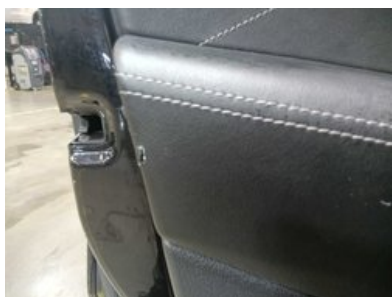
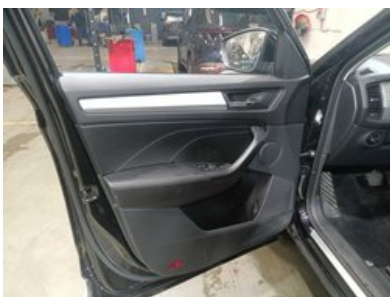
✓ **5. Uksed:** Katted ja liistud - Seisukord

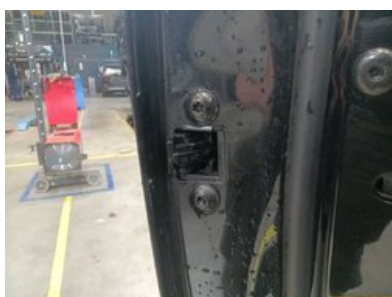
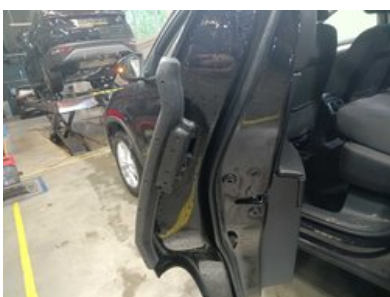
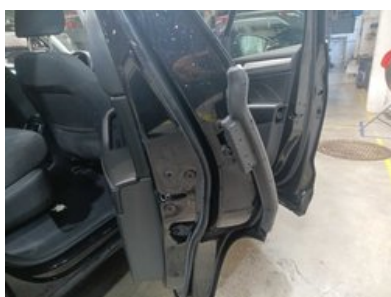
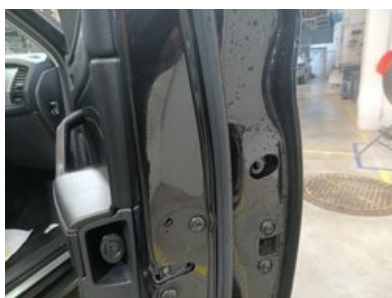
✓ **6. Uksed:** Katted ja liistud - Seisukord

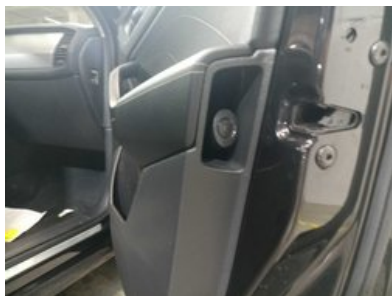
✓ **7. Uksed:** Katted ja liistud - Seisukord

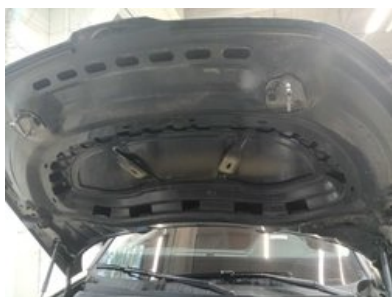
✓ **1. Esiosa:** Kapoti Heliisolatsioon - Seisukord

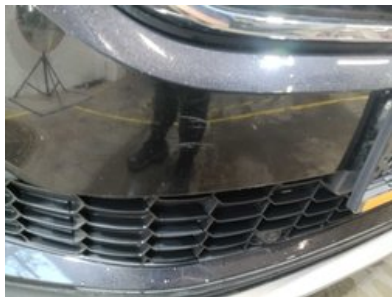
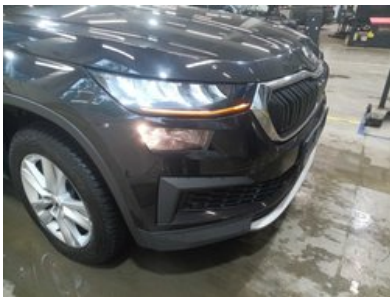
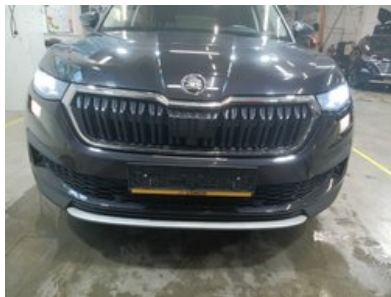
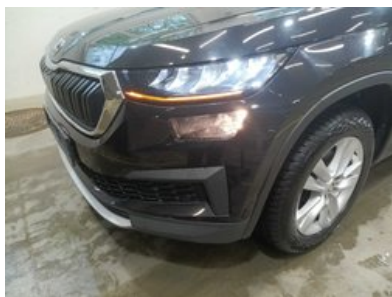
✓ **2. Esiosa:** Esistange - Seisukord ja Joondus

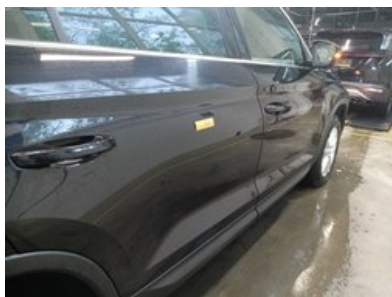
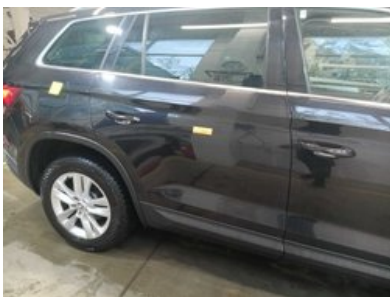
✓ **3. Külg:** Vasak ja Parem Külg - Nähtavad Kahjustused ja Kriimustused

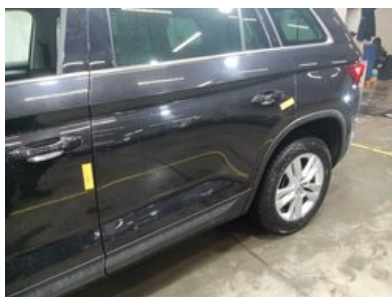
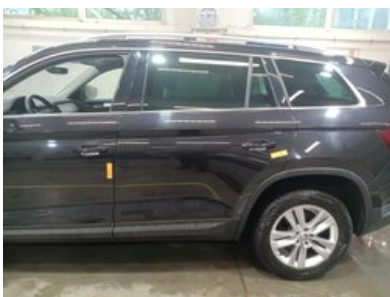
✓ **4. Külg:** Vasak ja Parem Külg - Nähtavad Kahjustused ja Kriimustused

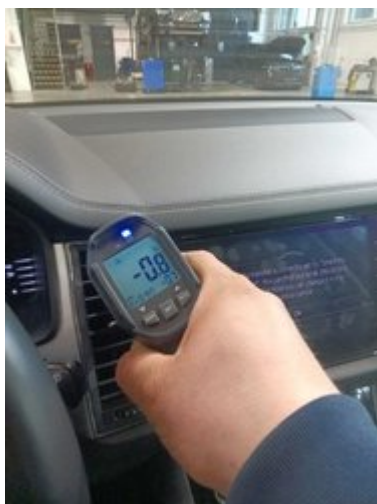
✓ **3. MUU:** Kliimaseadme Täitmine

- ✓ 1. Mootoriõli
- ✓ 2. Kliimaseadme Täitmine
- ✓ 3. Vaheta Esiklaasi Kojamees (Mehaaniline)
- ✓ 4. Tagumised Piduriklotsid
