# Diagnostikaaruanne

## 2017 PEUGEOT 308 Premium

# Ettevalmistus- ja remondiaruanne

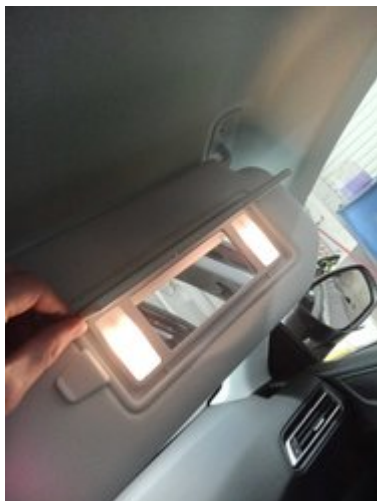
### ✓ 1. Esiosa: Päikesesirmid - Toimimine ja seisukord

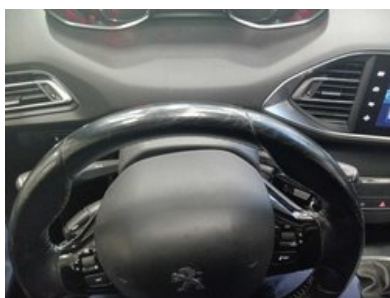
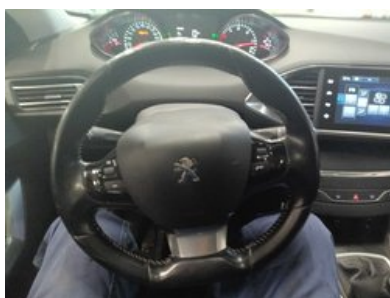
### ✓ 2. Esiosa: Rool - Seisukord

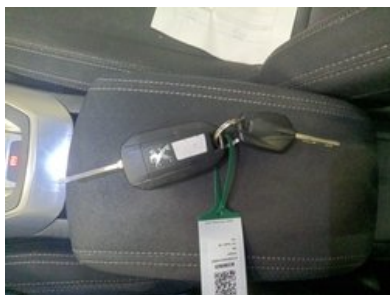
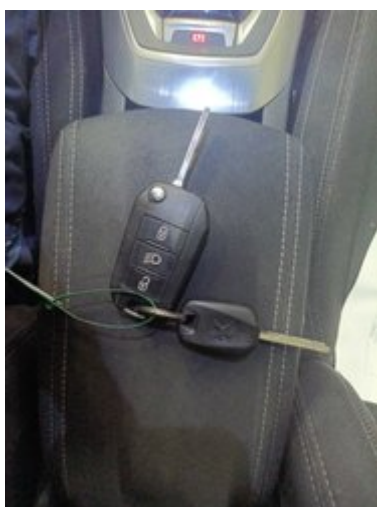
### ✓ 3. Salong: Tarvikud - Toimimine ja Seisukord

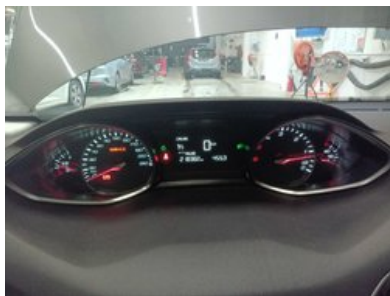
✓ **4. Salong:** Tarvikud - Toimimine ja Seisukord

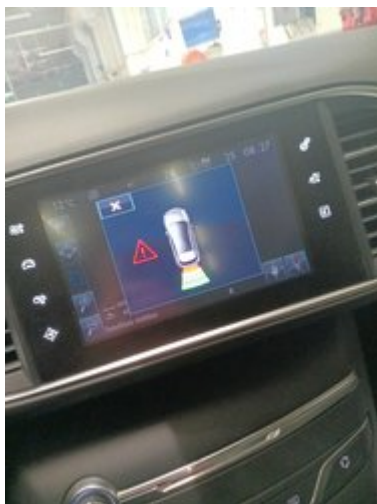
✓ **5. Salong:** Tarvikud - Toimimine ja Seisukord

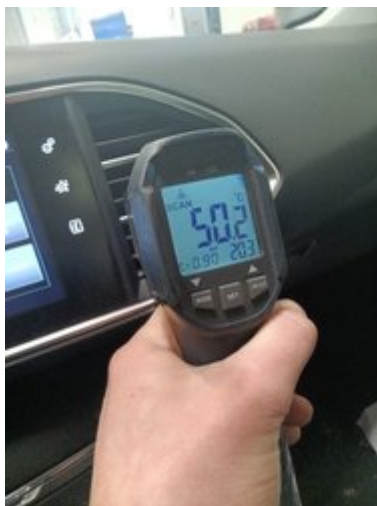
✓ **6. Salong:** Tarvikud - Toimimine ja Seisukord

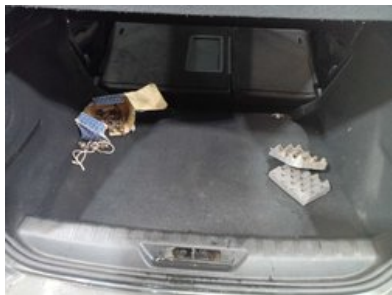
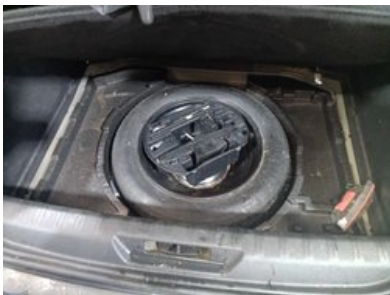
✓ **7. Salong:** Tarvikud - Toimimine ja Seisukord

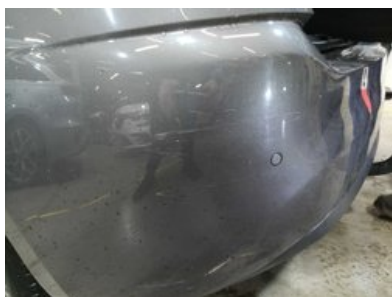
✓ **1. Tagaosa:** Tagumine stange - Seisukord ja joondus

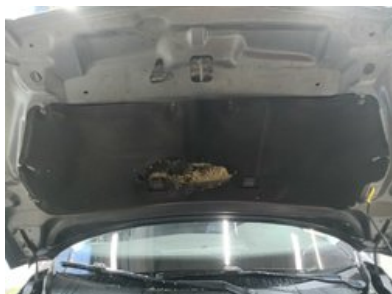
✓ **2. Esiosa:** Kapoti Heliisolatsioon - Seisukord

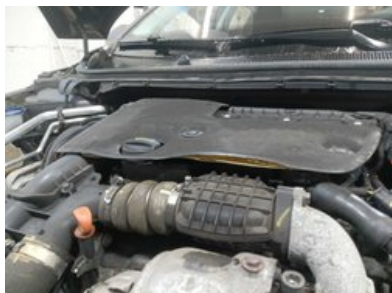
✓ **3. Esiosa:** Mootorikatte Terviklikkus

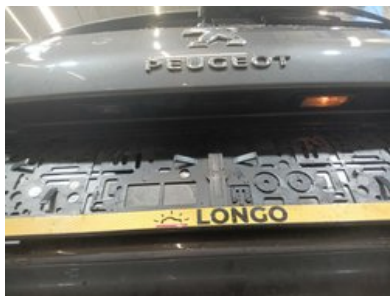
✓ **4. Tuled:** Numbrimärgi Valgustus - Toimimine

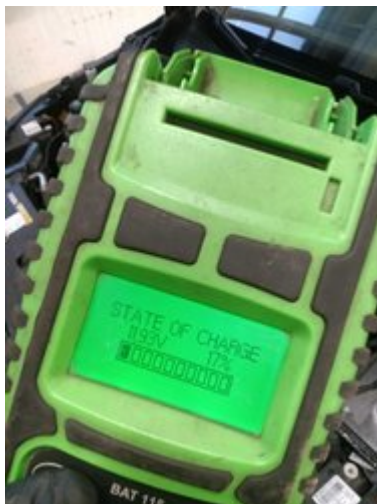
✓ **2. MUU:** Laadida Akut

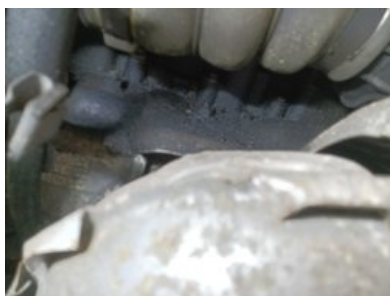
✓ **3. MUU:** Mootori Kammvõlli Remont "Sandwich"

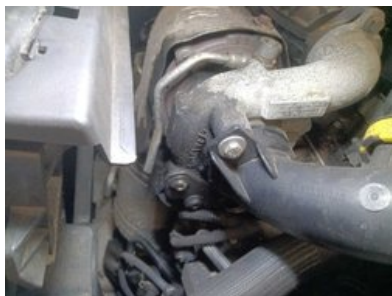
✓ **5. MOOTORI JUHTIMINE - KÜTUS:** Turbokompressor

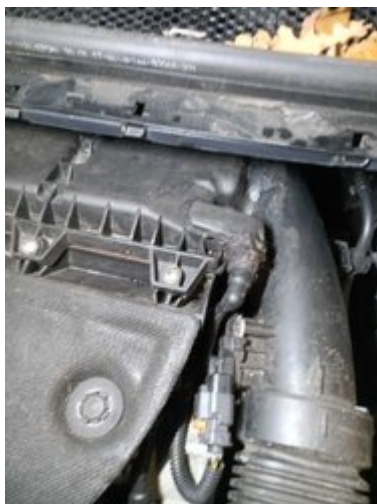
✓ **6. MOOTORI JUHTIMINE - KÜTUS:** Õhufiltri Komplekt

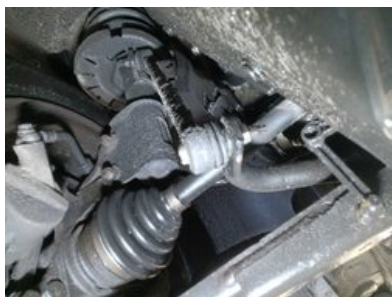
✓ **7. VEDRUSTUS:** Stabilisaatori Välimine Varras, Mõlemad Pooled

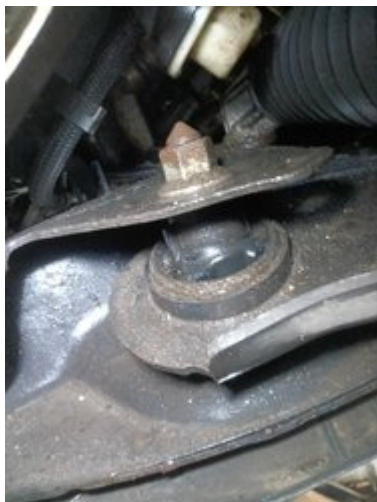
✓ **8. VEDRUSTUS:** Vedrustuse Alumise Õla Puksid Mõlemad
