# Diagnostikaaruanne

## 2020 PEUGEOT 508 Allure

Longo poolt läbi viidud põhjaliku diagnostika käigus, 15 puudust olid tuvastatud sõidukis.

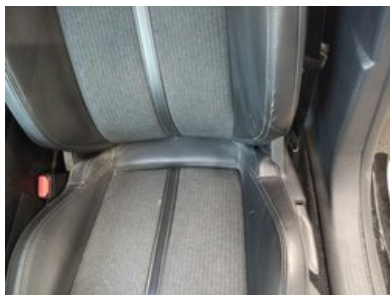
✓ 1. Istmed: Kõik Istmed - Seisukord

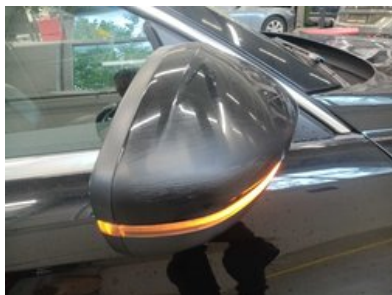
- ✓ **1. Külg:** Välispeeglid - Peeglite Terviklikkus ja Kinnitamine Auto Külge

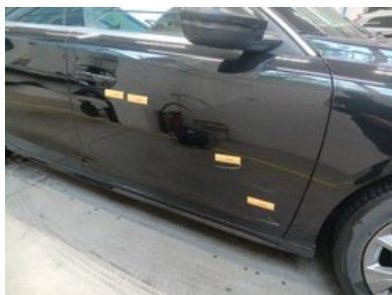
- ✓ **2. Külg:** Vasak ja Parek Külg - Nähtavad Kahjustused ja Kriimustused

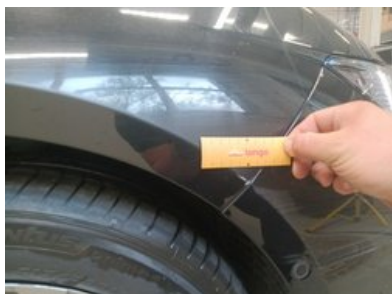
- ✓ **3. Külg:** Vasak ja Parek Külg - Nähtavad Kahjustused ja Kriimustused

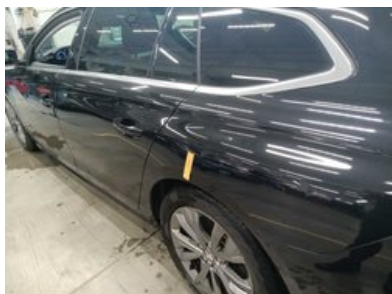
- ✓ **4. Külg:** Vasak ja Parek Külg - Nähtavad Kahjustused ja Kriimustused

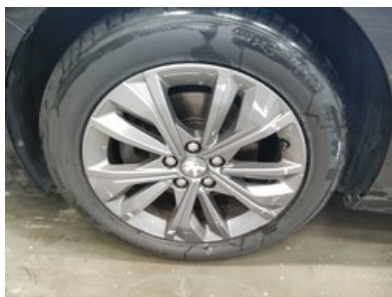
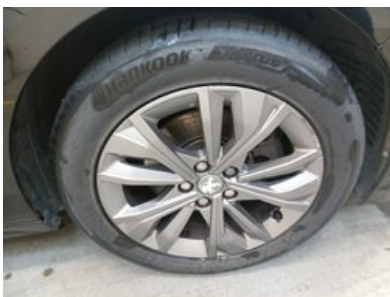
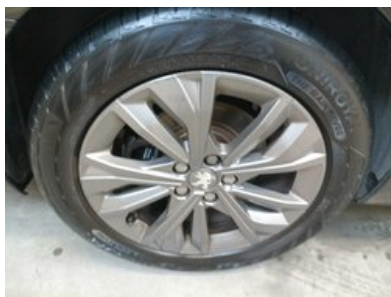
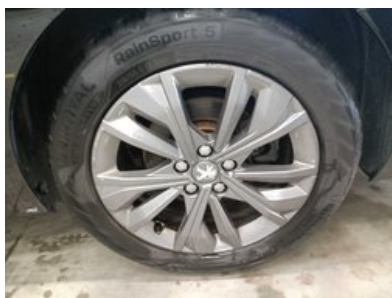
✓ **5. Külg:** Veljed - Seisukord

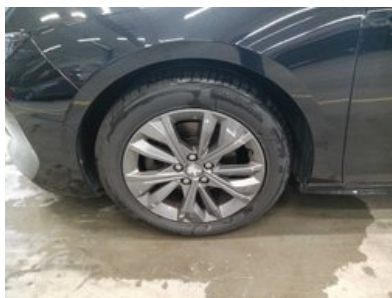
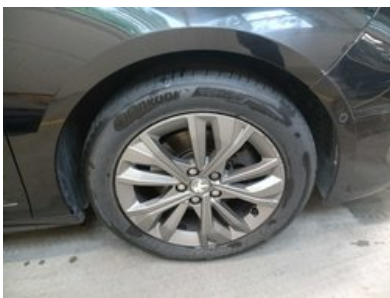
✓ **6. Külg:** Veljed - Seisukord

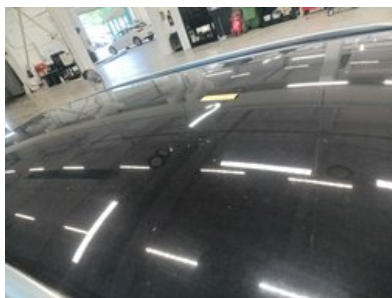
✓ **7. Muu:** Katus - Nähtavad kahjustused (nt rahekahjustused)

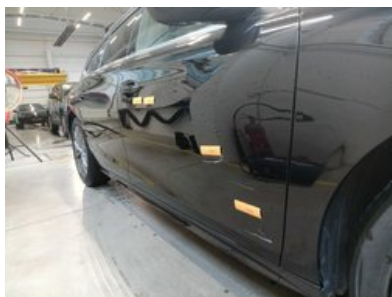
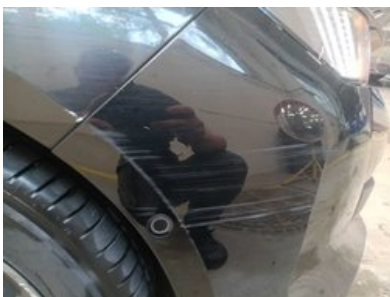
✓ **8. Muu:** Täiendavad Poleerimistööd

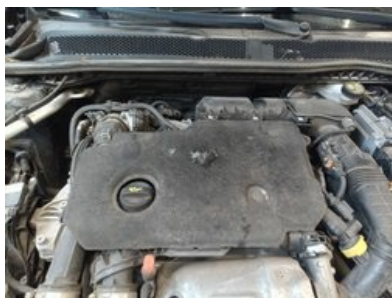
✓ **9. Esiosa:** Mootorikatte Terviklikkus

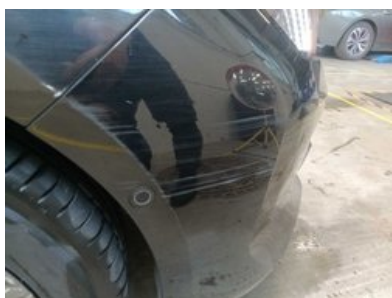
✓ **10. Esiosa:** Esistange - Seisukord ja Joondus

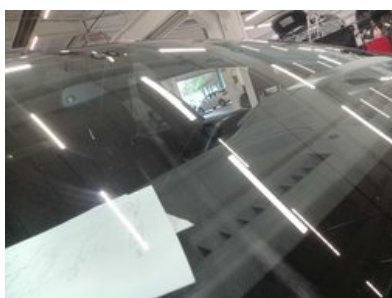
✓ **11. Esiosa:** Esiklaasi terviklikkus - puuduvad tehnöülevaatust välistavad kahjustused

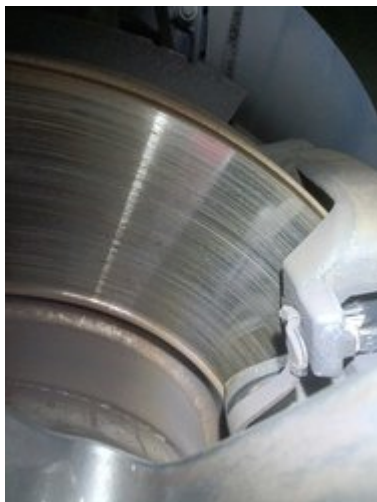
✓ **3. PIDURID:** Esimesed Pidurikettad Mõlemad
