# Diagnostikaaruanne

## 2016 OPEL ZAFIRA TOURER Comfort

Läbisõit lõpetamise kuupäeval: 169 269 km

### Tuvastatud puuduste kokkuvõte

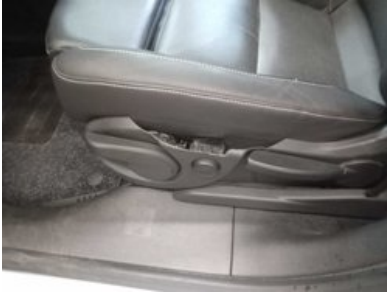
- ✓ **1. Istmed:** Kõik Istmed - Seisukord

- ✓ 1. Vaheta Istme Külplastik

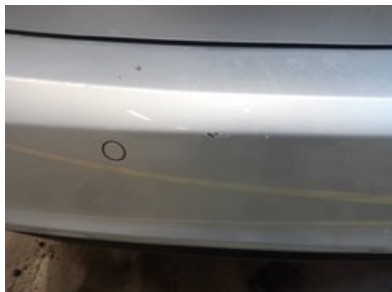
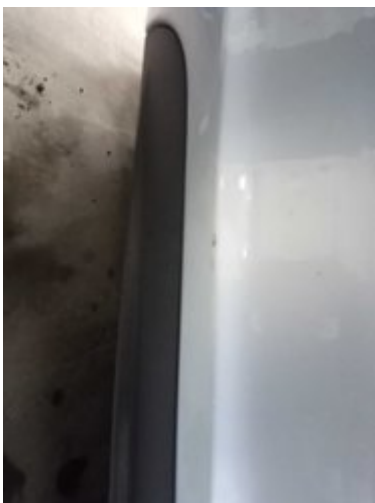
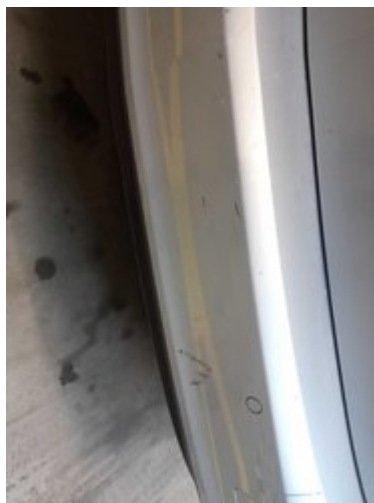
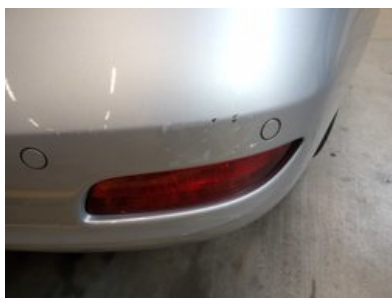
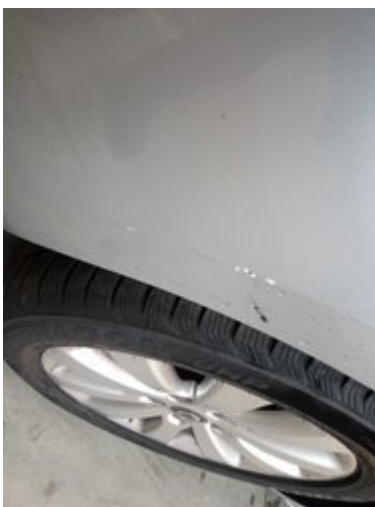
✓ **8. Tagaosa:** Tagumine stange - Seisukord ja joondus

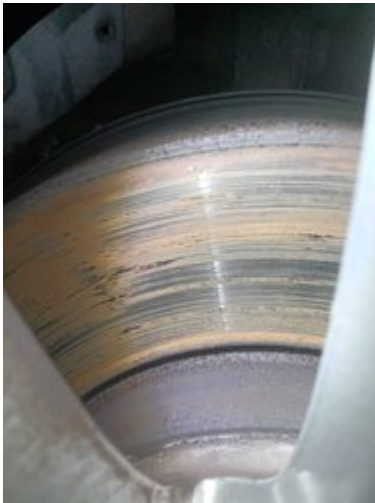
### ✓ 3. PIDURID: Esimesed Pidurikettad Mõlemad
