# Diagnostikaaruanne

## 2021 SKODA KAROQ Executive

### Diagnostika üksikasjad

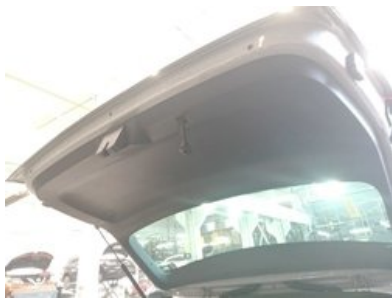
✓ **2. Salong:** Katted ja liistud - Seisukord

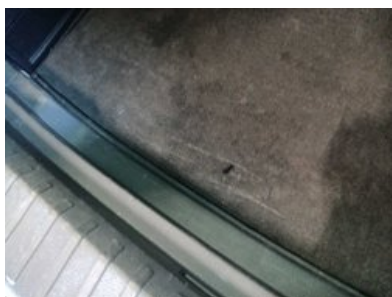
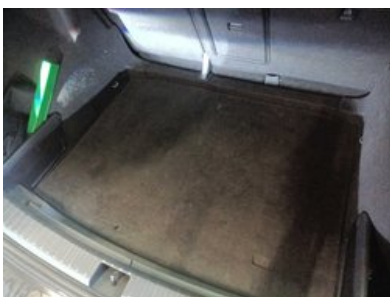
✓ **3. Salong:** Vaibad - Seisukord

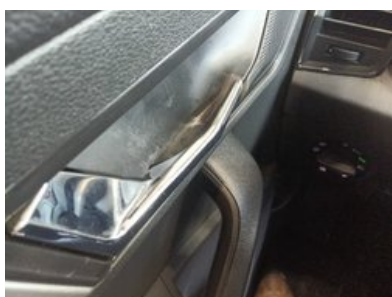
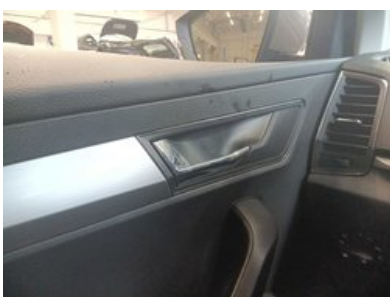
✓ **4. Uksed:** Uksekäepidemed - Toimimine ja Seisukord

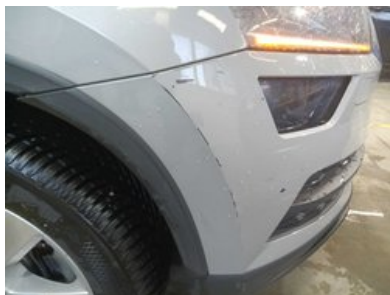
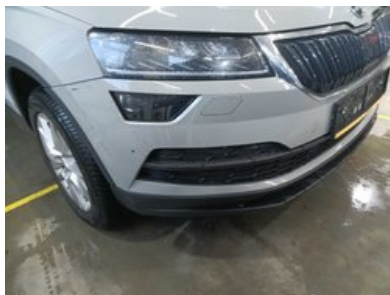
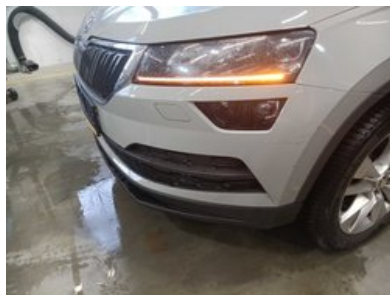
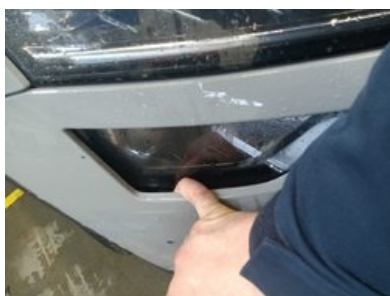
### ✓ 1. Esiosa: Esistange - Seisukord ja Joondus

- ✓ 1. Pesuri Mehhanismi Remont
- ✓ 2. Esipoolse Põrkeraua Vahed

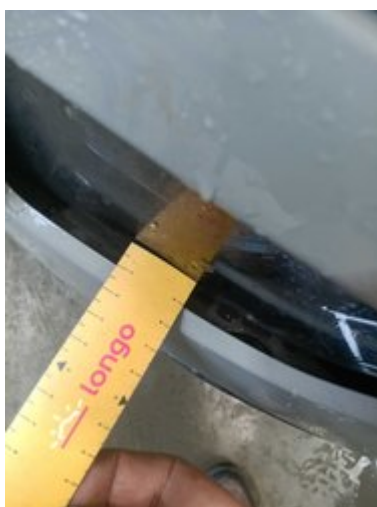
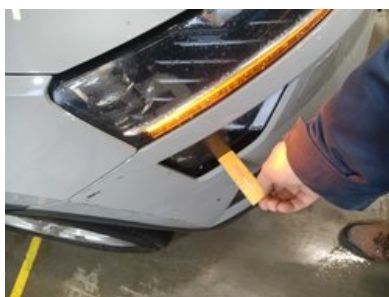
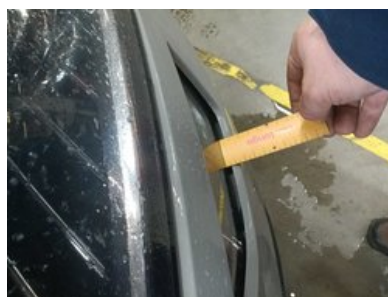
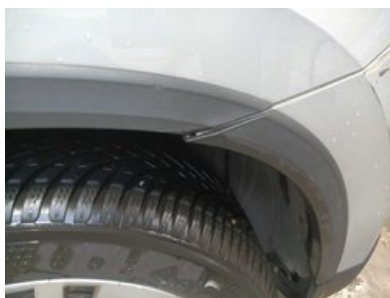
### ✓ 2. Esiosa: Esistange - Seisukord ja Joondus

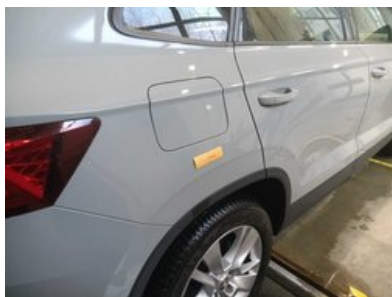
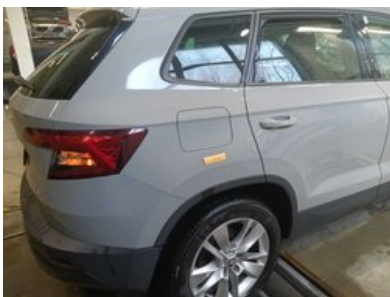
✓ **3. Külg:** Vasak ja Parem Külg - Nähtavad Kahjustused ja Kriimustused

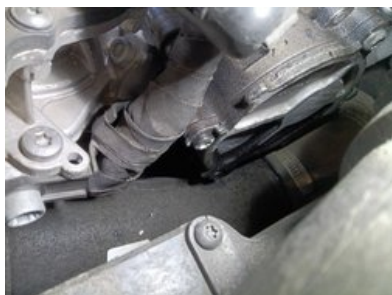
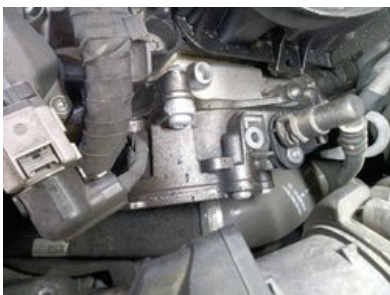
✓ **1. MOOTOR:** Vaakuumpumba Tihendid

- ✓ 1. Mootoriõli ja Filtri Vahetus
- ✓ 2. Vaakuumpumba Tihendid
- ✓ 3. Aku
- ✓ 4. Lisaseadmete rihm
- ✓ 5. Tagumine Kardaaniõlli Kumm

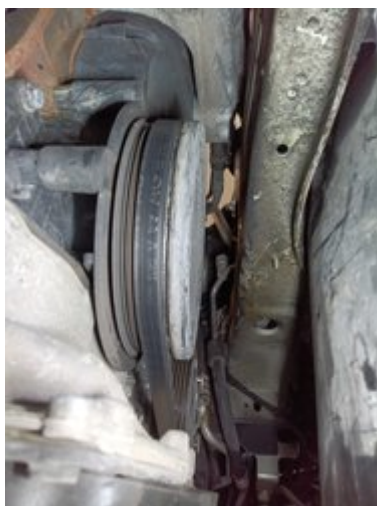
✓ **2. MOOTOR:** Lisaseadmete Ajamvöö

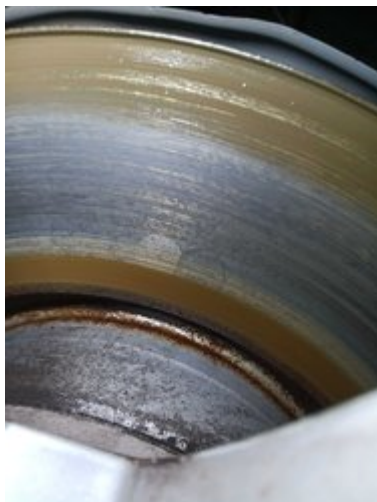
✓ **3. PIDURID:** Esimesed Pidurikettad Mõlemad

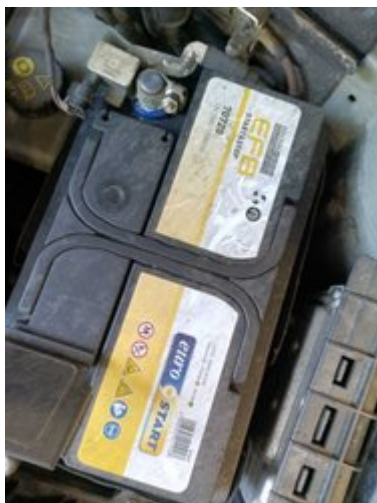
✓ **5. ÜLDINE ELEKTER:** Aku

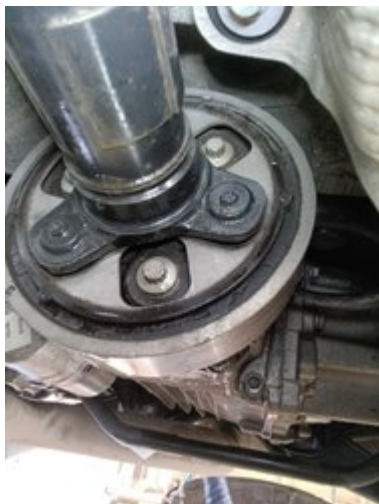
## ✓ 7. LÖPPHAMMASTIK, VÖLL JA TELJED: Tagumise Kardaani Kumm
