# Diagnostikaaruanne

## 2023 DACIA SANDERO Expression

### Diagnostika üksikasjad

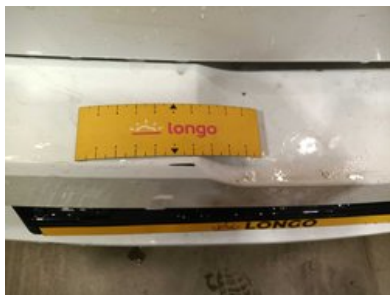
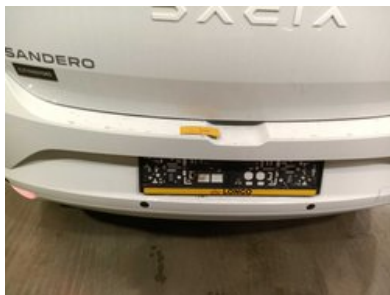
- ✓ **1. Tagaosa:** Tagumine stange - Seisukord ja joondus

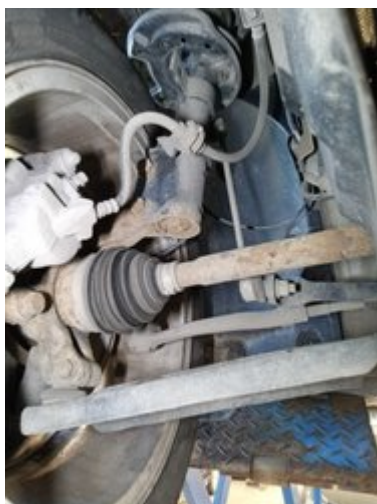
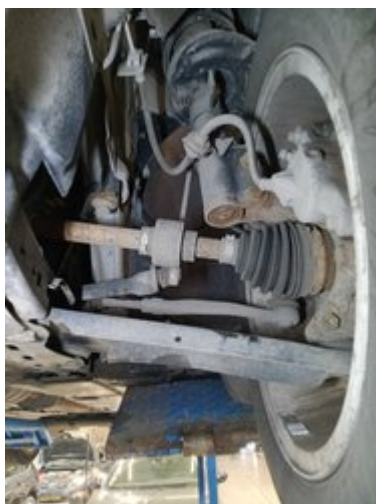
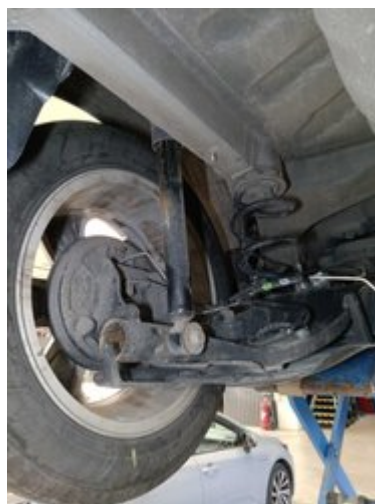
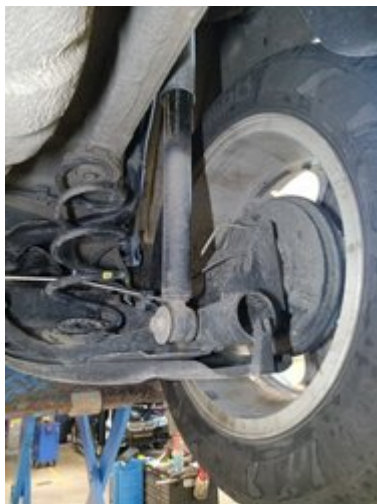
- ✓ **1. VEDRUSTUS:** Veermiku seisukord

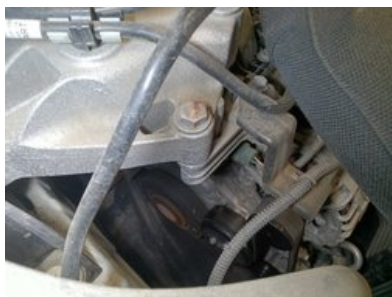
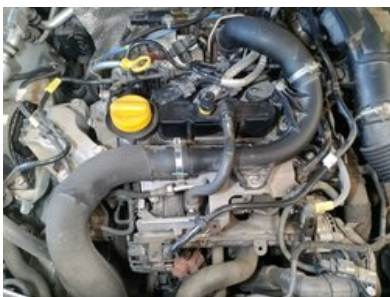
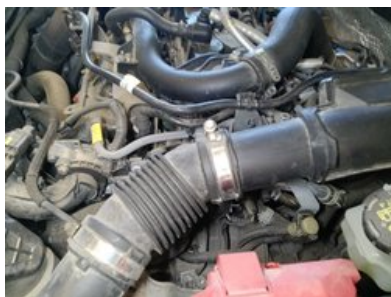
✓ **2. MOOTOR:** Mootori Seisukord

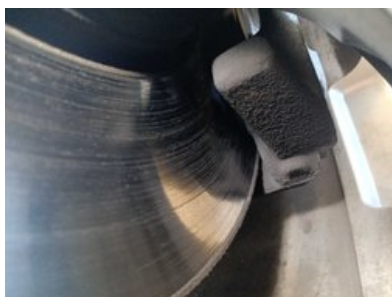
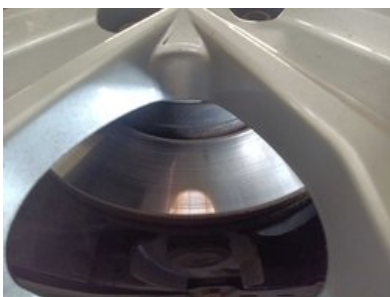
✓ **3. PIDURID:** Pidurikettade Seisukord
