Diagnostikaaruanne

2018 MERCEDES BENZ GLA220 Style

Kontrollitud Longo Shared Service sertifitseeritud diagnostika meeskonna poolt: Eimantas A., Arnas S.

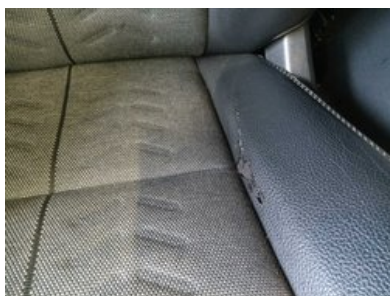
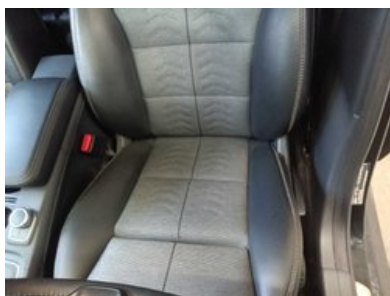
✔ **1. Istmed:** Kõik Istmed - Seisukord
