Diagnostikaaruanne

2019 DACIA SANDERO Stepway

Diagnostika üksikasjad

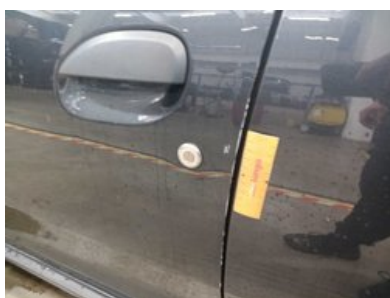
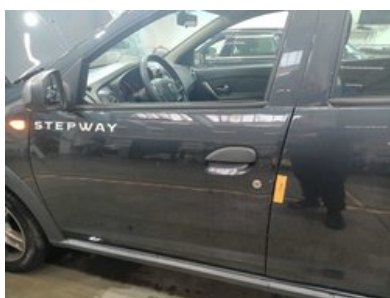
- ✔ **1. Külg:** Vasak ja Parem Külg - Nähtavad Kahjustused ja Kriimustused

- ✓ 1. Esitiiva Värvimine
- ✓ 2. Värv Tagumine Poritiib
- ✓ 3. Ukse Värvimine

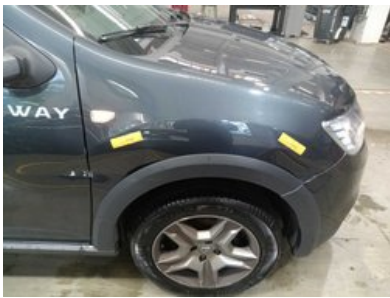
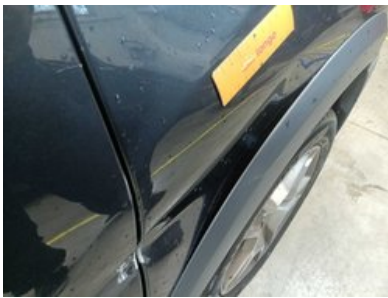
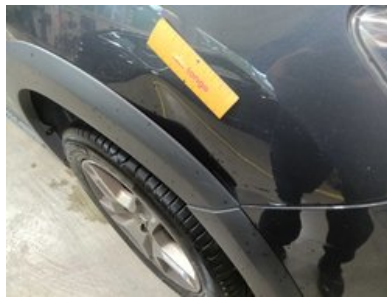
✓ **2. Külg:** Vasak ja Parem Külg - Nähtavad Kahjustused ja Kriimustused

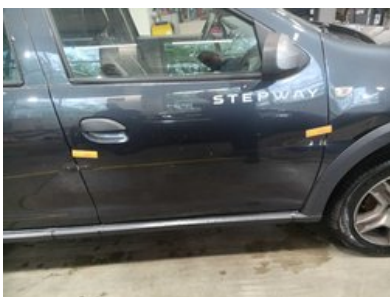
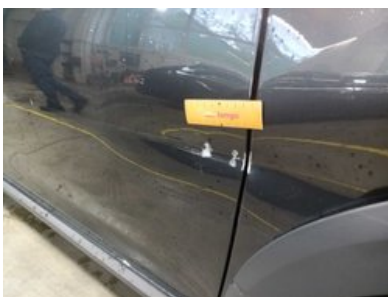
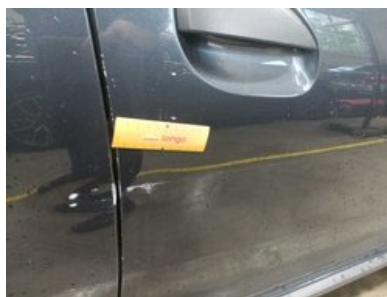
✓ **3. Külg:** Vasak ja Parem Külg - Nähtavad Kahjustused ja Kriimustused

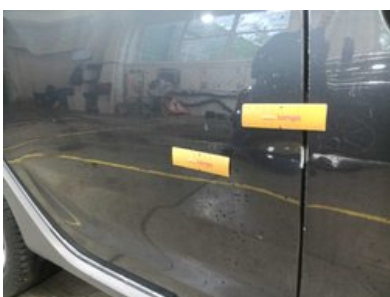
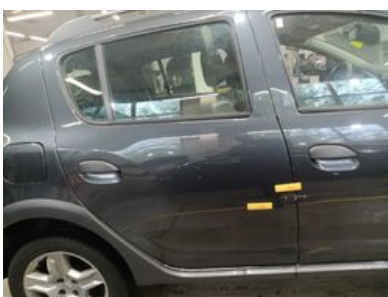
✓ **4. Külg:** Vasak ja Parem Külg - Nähtavad Kahjustused ja Kriimustused

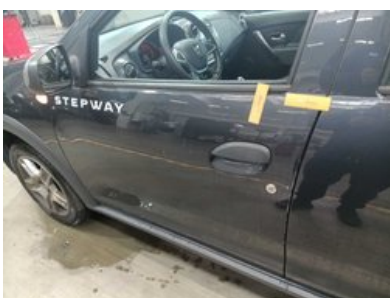
✓ **5. Külg:** Vasak ja Parem Külg - Nähtavad Kahjustused ja Kriimustused

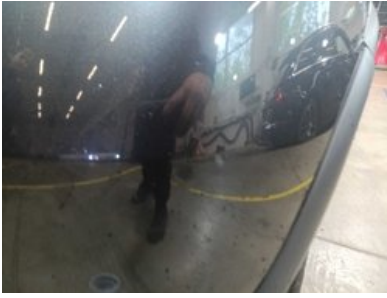
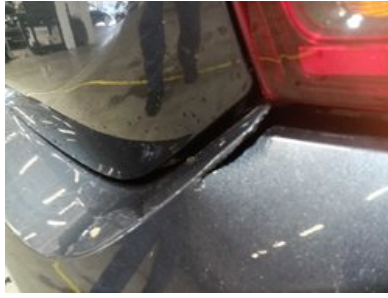
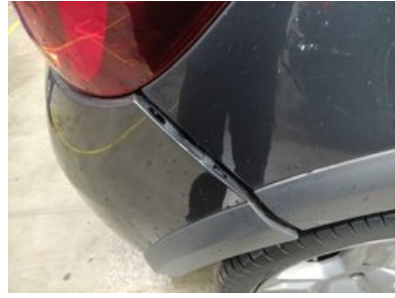
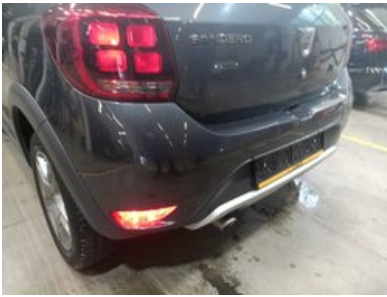
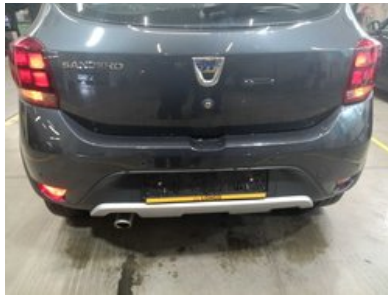
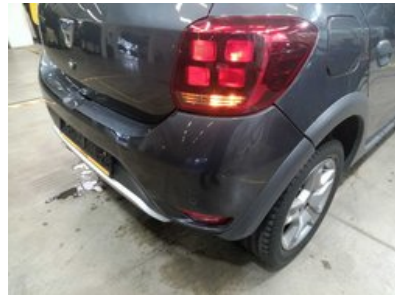
✔ **6. Tagaosa:** Tagumine stange - Seisukord ja joendus

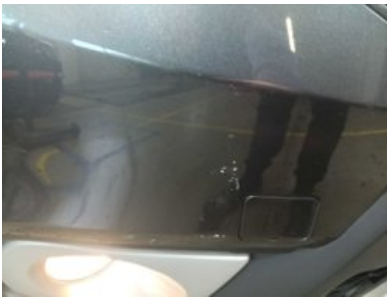
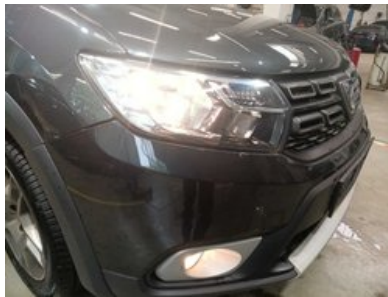
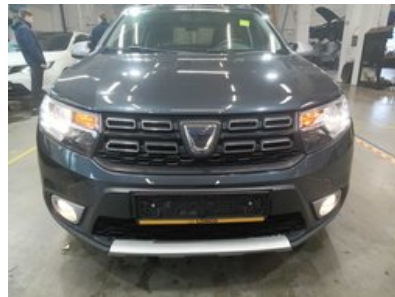
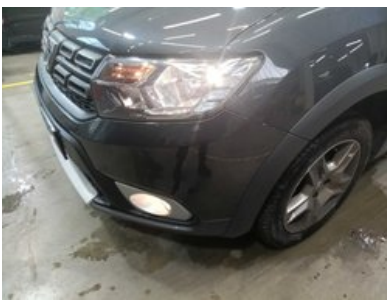
✔ **7. Esiosa:** Esistange - Seisukord ja Joendus

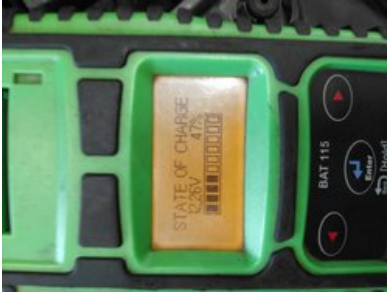
✓ 1. MUU: Laadida Akut

- ✓ 1. Vahetada Rehve
- ✓ 2. Laadida Akut

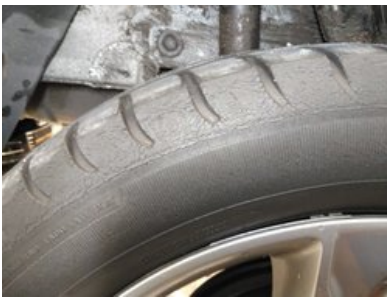
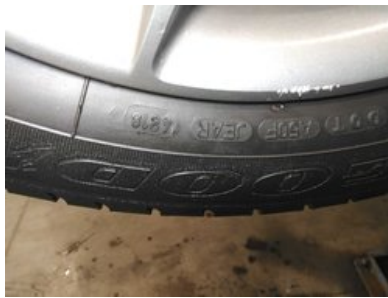
✓ 2. MUU: Vahetada Rehve

- 1. ROYALBLACK 205/55R16 91V ROYALMILE (ROYALBLACK 20555 R16 91V ROYALMILE)
- 2. Fender Sandero II (CJD3631)
