# Diagnostikaaruanne

## 2021 OPEL ASTRA Edition

### Diagnostika üksikasjad

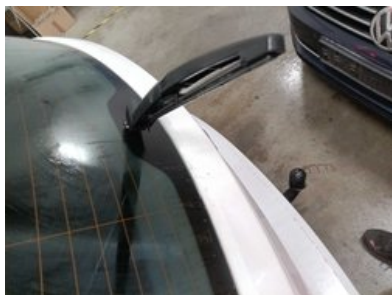
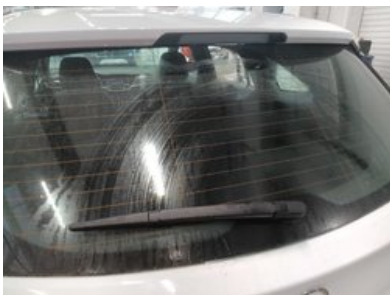
- ✓ **1. Esiosa:** Klaasipuhasti Kumm ja Käepide (Ees ja Taga) - Seisukord

- ✓ 1. Vaheta Tagaklaasi Kuhjar (Mehaaniline)
- ✓ 2. Laadida Akut
- ✓ 3. Mootooriõli ja Filtri Vahetus

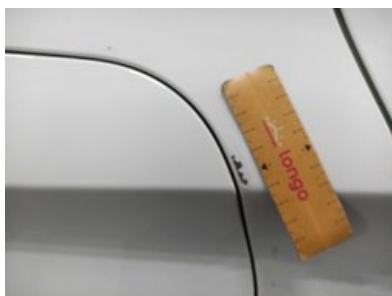
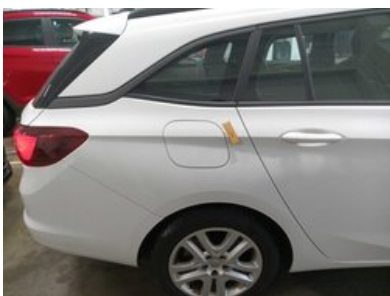
- ✓ **1. Külg:** Vasak ja Parem Külg - Nähtavad Kahjustused ja Kriimustused

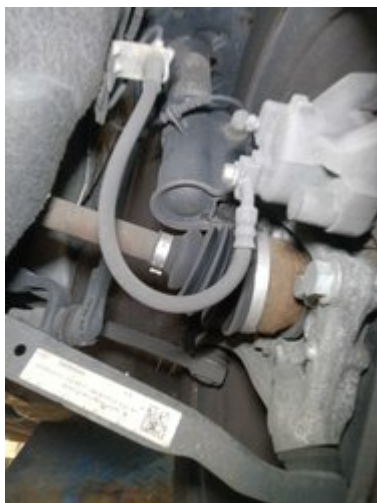
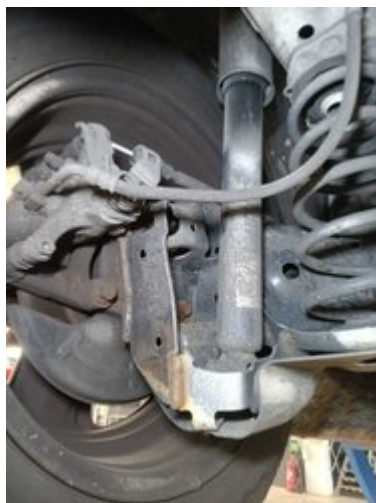
✓ **3. VEDRUSTUS:** Veermiku seisukord

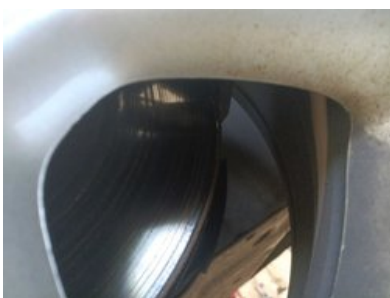
✓ **4. PIDURID:** Pidurite Seisukord
