# Diagnostikaaruanne

## 2020 TOYOTA C-HR First Edition

### Diagnostika üksikasjad

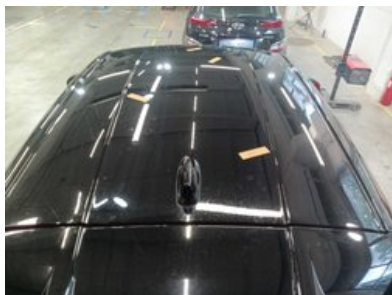
- ✓ **1. Muu:** Katus - Nähtavad kahjustused (nt rahekahjustused)

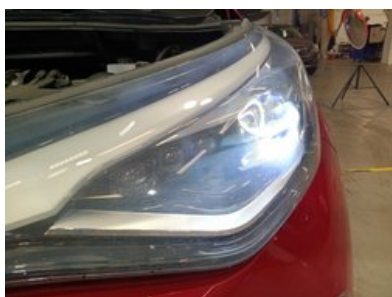
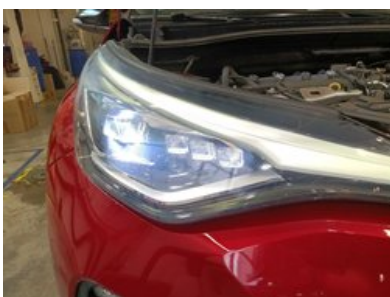
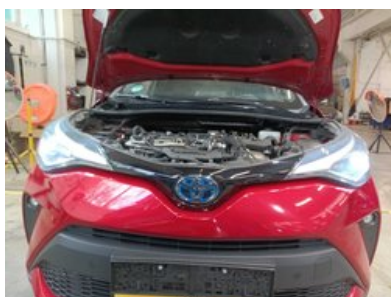
- ✓ **2. Tuled:** Esituled (Päevatuled, Kaugtuled, Udu, Suunatud) - Põhiline Toimimine, Kahjustused ja Värv

- ✓ 1. Vaheta Esituled

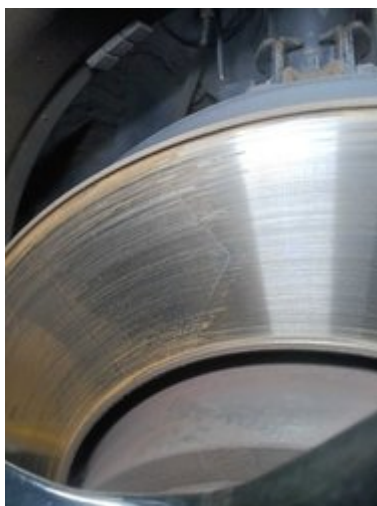
- ✓ **1. MUU:** Mootooriõli ja Filtri Vahetus
- ✓ **2. PIDURID:** Esimesed Pidurikettad Mõlemad

- ✓ 1. Mootoriõli ja Filtri Vahetus
