# Diagnostikaaruanne

## 2019 RENAULT MEGANE Limited

# Ettevalmistus- ja remondiaruanne

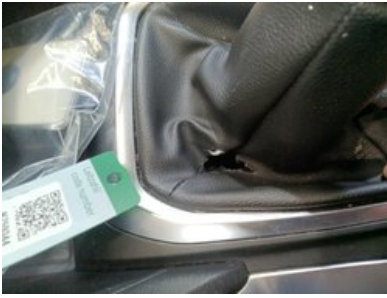
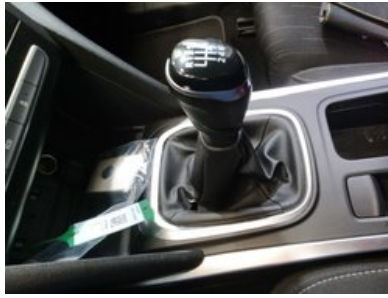
- ✓ **1. Salong:** Käigukang Katik ja Käigukang Nupp - Seisukord

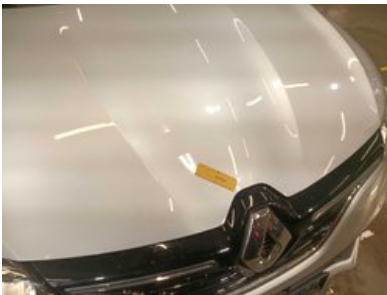
- ✓ **1. Esiosa:** Kapott - Nähtavad Kahjustused

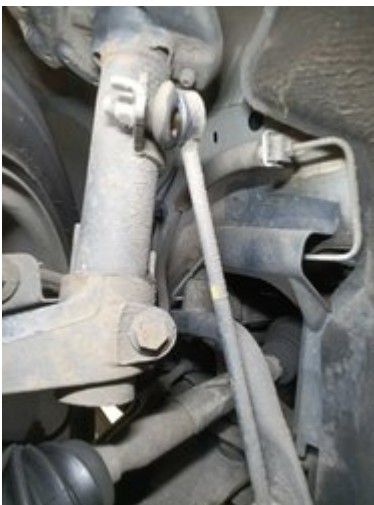
- ✓ **1. VEDRUSTUS:** Stabilisaatori Välimine Varras, Mõlemad Pooled

- ✓ 1. Mootoriõli ja Filtri Vahetus
- ✓ 2. Stabilisaatori Link - Välimine (Mõlemad)
