# Diagnostikaaruanne

## 2015 NISSAN QASHQAI Tekna

Longo poolt läbi viidud põhjaliku diagnostika käigus, 12 puudust olid tuvastatud sõidukis.

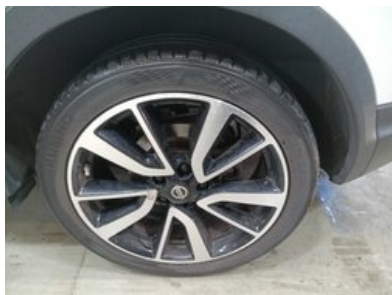
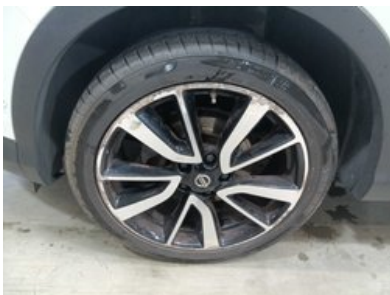
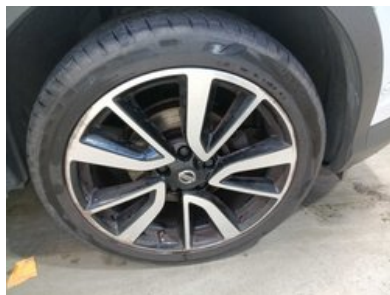
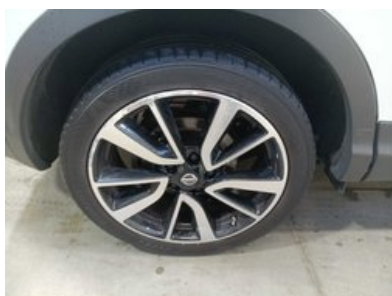
### ✓ 1. Külg: Veljed - Seisukord

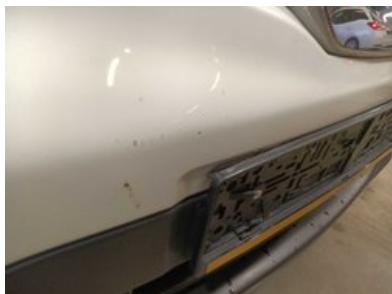
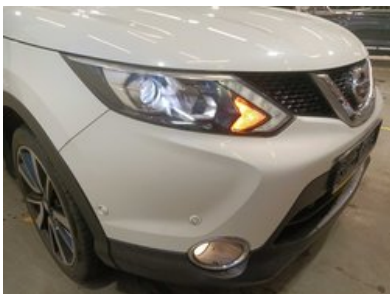
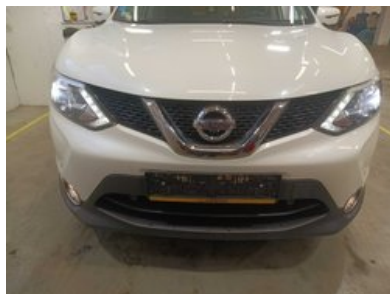
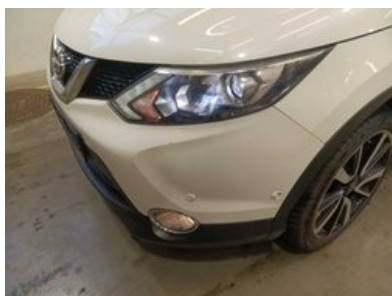
### ✓ 3. Esiosa: Esistange - Seisukord ja Joondus

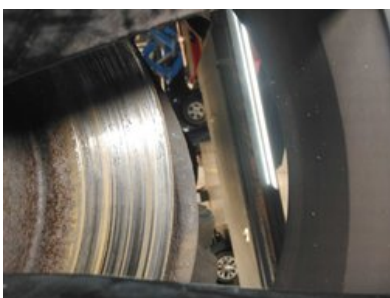
✓ 3. MUU: Tagumine Piduriketas ja Klotsid

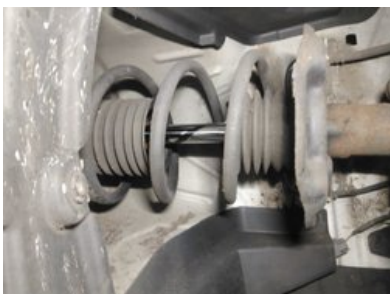
✓ 4. MUU: Amortisaatorite kaitse

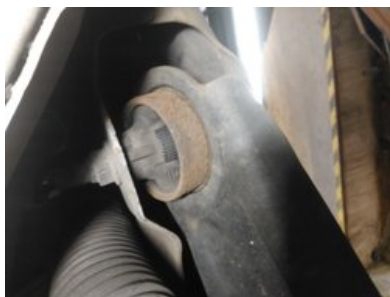
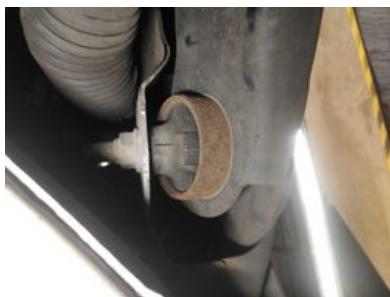
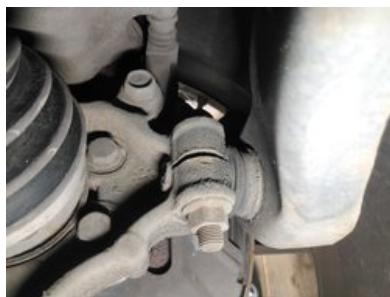
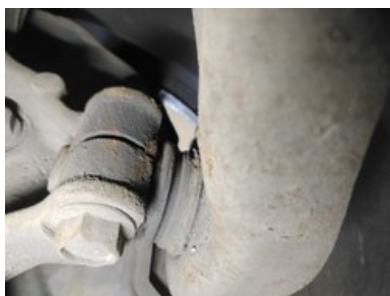
✓ **5. MUU:** Vedrustuse Alumine Võll

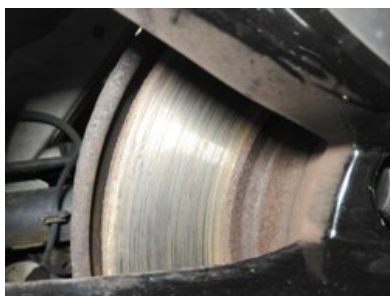
✓ **8. MUU:** Esimised Piduriketad Klotsidega

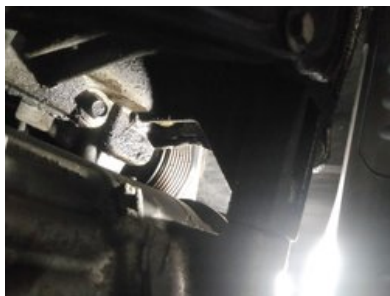
## ✓ 9. MUU: Generaatori Rihm

- ✓ 1. Mootoriõli Filtri Vahetus
- ✓ 2. Roolivarras Parem
- ✓ 3. Generaatori Rihm
- ✓ 4. Laadi Aku
- ✓ 5. Rataste Joondus
