# Diagnostikaaruanne

## 2018 OPEL ZAFIRA TOURER Business Execu

### Diagnostika üksikasjad

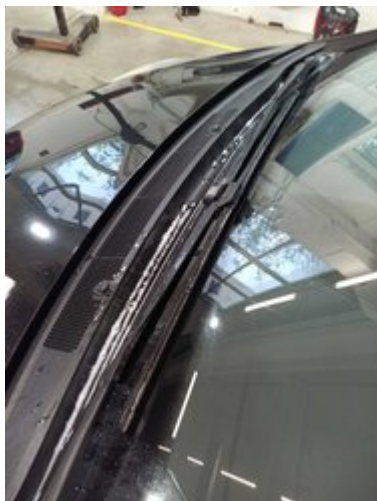
- ✓ **1. Esiosa:** Klaasipuhasti Kumm ja Käepide (Ees ja Taga) - Seisukord

- ✓ 1. Mootoriõli ja Filtri Vahetus
- ✓ 2. Vaheta Esiklaasi Kojamees (Mehaaniline)

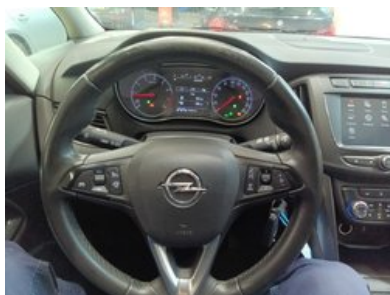
- ✓ **2. Esiosa:** Rool - Seisukord

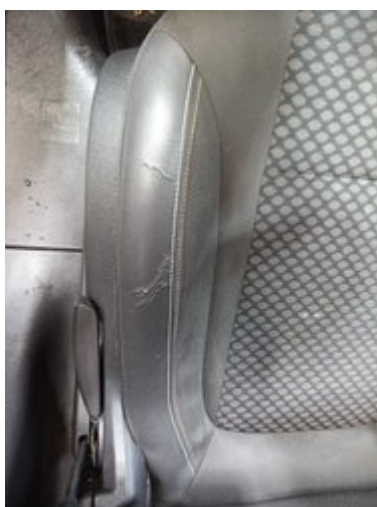
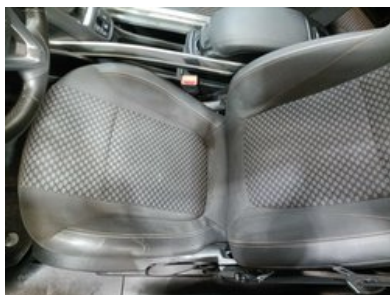
- ✓ **3. Istmed:** Kõik Istmed - Seisukord

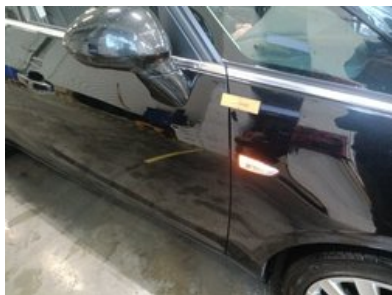
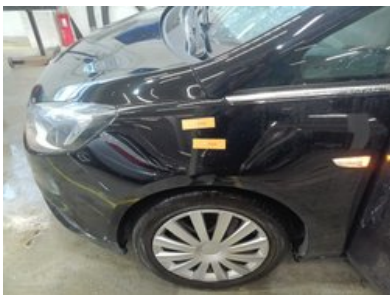
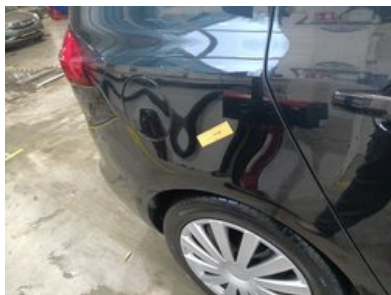
- ✓ **1. Külg:** Vasak ja Parem Külg - Nähtavad Kahjustused ja Kriimustused

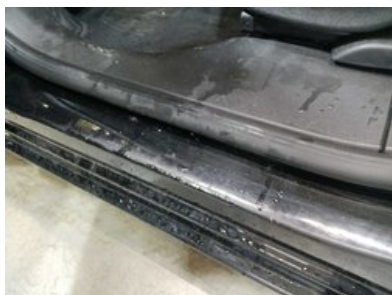
- ✓ **2. Külg:** Vasak ja Parem Külg - Nähtavad Kahjustused ja Kriimustused

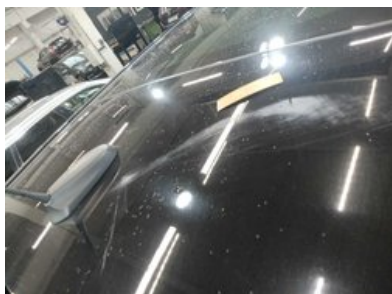
- ✓ **3. Muu:** Täiendavad Poleerimistööd

- ✓ 1. Kere pesemine
- ✓ 2. Salongi süvapuhasus ainult hüpoallergeensete puhastusvahendidega
- ✓ 3. Kere poleerimine pärast puhastamist

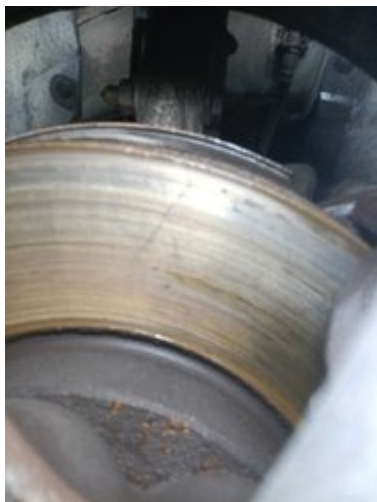
✓ **2. PIDURID:** Esimesed Pidurikettad Mõlemad

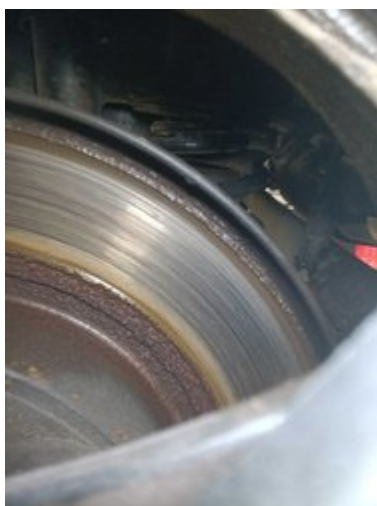
✓ **3. PIDURID:** Tagumine Piduri Ketas (Mõlemad)
