# Diagnostikaaruanne

## 2017 PEUGEOT 2008 GT-line

### Diagnostika üksikasjad

### Tuvastatud puuduste kokkuvõte

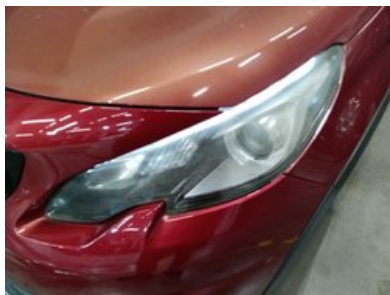
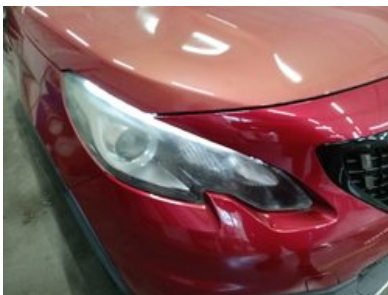
### ✓ 1. Muu: Täiendavad Poleerimistööd

- ✓ 1. Kere pesemine
- ✓ 2. Kere poleerimine pärast puhastamist

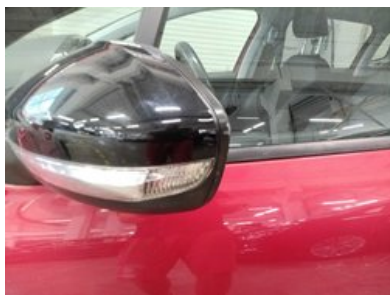
### ✓ 2. Külg: Välispeeglid - Peeglite Terviklikkus ja Kinnitamine Auto Külge

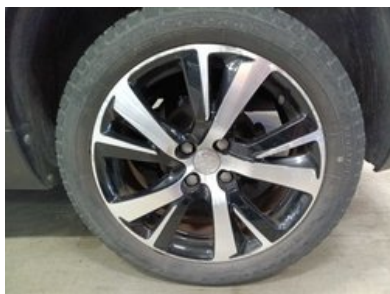
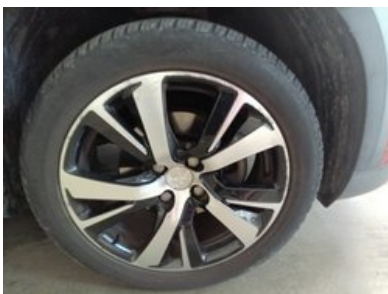
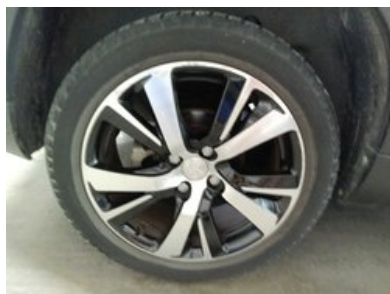
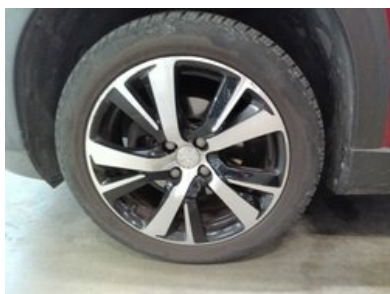
### ✓ 3. Külg: Veljed - Seisukord

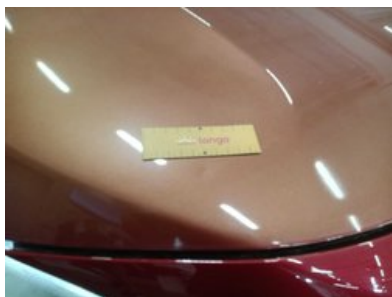
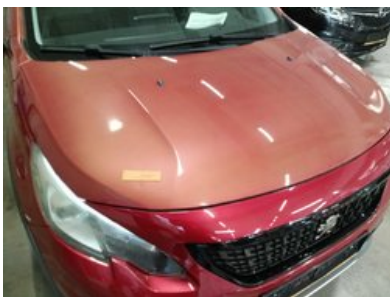
✓ **4. Esiosa:** Kapott - Nähtavad Kahjustused

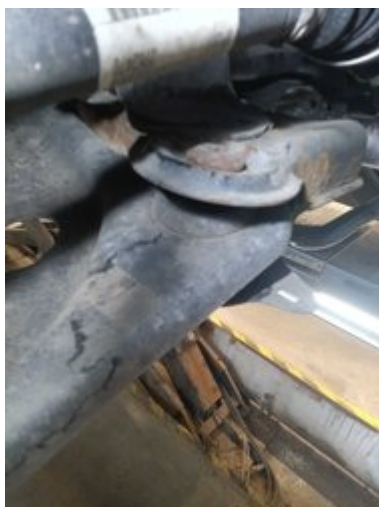
✓ **1. VEDRUSTUS:** Vedrustuse Alumine Õlg Mõlemad

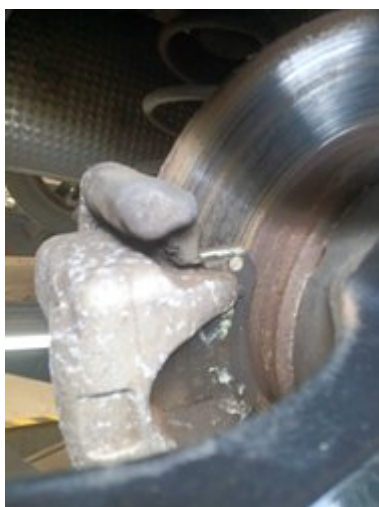
✓ **2. PIDURID:** Tagumine Piduri Ketas (Mõlemad)

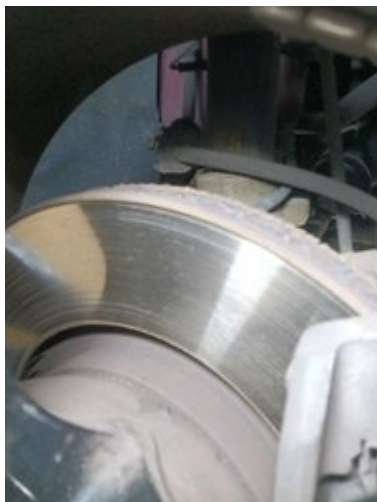
✓ **3. PIDURID:** Esimesed Pidurikettad Mõlemad

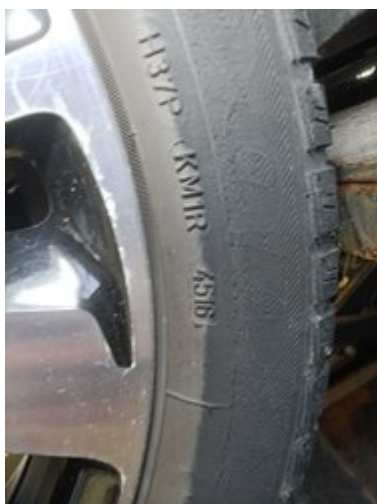
✓ **4. MUU:** Vahetada Rehve

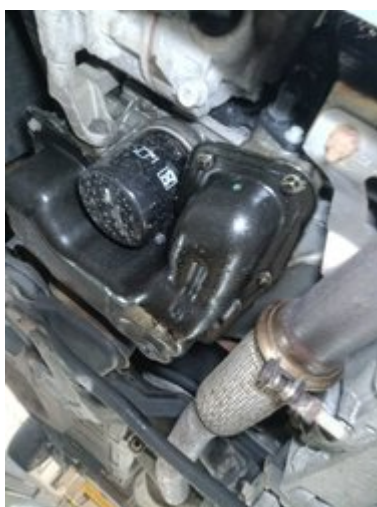
✓ **5. MOOTOR:** Õlipann - Alumine

- ✓ 1. Õlikart - Alumine
