# Diagnostikaaruanne

## 2020 RENAULT CLIO Limited

### Diagnostika üksikasjad

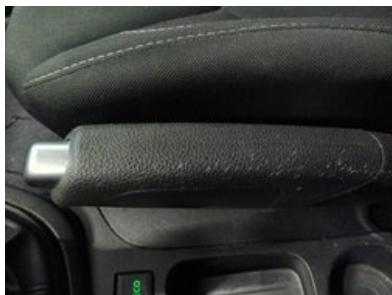
- ✓ **1. Salong:** Katted ja liistud - Seisukord

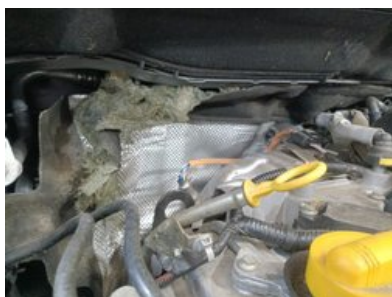
- ✓ **1. Esiosa:** Tulekahjuseina Terviklikkus

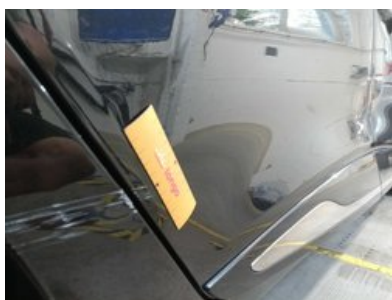
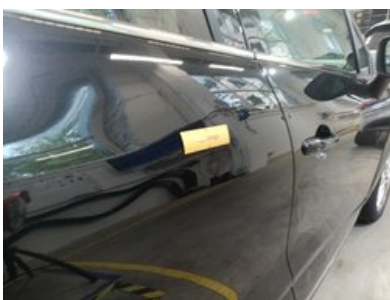
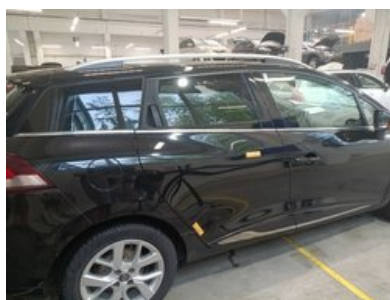
- ✓ **2. Külg:** Vasak ja Parem Külg - Nähtavad Kahjustused ja Kriimustused

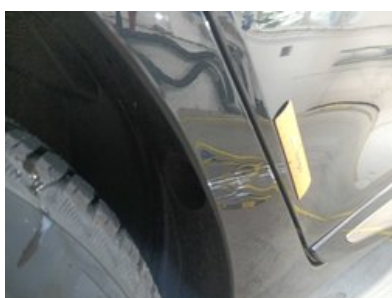
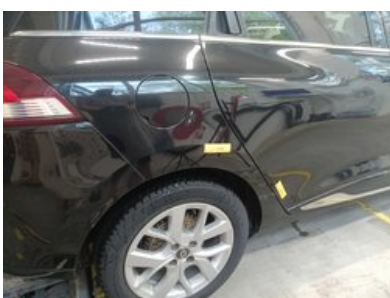
- ✓ **3. Külg:** Vasak ja Parem Külg - Nähtavad Kahjustused ja Kriimustused

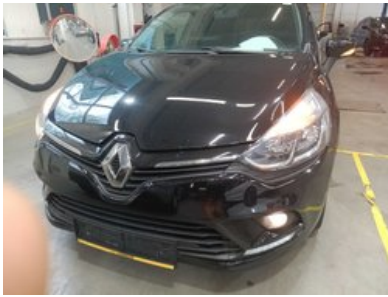
✓ **4. Tuled:** Lambipirnid

- ✓ 1. Mootoriõli ja Filtri Vahetus
- ✓ 2. Laadida Akut
- ✓ 3. Esimesed Pidurikettad (Mõlemad) — Klotsidega
- ✓ 4. Vaheta Pirn Esitulede Jaoks

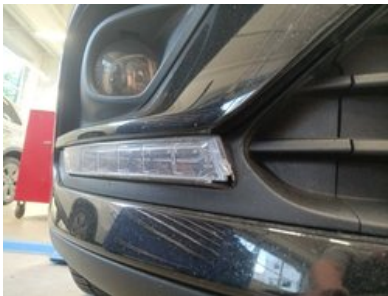
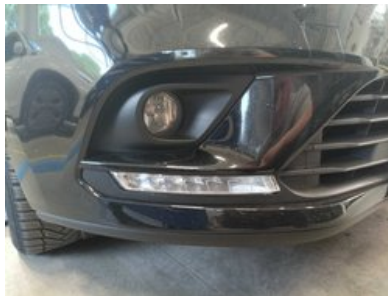
✓ **5. Tuled:** Esituled (Päevatuled, Kaugtuled, Udu, Suunatud) - Põhiline Toimimine, Kahjustused ja Värv

- ✓ 1. Esitulede Reguleerimine
- ✓ 2. Vaheta Esituled

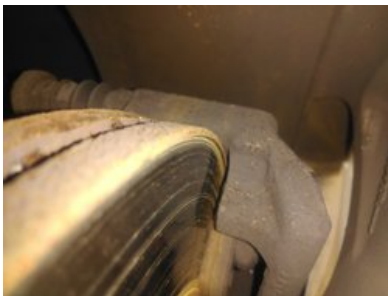
✓ **3. PIDURID:** Esimesed Pidurikettad Mõlemad koos Klotside
