Diagnostikaaruanne

2015 VOLVO V40 Momentum

Diagnostika üksikasjad

Longo poolt läbi viidud põhjaliku diagnostika käigus, 17 puudust olid tuvastatud sõidukis.

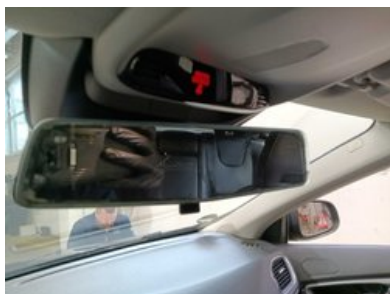
- ✔ **1. Esiosa:** Tagavaate peegel - Toimimine ja kinnituse terviklikkus

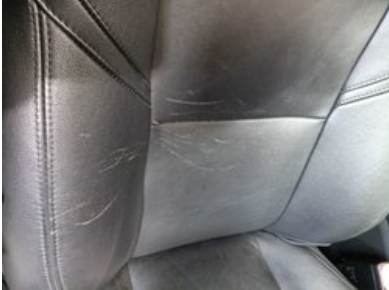
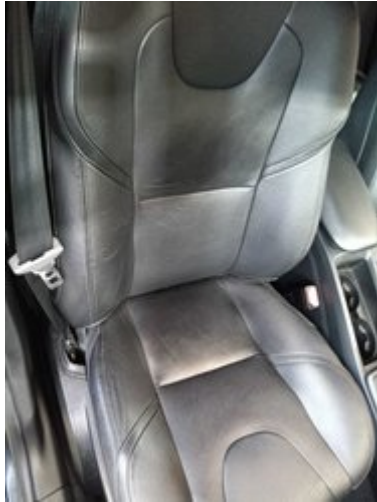
✓ **2. Istmed:** Kõik Istmed - Seisukord

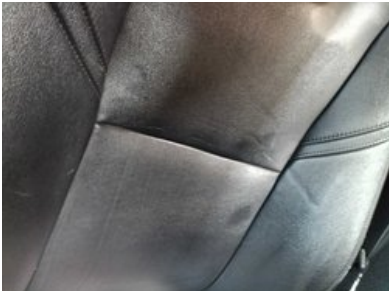
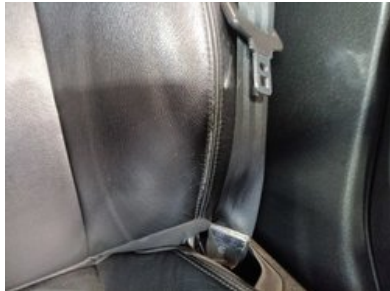
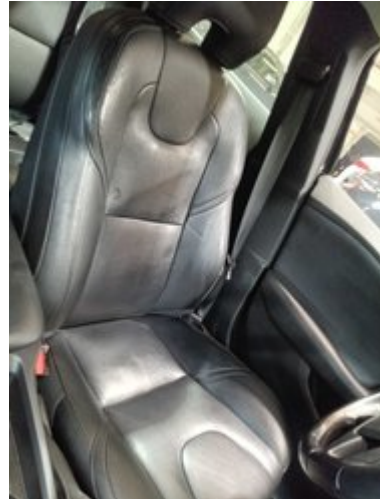
✓ **3. Istmed:** Kõik Istmed - Seisukord

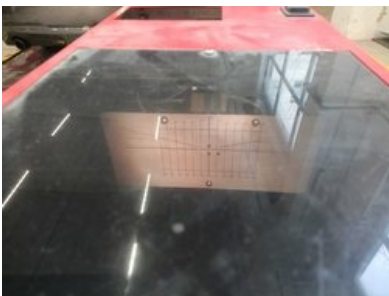
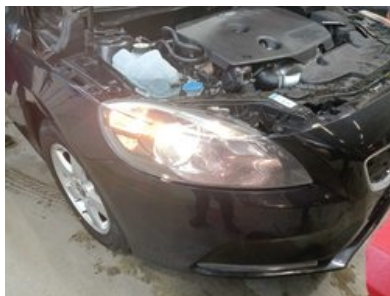
✓ **1. Tuled:** Lambipirnid

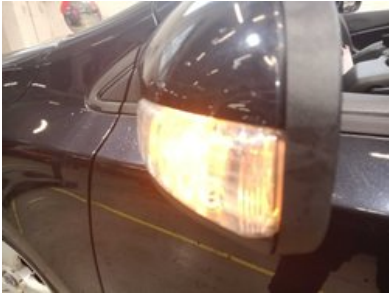
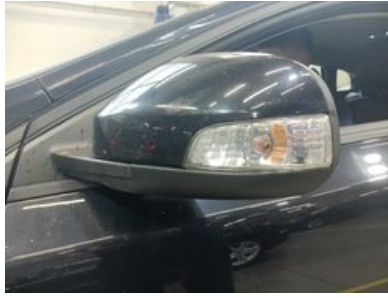
✔ **2. Tuled:** Auto Küljetuled - Toimimine, Kahjustused ja Värv

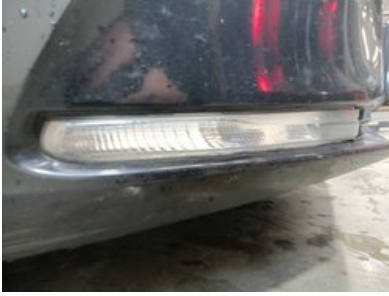
✔ **3. Tuled:** Esituled (Päevatuled, Kaugtuled, Udu, Suunatud) - Põhiline Toimimine, Kahjustused ja Värv

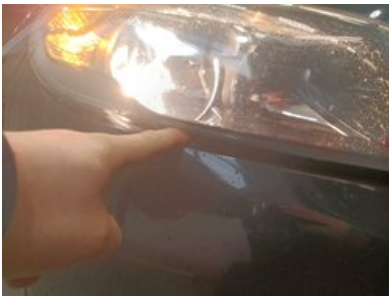
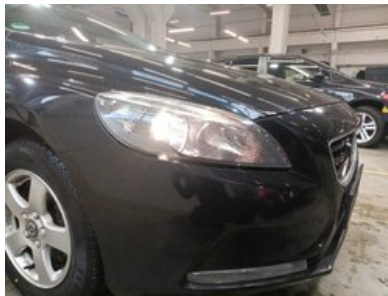
✔ **4. Külg:** Keredetailide Geomeetria

- ✓ 1. Kereplaadi Geomeetria Parandamine

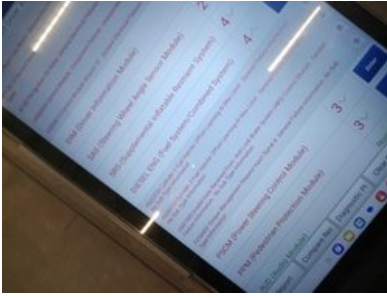
✓ **4. MOOTORI JUHTIMINE - KÜTUS:** Sissepritsed (Kõik)

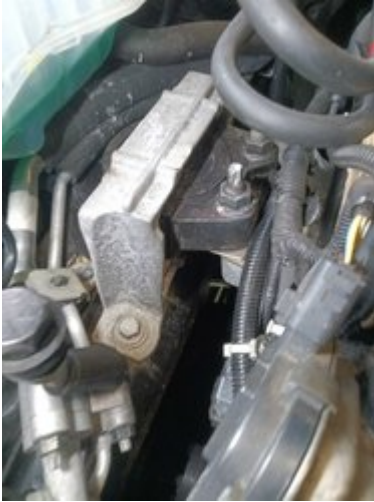
✓ **5. MOOTOR:** Kinnitus - Vasak (Mootoriseksioon)

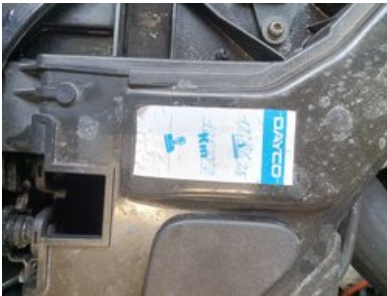
✓ **6. MOOTOR:** Sidurivõlli Ajamrihm

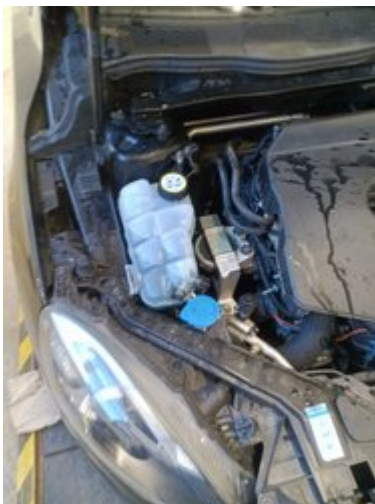
✓ **7. MOOTOR:** Silindripea

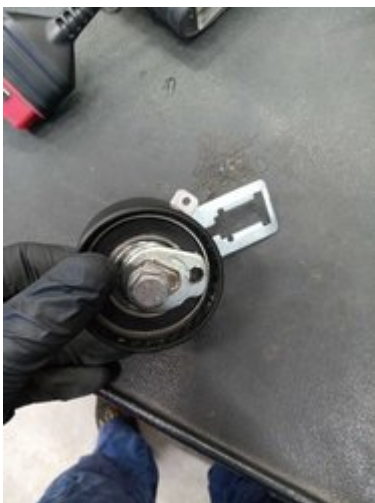
✓ **9. MOOTOR:** Sidurivõlli Ajamihma Pinguti

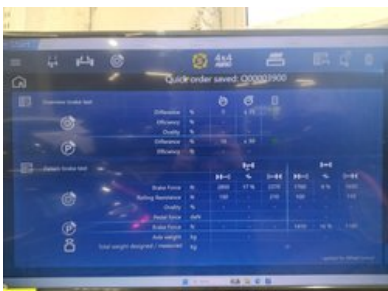
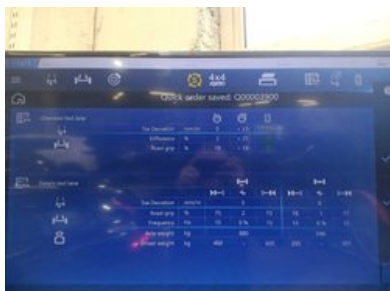
✓ **1. Piduristendi Tulemused**

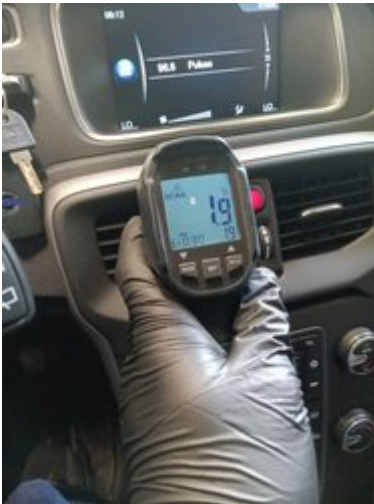
✓ 3. Kliimaseadme Mõõtmine
