# Diagnostikaaruanne

## 2021 SKODA OCTAVIA Ambition

### Diagnostika üksikasjad

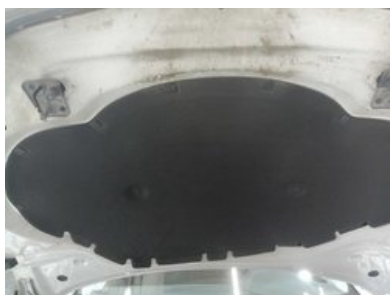
- ✓ 1. Esiosa: Kapoti Heliisolatsioon - Seisukord

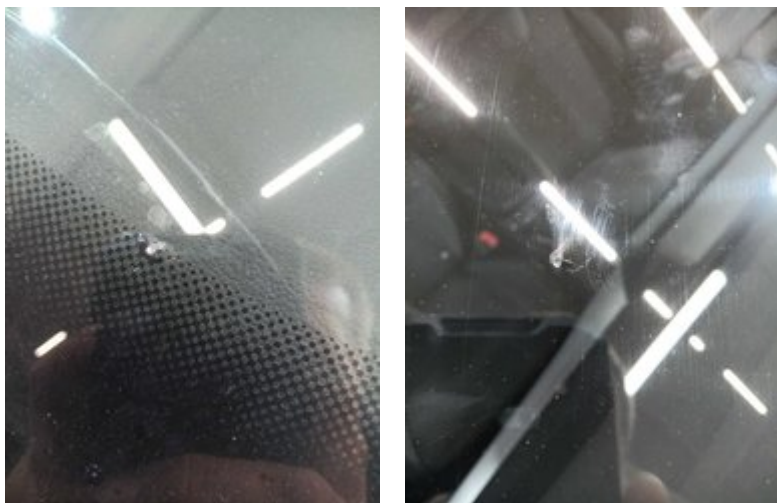
- ✓ **2. Esiosa:** Esiklaasi terviklikkus - puuduvad tehnõlevaatust välistavad kahjustused

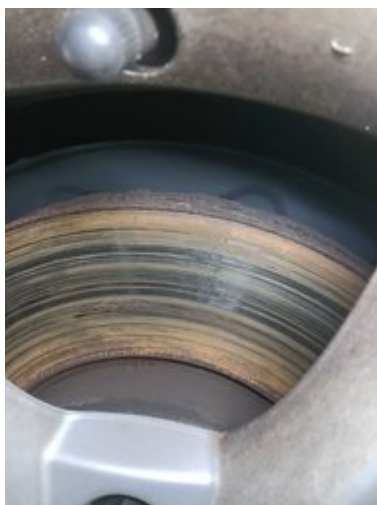
- ✓ **1. MUU:** Mootoriõli ja Filtri Vahetus
- ✓ **2. MUU:** Laadida Akut
- ✓ **3. PIDURID:** Esimesed Pidurikettad Mõlemad

- ✓ 1. Laadida Akut
- ✓ 2. Mootoriõli ja Filtri Vahetus
