# Diagnostikaaruanne

## 2019 OPEL COMBO Edition

### Diagnostika üksikasjad

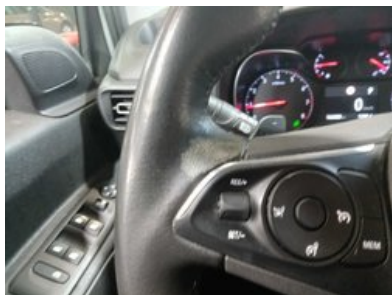
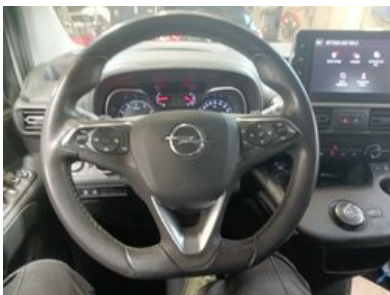
### ✓ 1. Esiosa: Rool - Seisukord

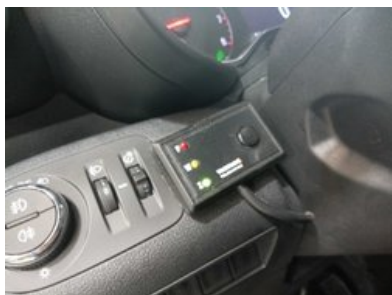
### ✓ 2. Esiosa: Katted ja liistud - Seisukord

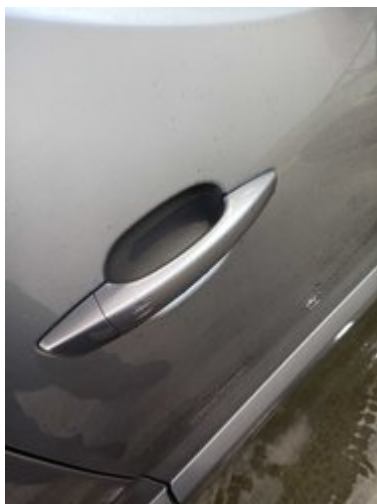
### ✓ 1. Muu: Ukse ja Pagasiruumi Lukustusmehhanismid Koos Kütuseklapiga

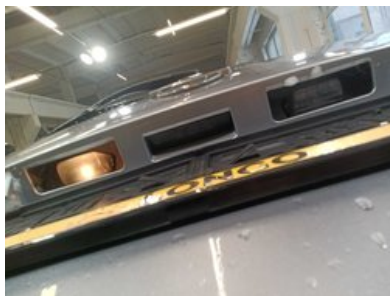
✓ **2. Tuled:** Lambipirnid

- ✓ 1. Numbrimärgi Valgustuse Pirnide Vaetus
- ✓ 2. Laadida Akut

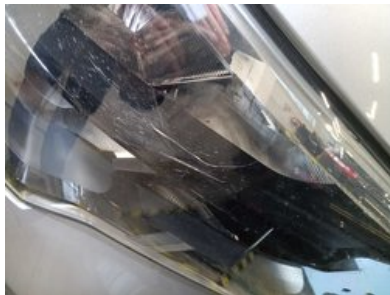
✓ **3. Tuled:** Esituled (Päevatuled, Kaugtuled, Udu, Suunatud) - Põhiline Toimimine, Kahjustused ja Värv

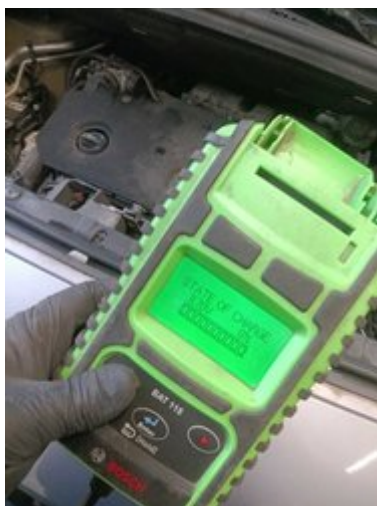
✓ **1. MUU:** Laadida Akut
