# Diagnostikaaruanne

## 2020 RENAULT MEGANE Limited

### Diagnostika üksikasjad

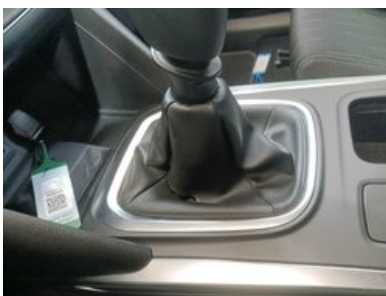
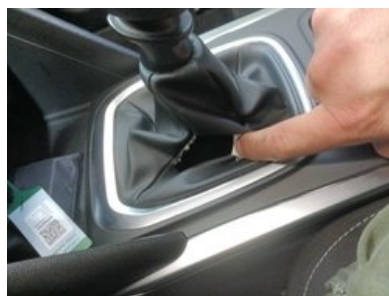
✔ **1. Salong:** Käigukang Katik ja Käigukang Nupp - Seisukord

- ✓ 1. Õmble Käigukanga Kaitse

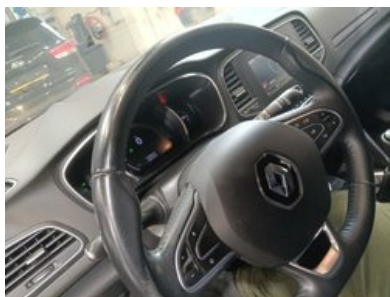
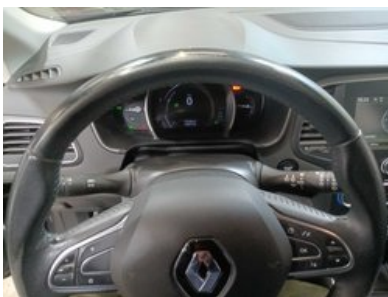
✓ **3. Esiosa:** Rool - Seisukord

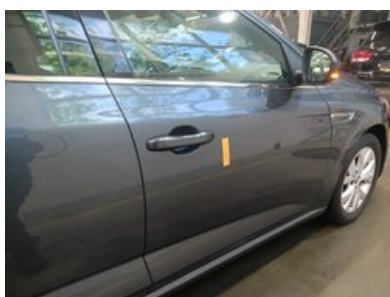
✓ **1. Külg:** Vasak ja Parem Külg - Nähtavad Kahjustused ja Kriimustused
